令和4年度 【交通安全用】通学路安全対策要望調書(一覧表)

No.22 牛深東中学校

令和4年度 【交通安全用】通学路安全対策要望調書(箇所別)

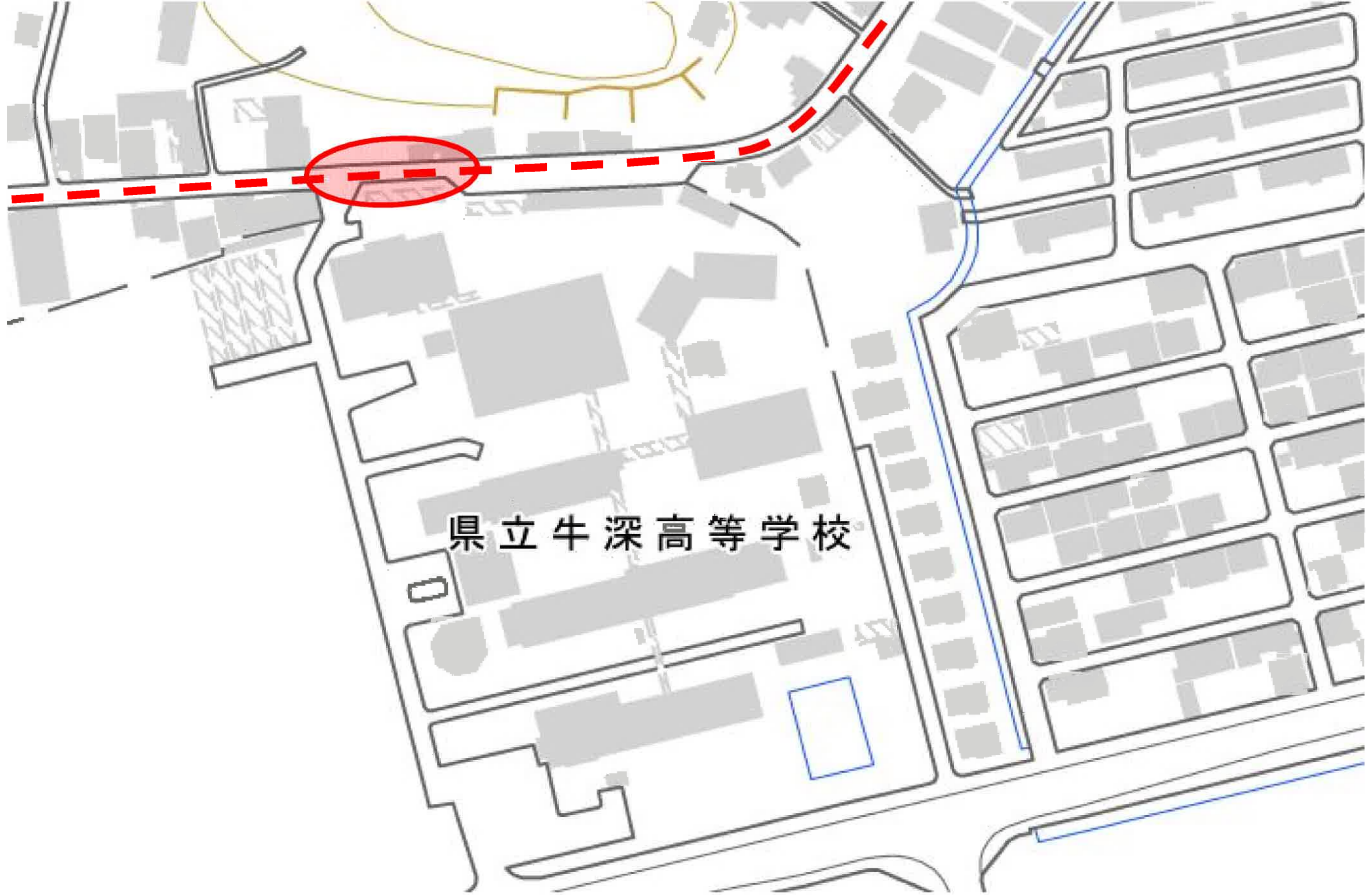
1	久玉町 牛深高校裏門前	大雨が降ったとき、大きな石が道路へ落ちてきたり、斜面が崩れたりしていた。そのため、斜面の補強工事をしてほしい。	道路	市道 脇の田吉田線

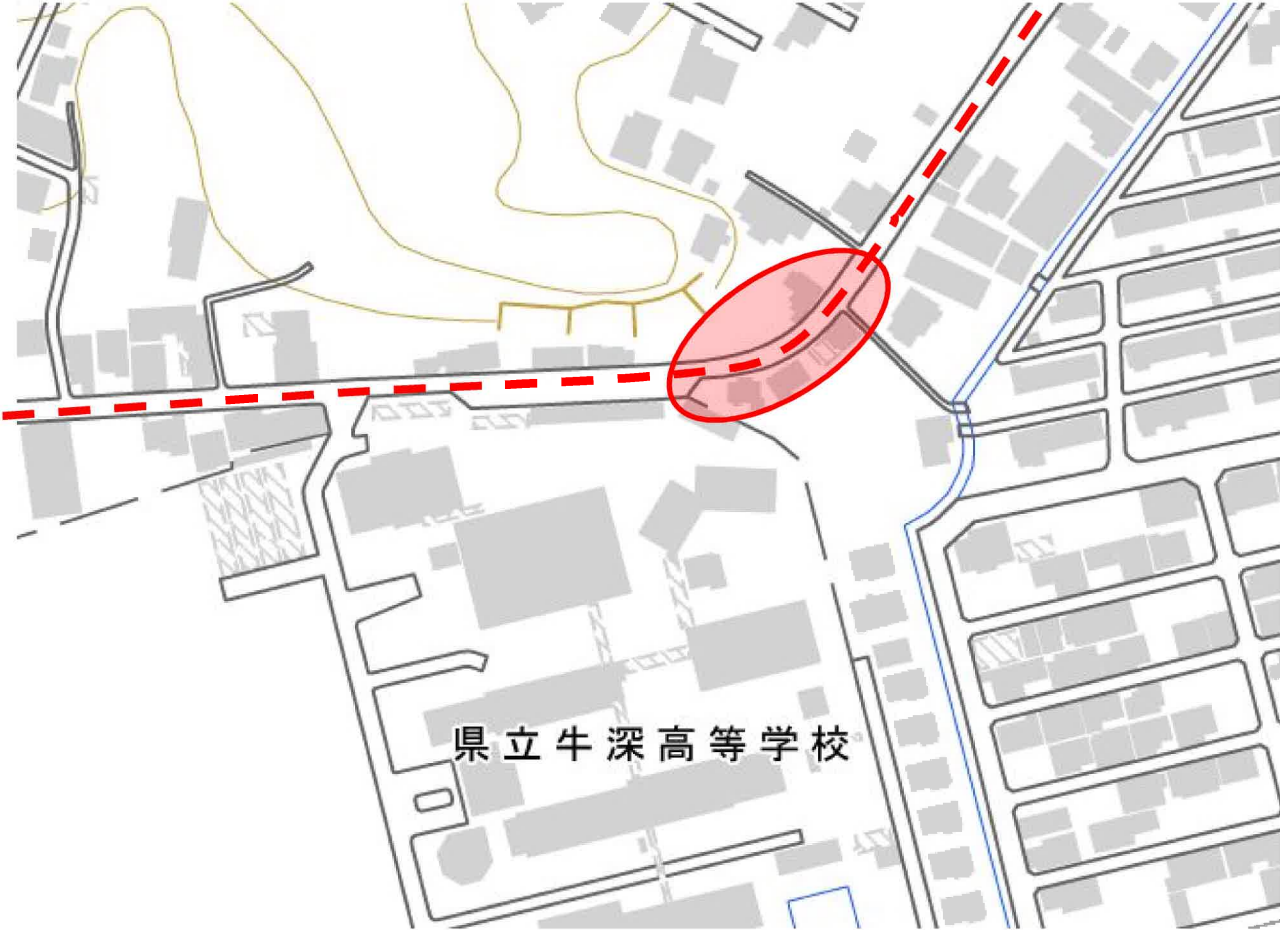
2	久玉町 牛深高校裏門側の道路	カーブミラーはあるが、注意書きが矢印だけしかない。そのため、危険を知らせる手段を増やしてほしい。	道路	市道 脇の田吉田線
