令和4年度 【防犯用】通学路安全対策要望調書(対策済箇所)

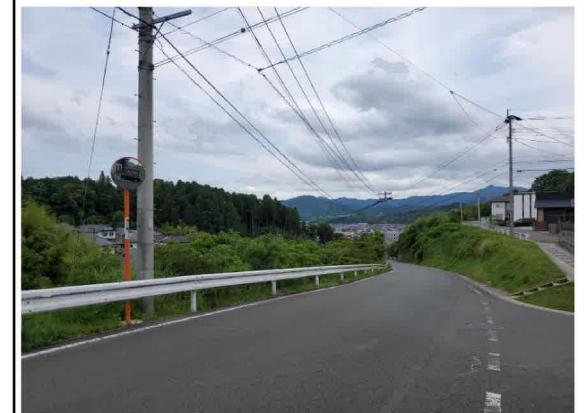
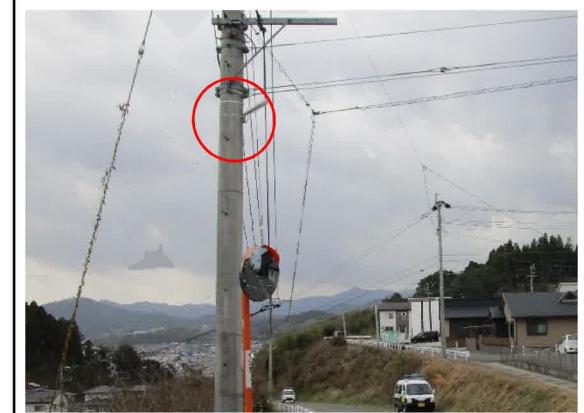
No.2 本渡北小学校

| 1 | 山仁田区、光の森ニュータウン入口 | 防犯灯の設置をお願いしたい。既設の防犯灯と防犯灯の間が約80mあり、要望箇所は曲がり角になっているため暗い。 | 学校 | 地域 | 防犯灯1基設置済 |

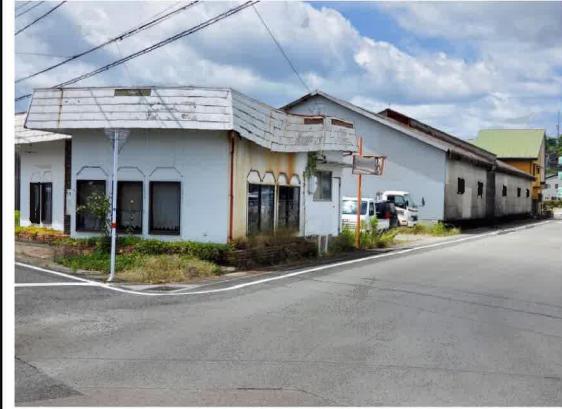
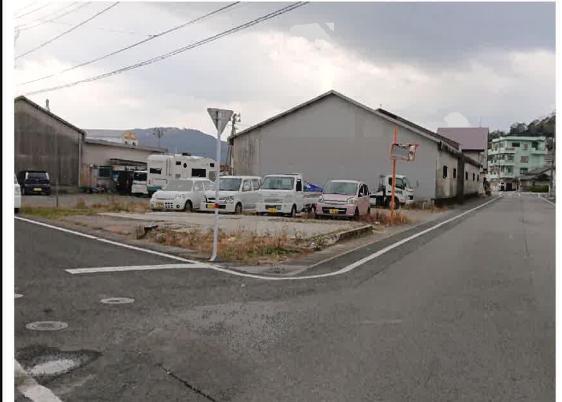
No.2 本渡北小学校

| 2 | 北浜町、「四郎くん食や」前 | 老朽化した建物があるので、安全対策、防犯対策をお願いしたい。 | 学校 | その他 | 解体確認済 |

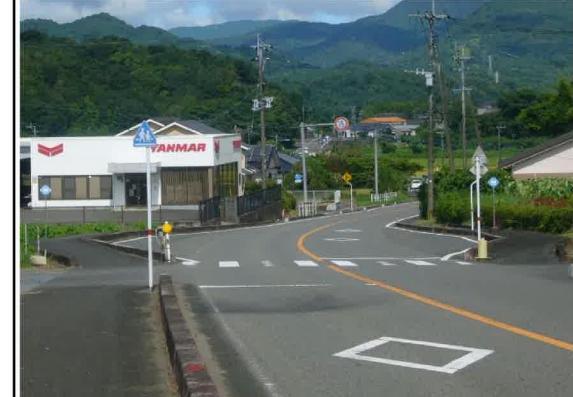
No.4 本渡東小学校

| 1 | 下浦町 ヤンマー農機販売天草支店～下浦町観光看板① | 歩道側を通学路としているが、歩道側には外灯がなく明かりが届かないため外灯の設置をお願いしたい。 | | 学校 | 地域 | | 防犯灯1基設置済 |

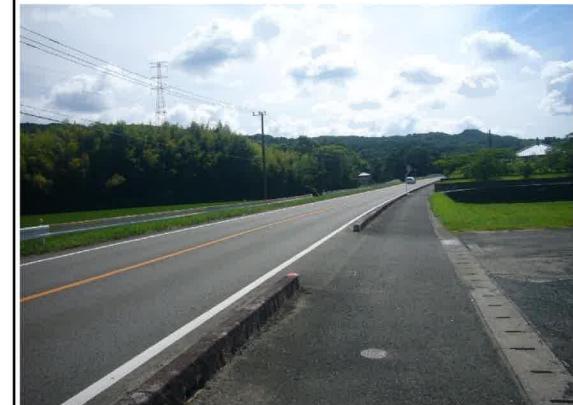
No.4 本渡東小学校

| 2 | 下浦町 ヤンマー農機販売天草支店～下浦町観光看板② | 歩道側を通学路としているが、歩道側には外灯がなく明かりが届かないため外灯の設置をお願いしたい。 | | 学校 | 地域 | | 防犯灯1基設置済 (自立柱新設) |

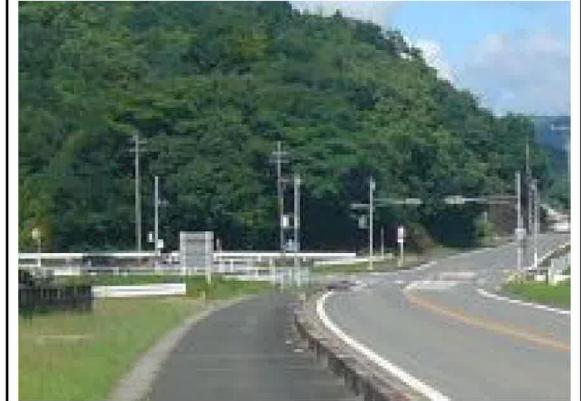
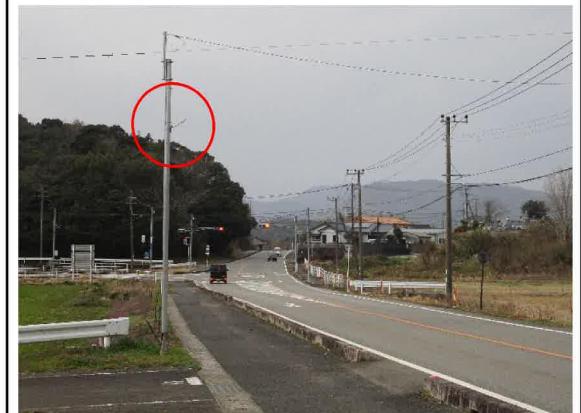
No.4 本渡東小学校

| 3 | 下浦町 ヤンマー農機販売天草支店～下浦町観光看板③ 歩道側を通学路としているが、歩道側には外灯がなく明かりが届かないため外灯の設置をお願いしたい。 | | 学校 地域 | 防犯灯1基設置済 (自立柱新設) | |

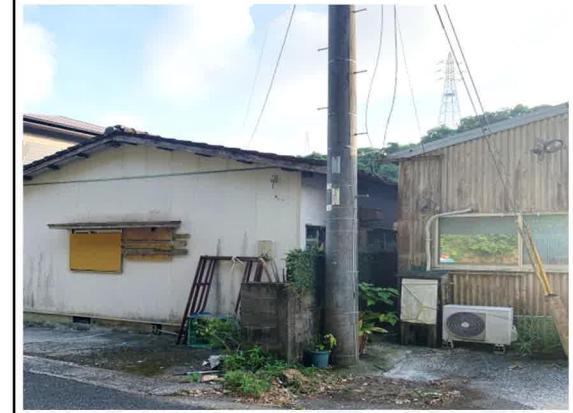
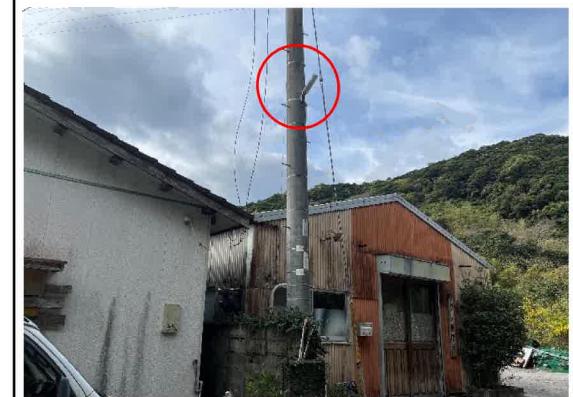
No.9 牛深東小学校

| 1 | 久玉町吉田地区 | 牛深東小中学校の通学路であり、牛深高校の生徒も通学に利用している。外灯の間隔が広く、日没後や冬場は真っ暗になる。そこで、既設の外灯の中間地点の電柱に外灯を設置し、児童生徒の通学における安全を確保してほしい。吉田地区の区長さんからも、同様の要望が上がっている。 | 学校 地域 | 防犯灯1基設置済 |

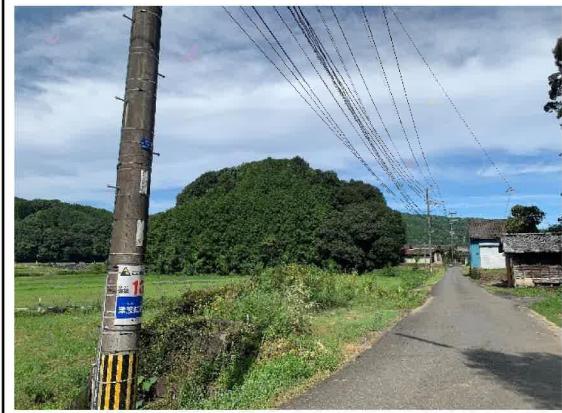
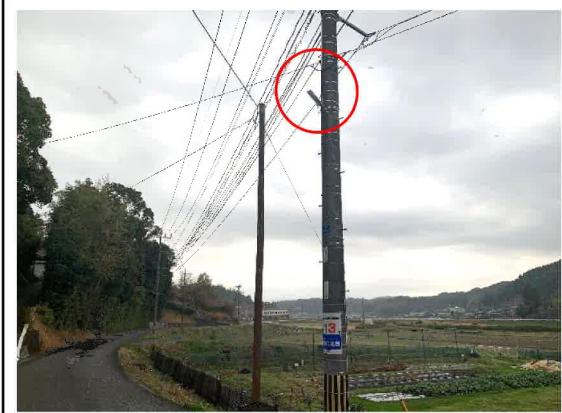
No.15 五和小学校

| 4 | 小峰神社付近 | 児童の通学路であるが、街灯がないため、危険である。街灯を設置してほしい。 | 学校 | 地域 | 防犯灯1基設置済 |

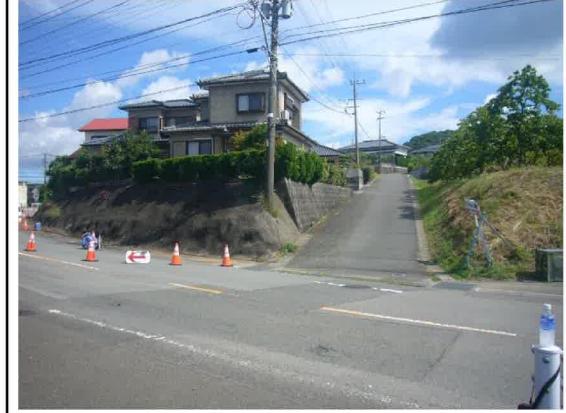
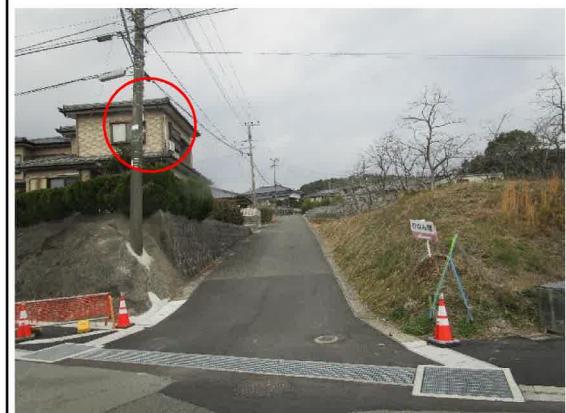
No.19 本渡東中学校

| 4 | 水本自動車整備工場付近 | カーブ終わりの三叉路で、防犯灯がないと自動車から生徒を認識するのが遅れるため危険である。 | | 学校 | 地域 | | 防犯灯を1基移設 |

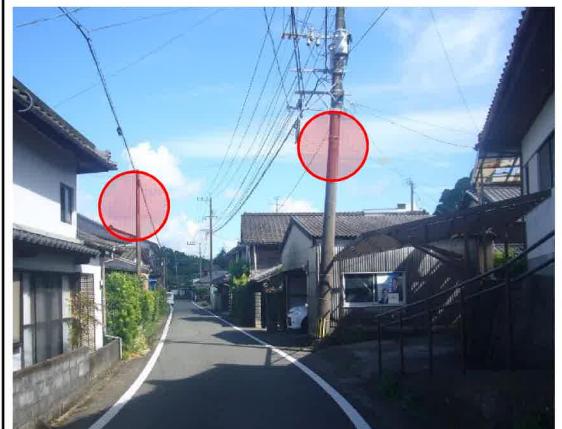
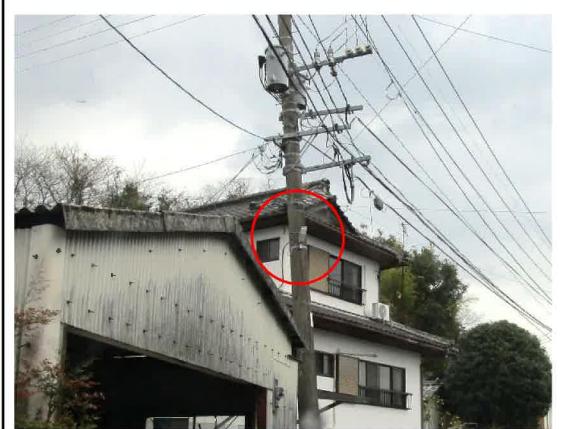
No.19 本渡東中学校

| 6.7 | 下浦町西外園区自治公民館～下浦神社にかけての道路①② | 通学路として、小中高生が利用しているが、外灯の明かりが届かない区間であり非常に危険である。 | | 学校 | 地域 | | 防犯灯1基設置済 |

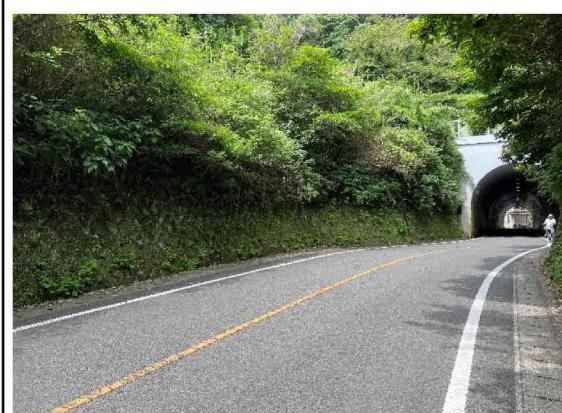
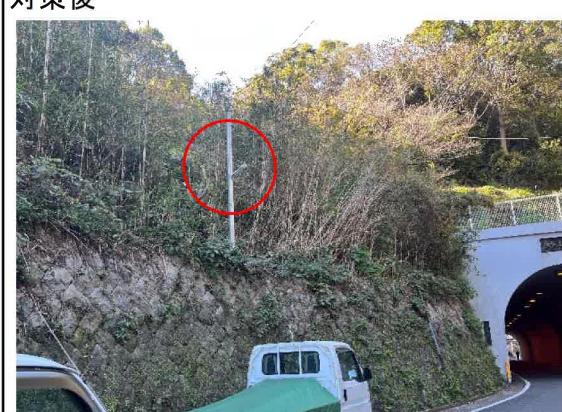
No.21 牛深中学校

| 1 | 牛深町 加世浦区 鯨山トンネル(加世浦側) | 付近に外灯がなく暗いため外灯を設置してほしい。 | | 学校 地域 | 防犯灯を1基移設 |
