令和5年度 【交通安全用】通学路安全対策要望調書(一覧表)

No.19 本渡東中学校

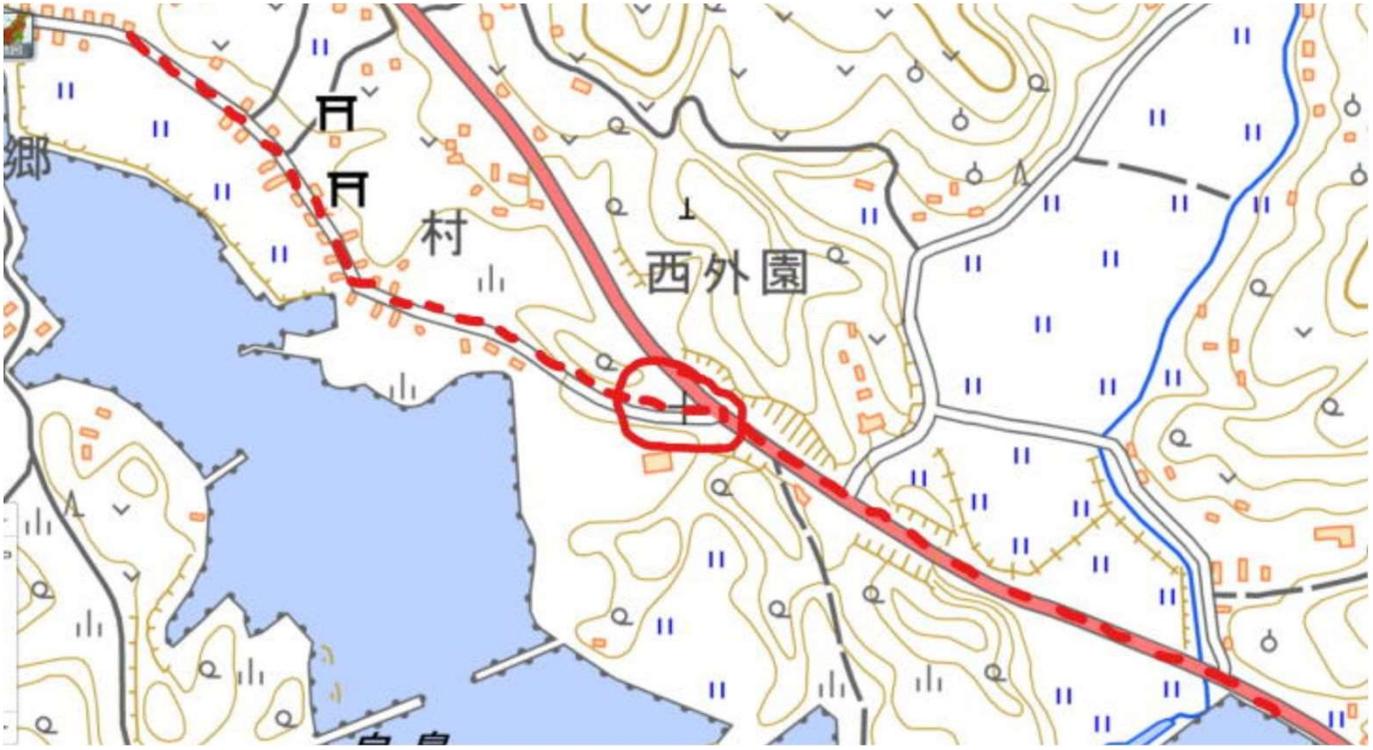
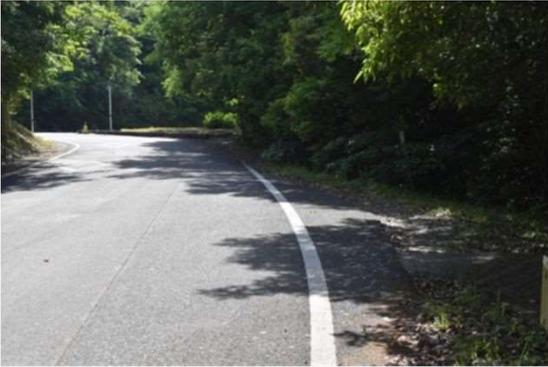
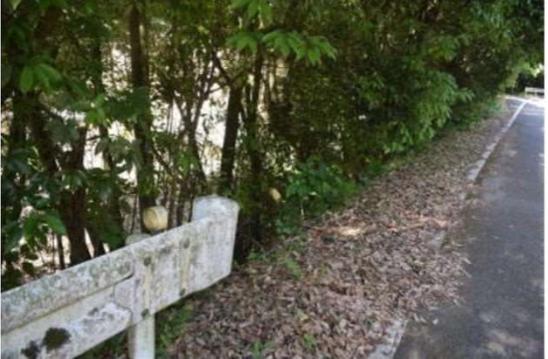
2	下浦町旧道と新道の交差点 (旧下浦中グラウンド近く)	下浦町旧道から新道に合流する地点で、右手のガードレールが途切れ、斜面に滑り落ちそうになり、危険である。道の両サイドの木の伐採をして欲しい。落ち葉も多く、滑って危険。	道路	市道 平床西外園線
