令和6年度

【交通安全用】通学路安全対策要望調書(一覧表)

No.19 本渡東中学校

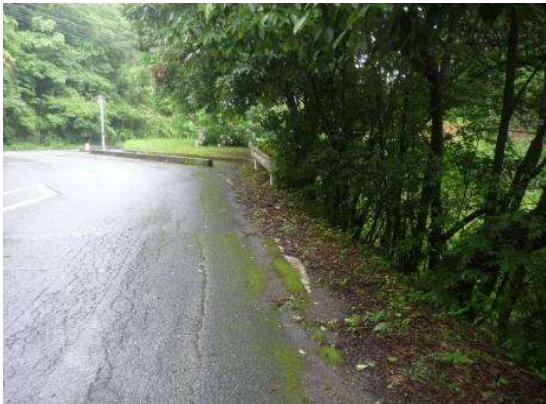
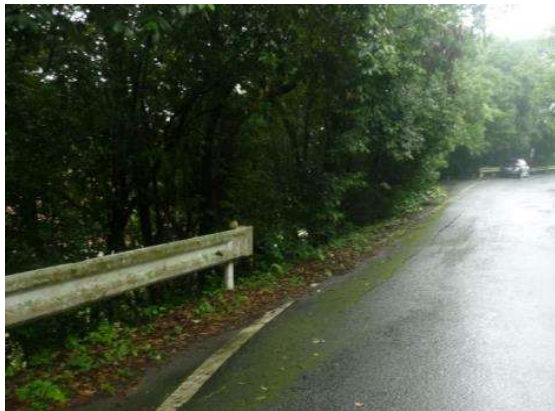
| 1 | 下浦町旧道と新道の交差点<br>(旧下浦中グラウンド近く) | 下浦町旧道から新道に合流する地点で、右手のガードレールが途切れ、斜面に滑り落ちそうな状況である。歩道の幅もほとんど無く、左はすぐがけがあり、右側はすぐ車道となっており、通行する際は大変危険である。 | 道路 | | | | | 市道 平床・西外園線 |
