令和7年度【交通安全用】通学路安全対策要望調書(対策済箇所)

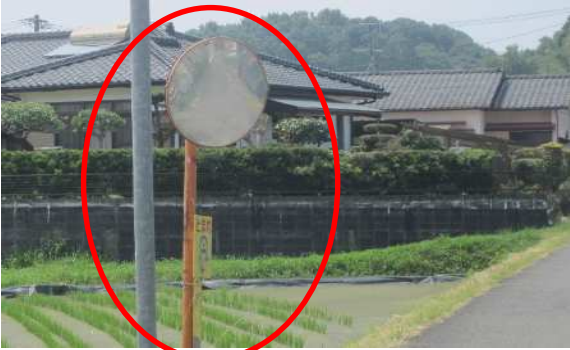
<p>対策前</p>

No.2 本渡北小学校	2	本泉(鶴田建設付近)のカーブミラー	カーブミラーが劣化しているためか、白く濁って見えづらい。また、ミラー自体変形しているのか曲がっているため、よく見えないことがある。	道路	ミラーの補修

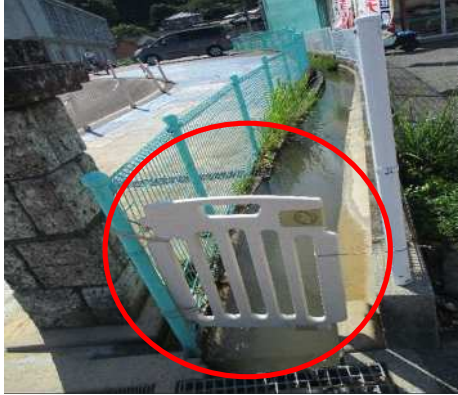
<p>対策前</p>

No.3 亀川小学校	2	亀場町コスモス横	学校とコスモスの間に用水路があるが、地域の方がされた簡易な柵で危険である。また、大雨の後は、用水路の水があふれ校門付近や歩道に水がたまり危険である。	道路					転落防止

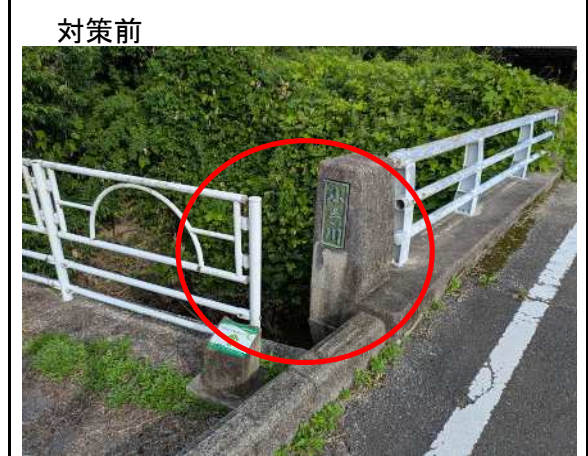
<p>対策前</p>

No.4 本渡東小学校	3	天草市下浦町(小手橋付近))	石碑の所の橋と転落防止柵の間に隙間が空いており、誤って落ちる恐れあり。柵を設置するなどの対策がほしい。	道路					転落防止

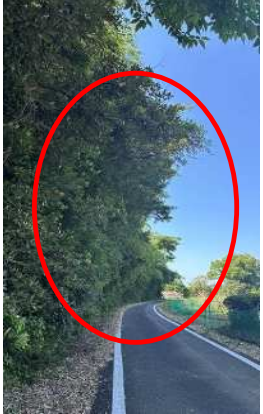
対策前

No.5 楠浦小学校	2	楠浦町 下門バス停からお地藏さん方面 お地藏さんの10m程手前から右側にいった道路	斜面の木々が道に覆い被さってきているので土砂崩れの心配がある。外灯も木々が繁って光が届かず見えにくいいため、早めに伐採してほしい。	道路	地域	除草

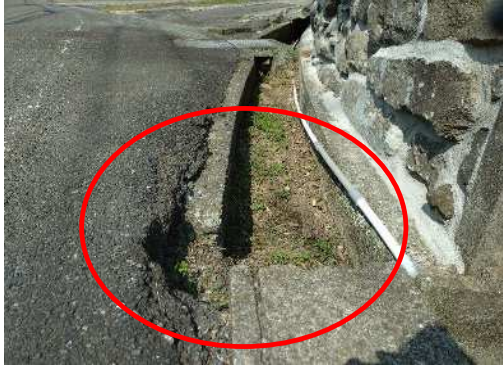
<p>対策前</p>

No.6 本町小学校	1	本町本字垣内199-4付近 市道平引地線 本渡方面隊7-1消防ポンプ格納庫前	側溝の一部に蓋の設置がなく、危険である。また、道路もアスファルトの凹凸が生じており、補修してほしい。	道路					舗装の補修

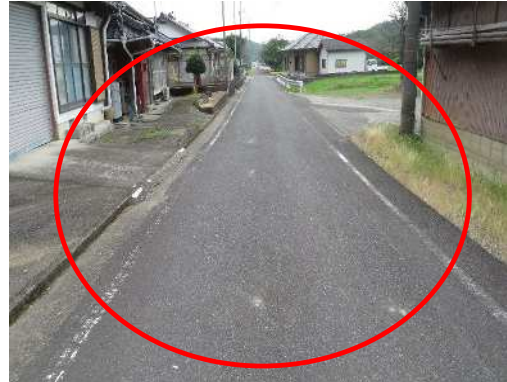
<p>対策前</p>

No.6 本町小学校	3	本町小学校正門から、プール横を 通って、本町新旧方面へ進む旧道	子ども達は登校と下校時に旧道を通っている。歩道はなく、両側の白線の外側を歩く ようになっているが、白線が薄くなっていて車からも分かりにくく、歩行者にとって危険で ある、白線を引き直して欲しい。	道路	白線の再舗装

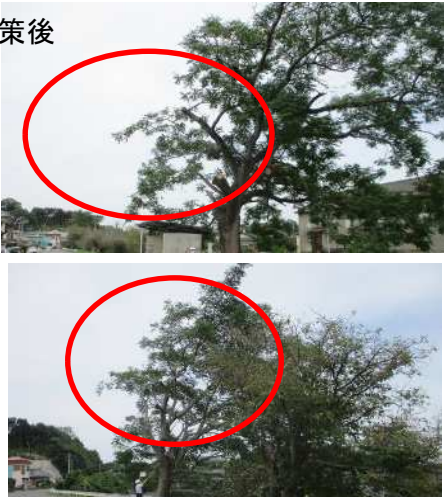
No.7 佐伊津小学校	1	佐伊津町 寺の尾地区 隅田川沿いの道路	隅田川沿いに植えてあるセンダンの木の太い枝が路側帯(道路)にはみ出して いて、児童が通りかかった際に折れた場合、命に関わる大事故につながる可 能性がある。	道路	樹木の剪定
 				<p>対策前</p>   <p>対策後</p>

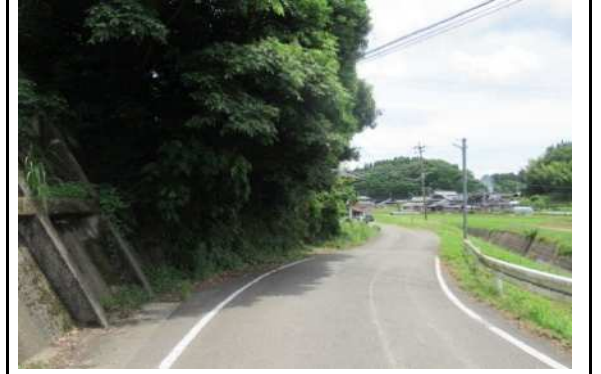
<p>対策前</p>

No.15 五和小学校	1	五和町城河原おおくす近く	通学路の道路脇に、ごみが散乱しているため、撤去してほしい。木が道路上に張り出しており、通行に支障を来すため、樹木の剪定・伐採をお願いしたい。	道路			その他	樹木の剪定

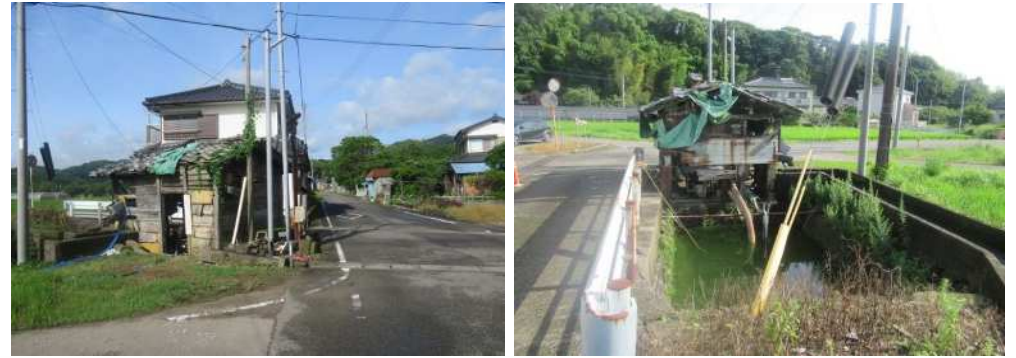
対策前

No.15 五和小学校	5	五和町鬼池地区コミュニティセンター近く	農業用ポンプ小屋の建物倒壊や用水路への転落の危険があるため、注意喚起の看板等を設置してほしい。	道路			その他	注意喚起看板の設置
-------------	---	---------------------	---	----	--	--	-----	-----------

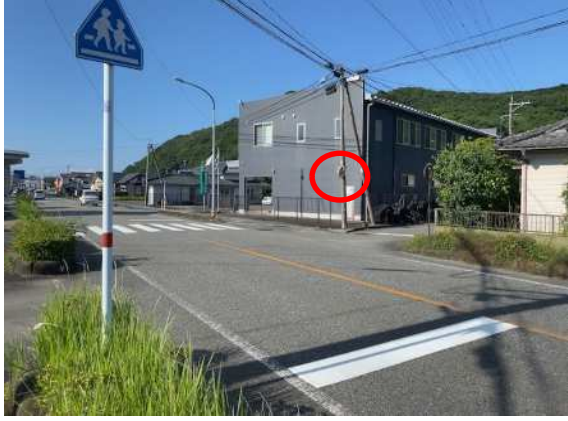
<p>対策前</p>

No.19 本渡東中学校	4	志柿町西邦電気工事横 カーブミラー	カーブミラーの角度が見にくくなっており危険なので、見やすい角度に調整してほしい。	道路	ミラーの補修

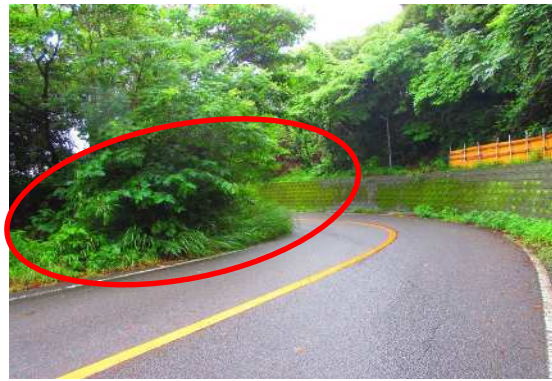
<p>対策前</p>

No.21 牛深中学校	1	牛深町天附 通天公園から天附公園	白線がところどころ消えかけている。また道路脇から雑草が生い茂っているため交通の妨げになっている。白線を引くことと雑草の除去をお願いしたい。	道路	除草

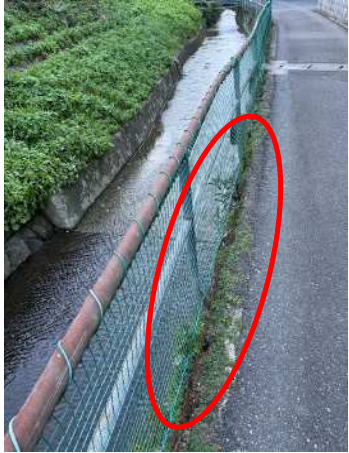
対策前

No.35 もぐし海のこども園	1	天草市牛深町1212-2 もぐし海のこども園周辺	園に面している用水路の安全柵に隙間が空いているため、児童が用水路に落ちる事故がありました。隙間を埋めるようお願いします。	道路	転落防止柵の補修

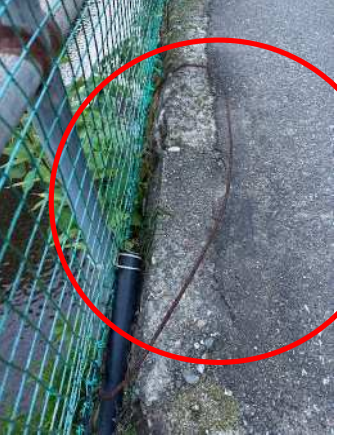
No.35 もぐし海のこども園	2	天草市牛深町1212-2 もぐし海のこども園周辺	園に面している用水路の安全柵のワイヤーが切れてむき出しになっています。錆びて断裂しているため新しいものに変えてほしい。	道路	転落防止柵の補修

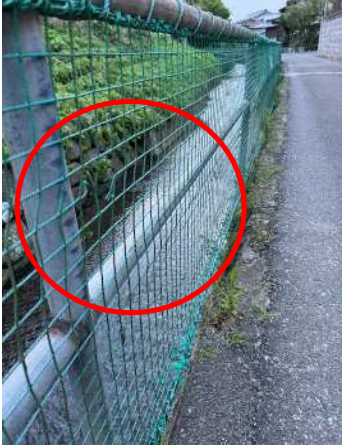
No.35 もぐし海のこども園	3	天草市牛深町1212-2 もぐし海のこども園周辺	園に面している用水路の安全柵のネットが劣化しています。児童の怪我防止のため張替えを検討してほしい。	道路	転落防止柵の補修
