## 【交通安全用】危険箇所対策一覧表

有明地区

令和8年7月現在

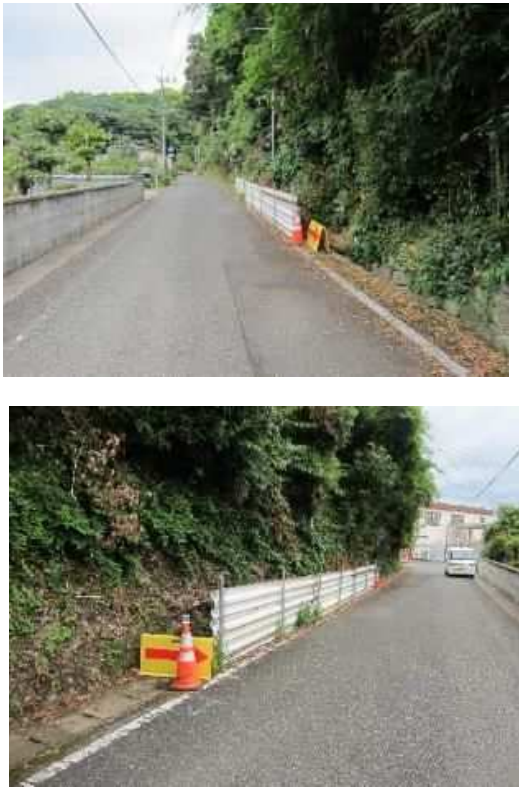
| No. | 年度 | 住所・位置 | 路線名 | 状況・危険の内容 | 対策方法・要望内容 | 対応状況 |
|---|---|---|---|---|---|---|
| 1 | R6 | 大浦 白当<br>大浦阿蘇神社付近 | 県道:大浦港線 | 山側の斜面から落石がある。 | 落石に対する防壁板を設置する。<br>※R8工事施工中(R8.7現在) | R8工事にて対応済(県) |

| No. | 年度 | 住所・位置 | 路線名 | 状況・危険の内容 | 対策方法・要望内容 | 対応状況 |
|---|---|---|---|---|---|---|
| | | | | | <p>対応後</p> | |

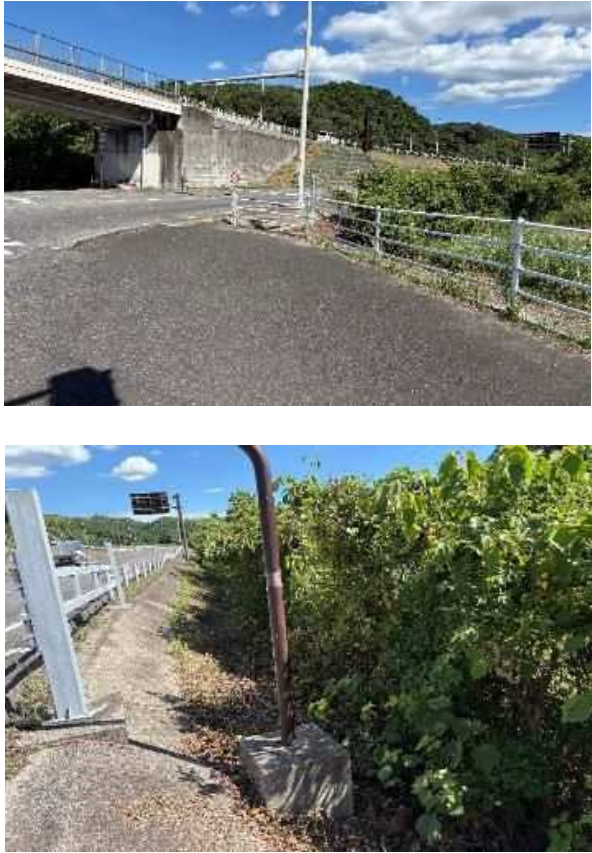
| No. | 年度 | 住所・位置 | 路線名 | 状況・危険の内容 | 対策方法・要望内容 | 対応状況 |
|---|---|---|---|---|---|---|
| 2 | R7 | 上津浦 美ノ越<br>松島有明道路の出口 | 松島有明道路 | 出口は下り坂で信号変わり目に通過しようとする車両がいる。降り口左手の立木で横断待ちの歩行者が視認しづらく事故の恐れがある。 | 立木(国土交通省所有地)の伐採を行う。 | 検討中(県) |

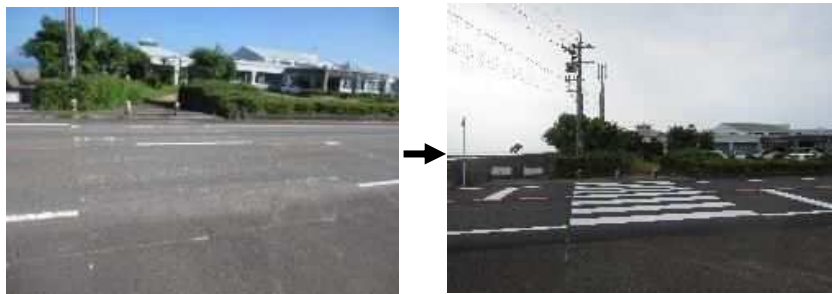
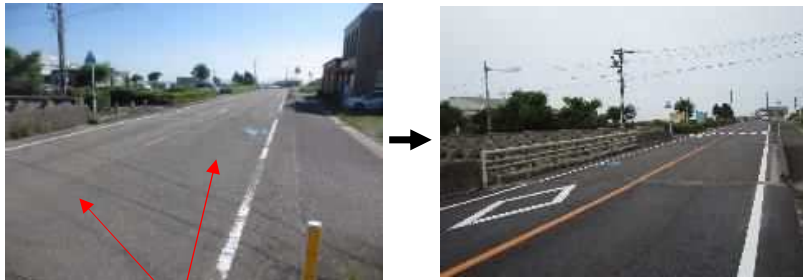
| No. | 年度 | 住所・位置 | 路線名 | 状況・危険の内容 | 対策方法・要望内容 | 対応状況 |
|---|---|---|---|---|---|---|
| 3 | R8 | 赤崎<br>おいだけ荘の前 | 国道324号線 | 横断歩道及びダイヤモンドが消えており危険。 | 横断歩道及びダイヤモンドの引き直し。 | R8工事にて対応済(県) |

| No. | 年度 | 住所・位置 | 路線名 | 状況・危険の内容 | 対策方法・要望内容 | 対応状況 |
|---|---|---|---|---|---|---|
| | | | | <p>対応後</p> <p>対応後</p> <p>横断歩道及びダイヤモンドの引き直し</p> | | |

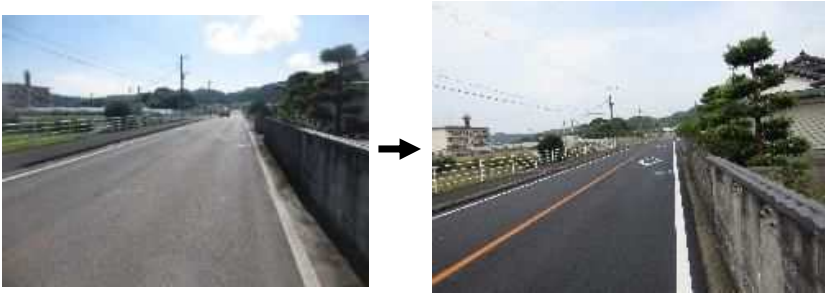
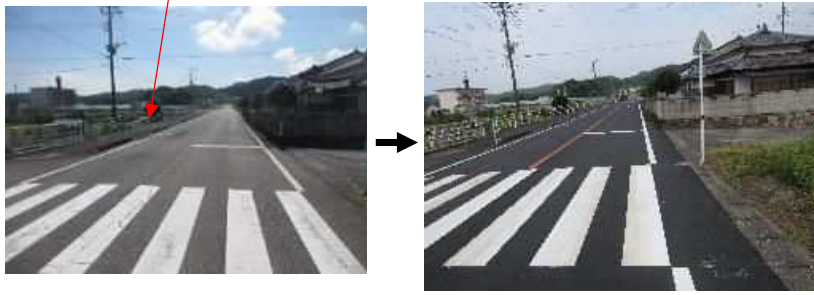
| No. | 年度 | 住所・位置 | 路線名 | 状況・危険の内容 | 対策方法・要望内容 | 対応状況 |
|---|---|---|---|---|---|---|
| 4 | R8 | 須子<br>吉田石油付近 | 国道324号線 | ダイヤモンドが消えており危険。 | ダイヤモンドの引き直し。 | R8工事にて対応済(県) |

| No. | 年度 | 住所・位置 | 路線名 | 状況・危険の内容 | 対策方法・要望内容 | 対応状況 |
|---|---|---|---|---|---|---|
| | | | | <p>対応後</p> <p>ダイヤモンドの引き直し</p> <p>対応後</p> | | |

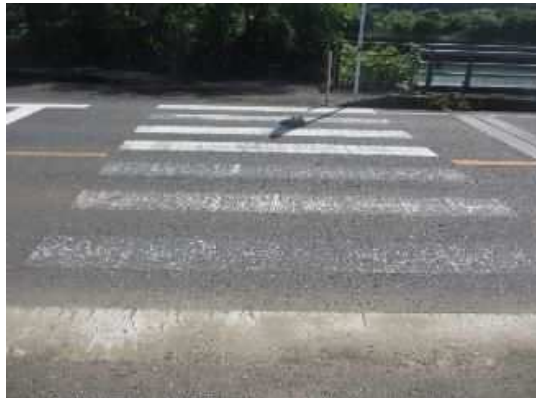
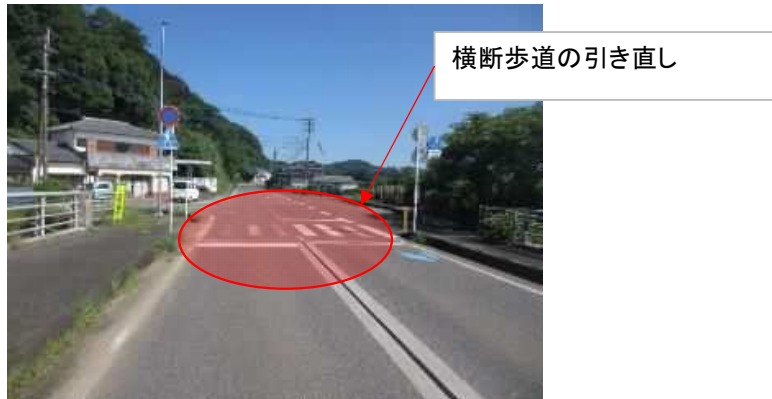
| No. | 年度 | 住所・位置 | 路線名 | 状況・危険の内容 | 対策方法・要望内容 | 対応状況 |
|---|---|---|---|---|---|---|
| 5 | R8 | 大浦<br>小畦バス停付近 | 国道324号線 | 横断歩道の半分が消えかけており危険。 | 横断歩道の引き直し。 | 検討中 |

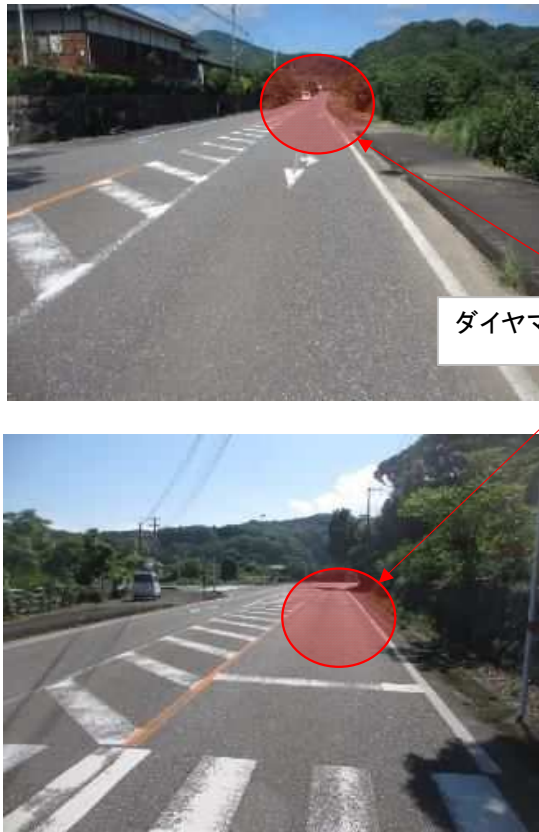
| No. | 年度 | 住所・位置 | 路線名 | 状況・危険の内容 | 対策方法・要望内容 | 対応状況 |
|---|---|---|---|---|---|---|
| 6 | R8 | 楠甫<br>蛤バス停付近 | 国道324号線 | ダイヤモンドが消えており危険。 | ダイヤモンドの引き直し。 | 検討中 |

| No. | 年度 | 住所・位置 | 路線名 | 状況・危険の内容 | 対策方法・要望内容 | 対応状況 |
|---|---|---|---|---|---|---|
| | | | | <div data-bbox="1697 783 2036 853">ダイヤモンドの引き直し</div> | | |
