【交通安全用】危険箇所対策一覧表

有明地区

令和8年2月現在

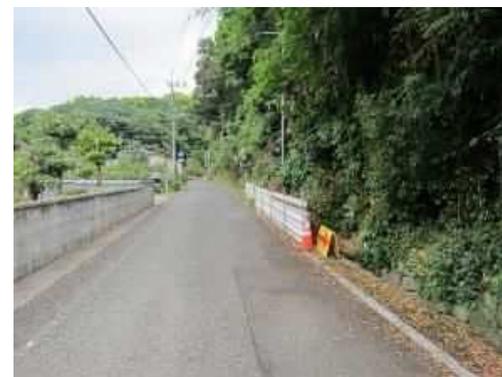
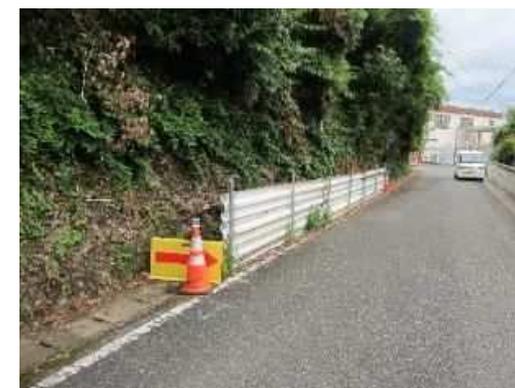
| No. | 年度 | 住所・位置 | 路線名 | 状況・危険の内容 | 対策方法・要望内容 | 対応状況 |
|---|---|---|---|---|---|---|
| 1 | R6 | 大浦 白当 大浦阿蘇神社付近 | 県道:大浦港線 | 山側の斜面から落石がある。 | 落石に対する防壁板を設置する。 | 対応済み(県) |

対応後

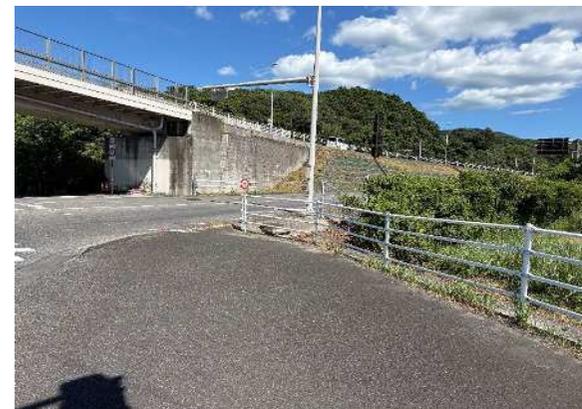
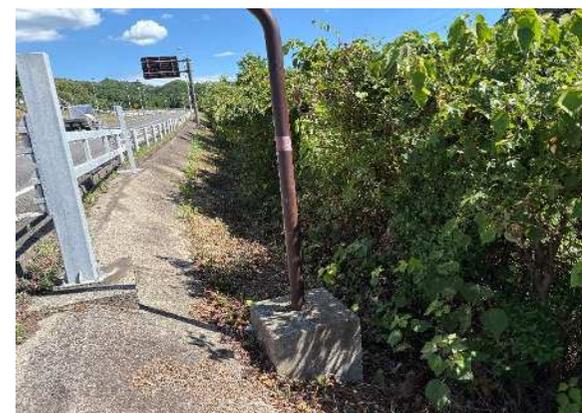
| No. | 年度 | 住所・位置 | 路線名 | 状況・危険の内容 | 対策方法・要望内容 | 対応状況 |
|---|---|---|---|---|---|---|
| 2 | R7 | 上津浦 美ノ越 松島有明道路の出口 | 松島有明道路 | 出口は下り坂で信号変わり目に通過しようとする車両がいる。降り口左手の立木で横断待ちの歩行者が視認しづらく事故の恐れがある。 | 立木(国土交通省所有地)の伐採を行う。 | 検討中(県) |
