【交通安全用】危険箇所対策一覧表

御所浦地区

令和8年2月現在

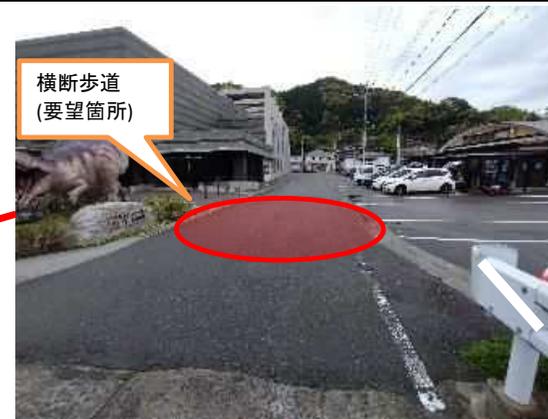
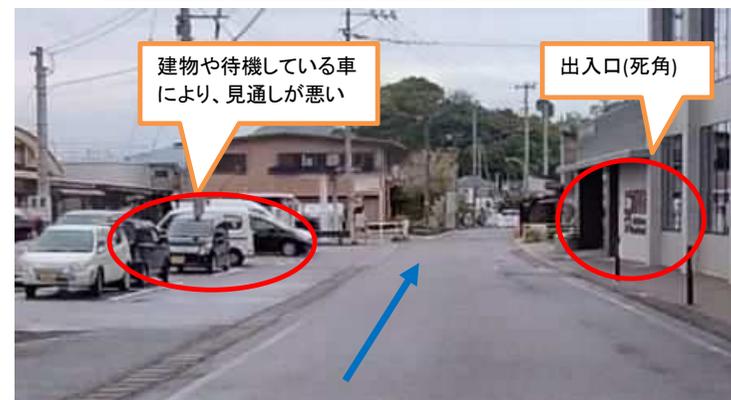
No.	年度	住所・位置	路線名	状況・危険の内容	対策方法・要望内容	対応状況
1	R6	御所浦町御所浦4377-4 御所浦恐竜の島博物館前	県道：龍ヶ岳御所浦線	『御所浦恐竜の島博物館』のリニューアルオープンに伴い、来訪者が増加している。同博物館正面に定期船や海上タクシーの発着港があり、来訪者の多くが県道を横断するが、横断歩道がないため様々な場所から横断されている。付近はフェリー乗降車両や駐車車両で見通しが悪く、さらに子ども連れの来訪者が多いことから、急な飛び出し等による事故の恐れがある。	横断歩道の設置	地元からの要望をうけ、市から警察署に副申 (令和6年7月)

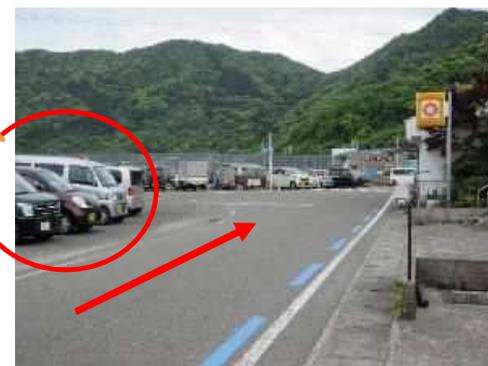
No.	年度	住所・位置	路線名	状況・危険の内容	対策方法・要望内容	対応状況
2	R5	御所浦町御所浦 旧Yショップ前	県道：龍ヶ岳御所浦線	前島から旧Yショップ前にかかる橋は下りになっており、スピードを落とさずに通行する自転車が多い。診療所跡地から駐在所方面においても旧Yショップ前で減速しない車があり、自転車と接触しそうになる。また、橋のもとに駐車している車が多く見通しも悪い。	路面に減速喚起の表示をしてほしい。	検討中(県)

駐車している車で見通しが悪い

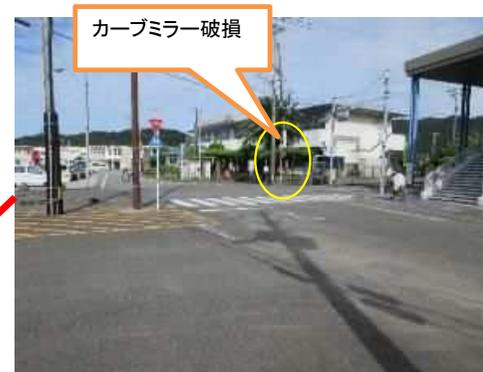
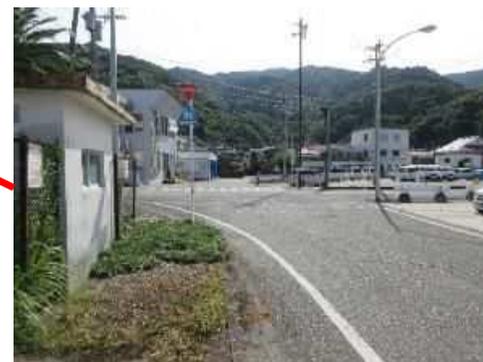
No.	年度	住所・位置	路線名	状況・危険の内容	対策方法・要望内容	対応状況
3	R4	御所浦町御所浦3527-2,3 御所浦支所前交差点	県道：龍ヶ岳御所浦線	「止まれ」の道路標示が消えかけており危険。 ※腐朽によりカーブミラーが破損(R6年度)	道路標示の引き直し。 カーブミラーの修繕・再設置	検討中(県)

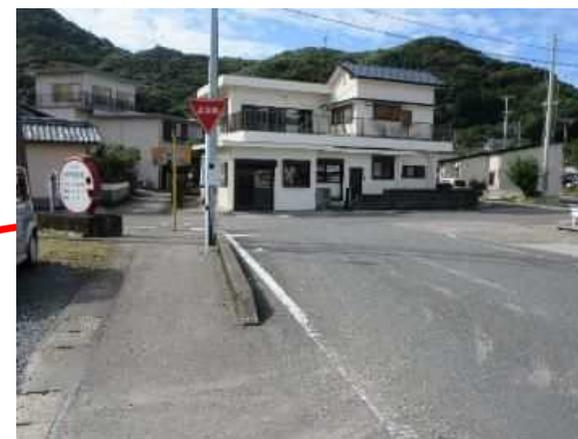
No.	年度	住所・位置	路線名	状況・危険の内容	対策方法・要望内容	対応状況
4	R4	御所浦町御所浦6669-4 森田代理店前	県道：龍ヶ岳御所浦線	「止まれ」の道路標示が消えかけており危険	道路標示の引き直し。	検討中(県)

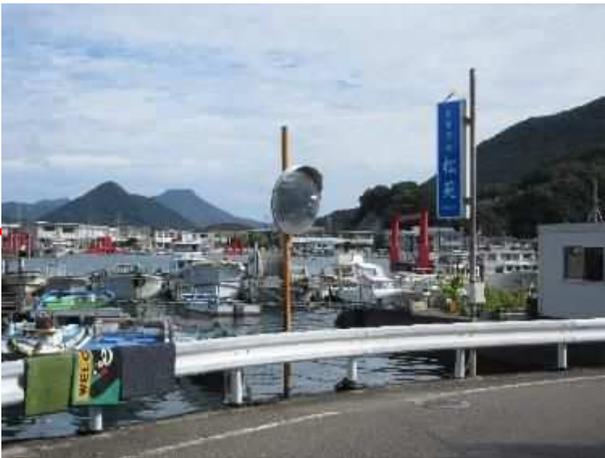
No.	年度	住所・位置	路線名	状況・危険の内容	対策方法・要望内容	対応状況
5	R4	御所浦町御所浦4377-4 松苑前	県道：龍ヶ岳御所浦線	カーブミラーの位置が低い為、大型車(ミキサー車等)からはカーブミラーで対向車が見えない。	カーブミラーをもう一つ高い位置に設置する。	検討中(県)
