【交通安全用】危険箇所対策一覧表

倉岳地区

令和8年2月現在

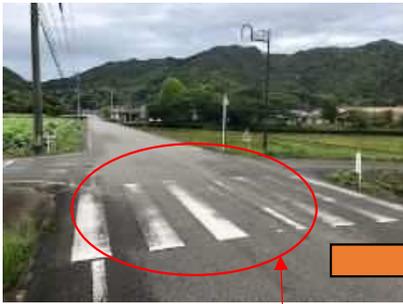
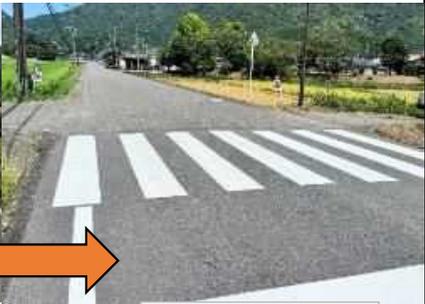
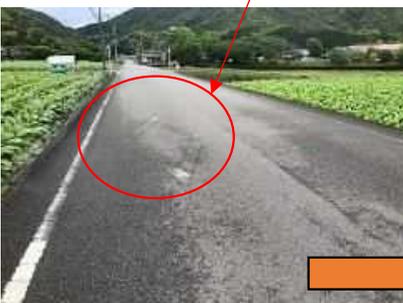
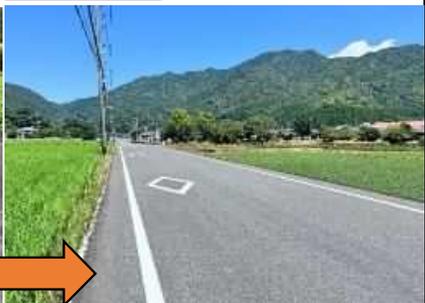
No.	年度	住所・位置	路線名	状況・危険の内容	対策方法・要望内容	対応状況
2	R5	倉岳町 浦 長尾建設付近交差点	県道59号線 (有明倉岳線)	横断歩道が消えかけている、また、ダイヤモンドマークが消えており危険。	横断歩道、ダイヤモンドマークの再標示	R5道路改修工事【一部解消済】(県)

<p>横断歩道、ダイヤモンドマークの再標示</p>	<p>横断歩道より先は未着手</p>
<p>○ : 対策要望箇所</p> <p>--- 県道59号線 (有明倉岳線)</p>					<p>対応前</p>

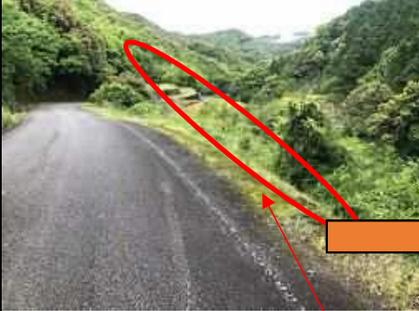
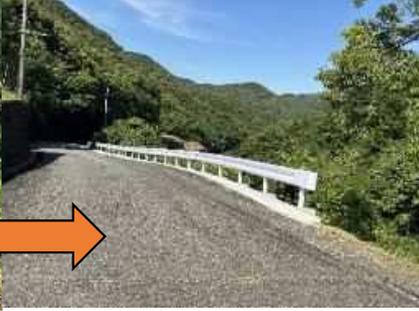
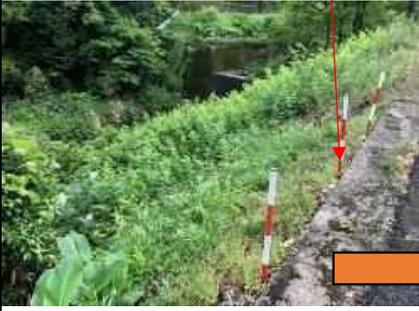
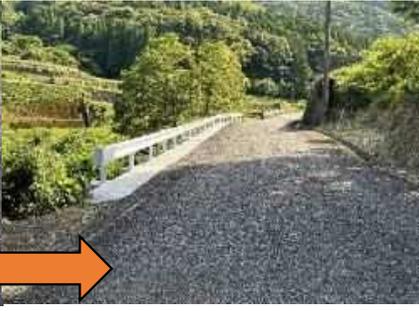
No.	年度	住所・位置	路線名	状況・危険の内容	対策方法・要望内容	対応状況
3	R5	倉岳町 浦 第一荒平橋付近	市道：栖本倉岳線	R4.12大雪の時に車両転落事故が発生。 転落した場合、10m下の川へ落下するため非常に危険である。	ガードレールの設置による転落防止対策	R6道路改良工事【解消済】(県)

<p>○ : 対策要望箇所      - - - : 市道：栖本倉岳線</p>					<p>ガードレール等の転落防止対策</p>

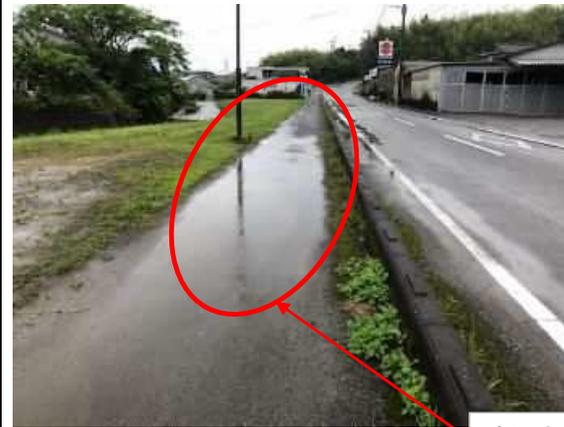
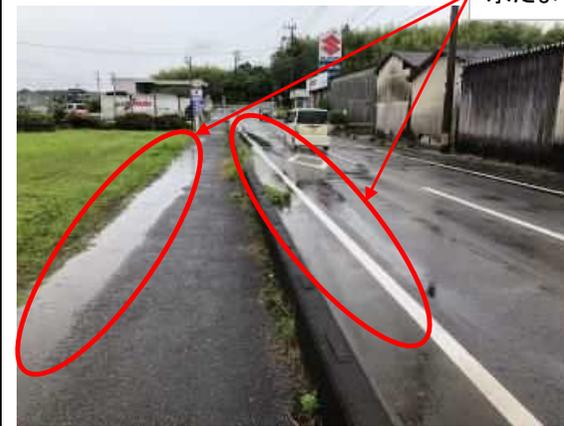
No.	年度	住所・位置	路線名	状況・危険の内容	対策方法・要望内容	対応状況
4	R5	倉岳町 浦 Aマート付近	国道266号	歩道に大きな水たまりができ、自転車通学生や歩行者が車道に出て通行している。車道にも水たまりが出来ており、自転車等の二輪車が通行する際に危険。	水たまりの解消	検討中(県)

水たまりの解消

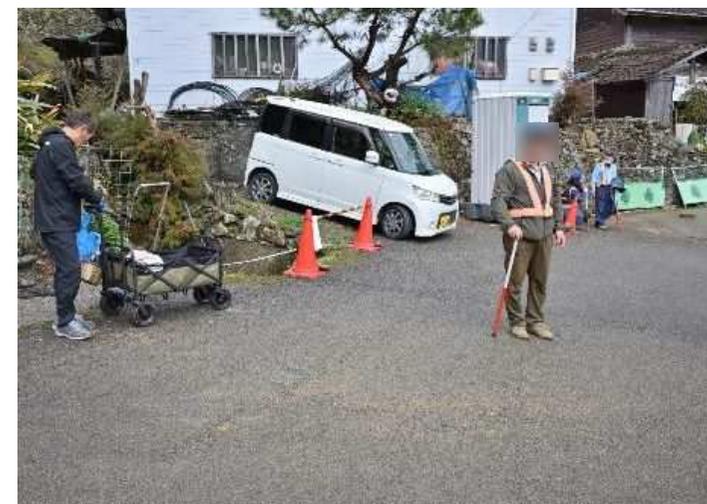
No.	年度	住所・位置	路線名	状況・危険の内容	対策方法・要望内容	対応状況
6	R6	倉岳町 浦 栖本倉岳線 2118-1付近	市道: 栖本倉岳線	カーブ途中に水路が横切っており、夜間は見えづらく転落の危険がある。	蓋やガードポールなどの設置による転落防止対策	検討中(市)

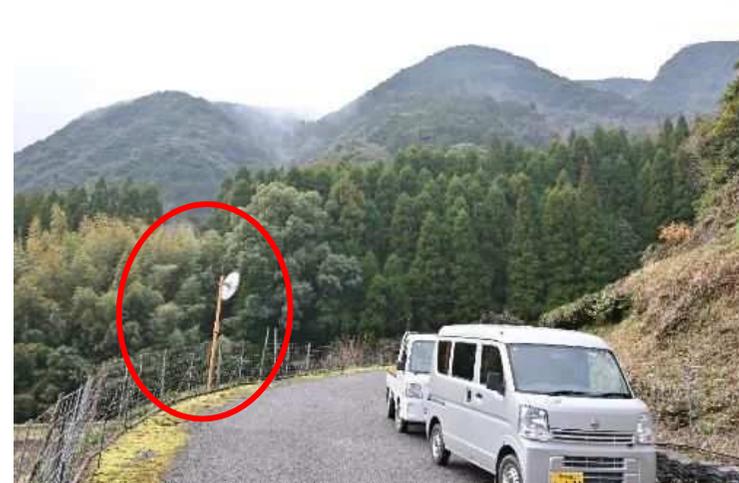
No.	年度	住所・位置	路線名	状況・危険の内容	対策方法・要望内容	対応状況
7	R6	倉岳町 浦 栖本倉岳線 2118-1付近	市道: 栖本倉岳線	カーブミラーが見えづらい方向に向いており、対向車を確認できない。	カーブミラーの方向修正、修繕	検討中(市)

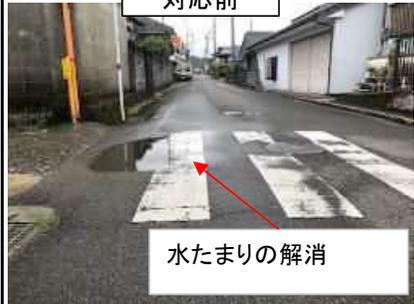
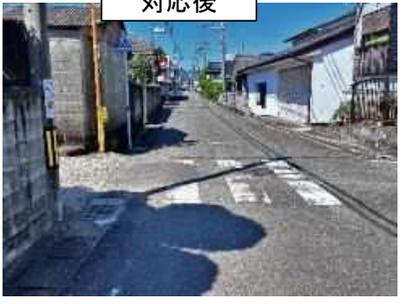
No.	年度	住所・位置	路線名	状況・危険の内容	対策方法・要望内容	対応状況
8	R5	倉岳町 棚底 天草高校倉岳校～熊日付近	市道：棚底横断線	外側線等路面標示が消えている。また、雨天時は水たまりができる箇所があり、自転車や車両が通行するため危険である。	路面標示の再表示、水たまり箇所の解消。	【R6水たまり解消】(市)

水たまりの解消

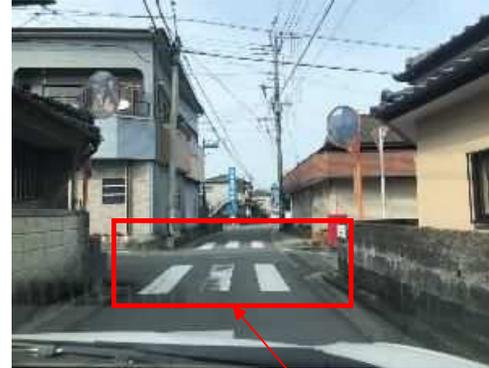
No.	年度	住所・位置	路線名	状況・危険の内容	対策方法・要望内容	対応状況
9	R5	倉岳町 棚底 1743-1付近の交差点	市道：棚底横断線 市道：棚底中央線	棚底中央線側に一時停止の路面標示もあるが、両路線とも幅員が狭く建築物もあることから、視認性が悪く危険である。スピードを出して通行する車もいるため、通行の際に危険。(交通事故 発生箇所)	交差点があることをわかりやすくするため、カラー舗装の検討。	検討中(市)

カラー舗装

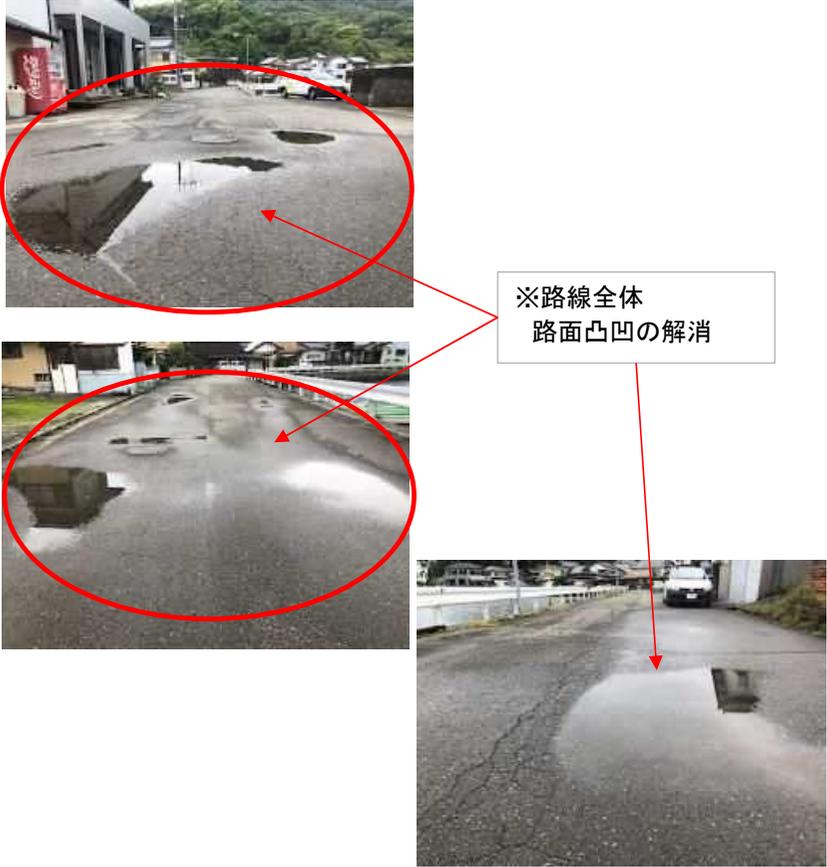
No.	年度	住所・位置	路線名	状況・危険の内容	対策方法・要望内容	対応状況
10	R5	倉岳町 宮田 倉岳町漁協付近	市道：西ノ原海岸線	倉岳町宮田3921～倉岳町漁協までの路面に亀裂や凹凸ができており危険。	路面凹凸の解消。	検討中(市)

※路線全体  
路面凹凸の解消

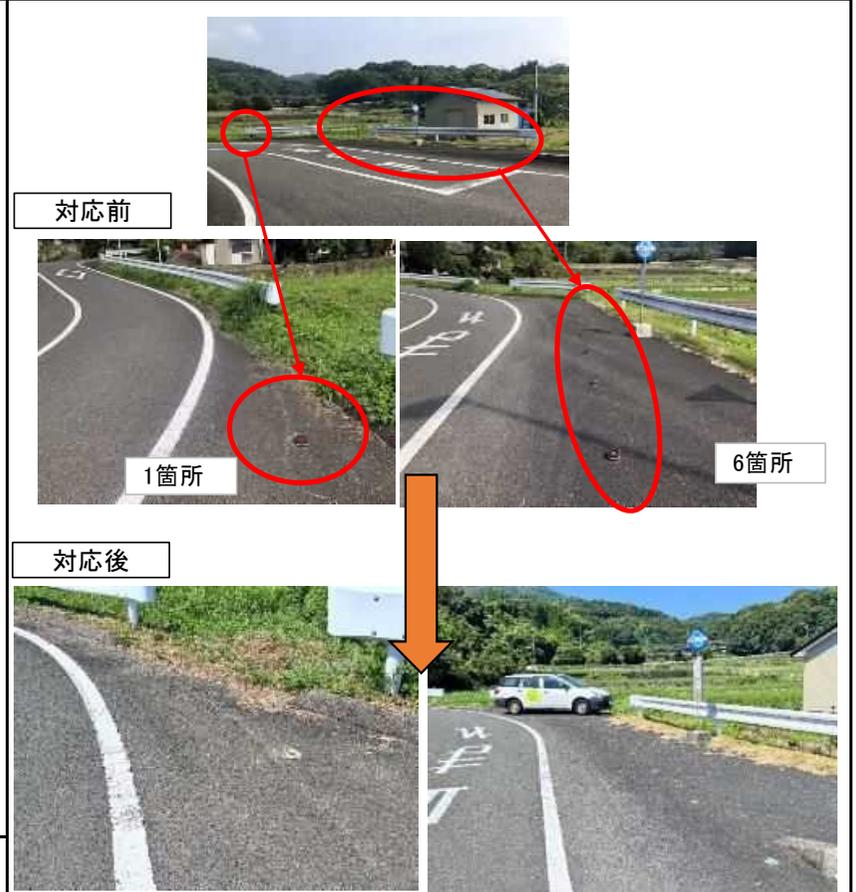
No.	年度	住所・位置	路線名	状況・危険の内容	対策方法・要望内容	対応状況
11	R5	倉岳町 宮田 宮田第一トンネルの柵底側を出たところの交差点	市道: 宮田柵底線	ガードポールが設置されていたが取れてしまっている。根本部分のみが露出して残っており、事故の危険がある。	ガードポールの再設置、又は、残っている根本部分の除去	R5道路改修工事【解消済】(市)
