## 【交通安全用】危険箇所対策一覧表

倉岳地区

令和8年7月現在

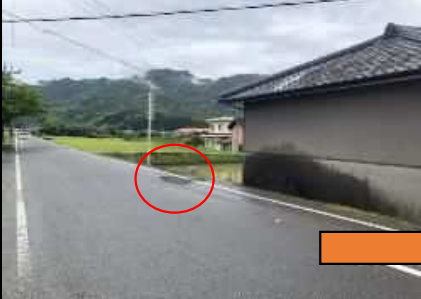
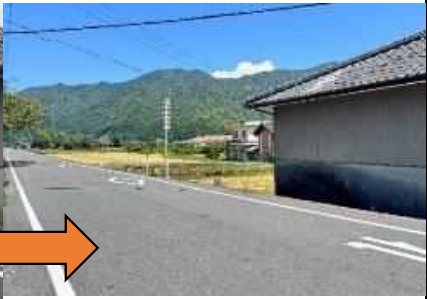
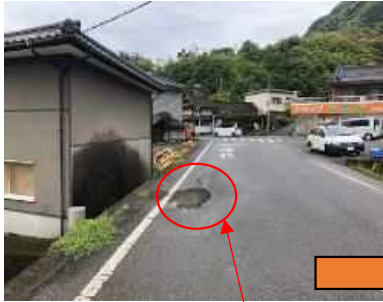
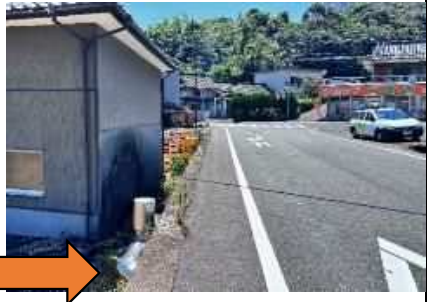
| No. | 年度 | 住所・位置 | 路線名 | 状況・危険の内容 | 対策方法・要望内容 | 対応状況 |
|---|---|---|---|---|---|---|
| 1 | R5 | 倉岳町 浦<br>RIC鶴戸 三叉路付近 | 県道59号線<br>(有明倉岳線) | 雨天時に水たまりができ、車が通行する際に隣の建物への水はねが激しい。 | 水たまり箇所の解消 | R5道路改修工事【解消済】(県) |

| No. | 年度 | 住所・位置 | 路線名 | 状況・危険の内容 | 対策方法・要望内容 | 対応状況 |
|---|---|---|---|---|---|---|
| | | | | | <div><div>対応前</div></div> <div><div>対応後</div></div> <div>水たまりの解消</div> | |

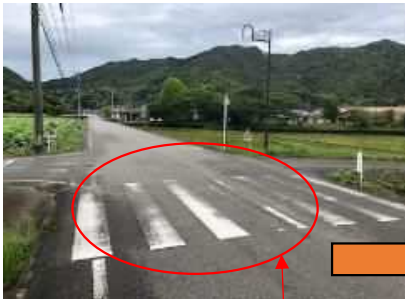
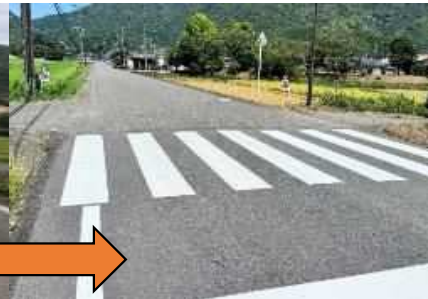
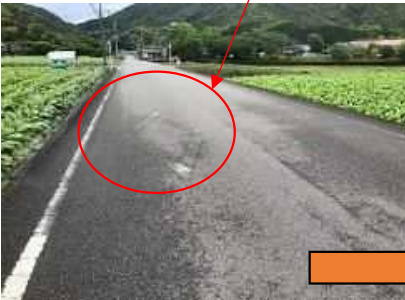
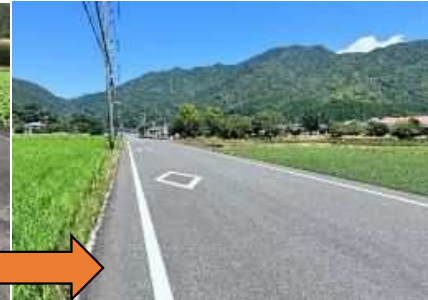
| No. | 年度 | 住所・位置 | 路線名 | 状況・危険の内容 | 対策方法・要望内容 | 対応状況 |
|---|---|---|---|---|---|---|
| 2 | R5 | 倉岳町 浦<br>長尾建設付近交差点 | 県道59号線<br>(有明倉岳線) | 横断歩道が消えかけている、また、ダイヤモンドマークが消えており危険。 | 横断歩道、ダイヤモンドマークの再標示 | R5道路改修工事【一部解消済】(県) |
| | | | | | <div> <div>対応前</div> </div> <div> <div>対応後</div> </div> <div> <div>横断歩道、ダイヤモンドマークの再標示</div> </div> <div> <div>横断歩道より先は未着手</div> </div> | |

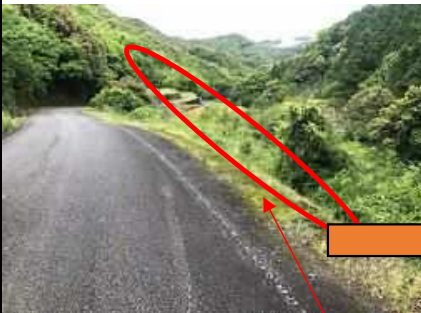
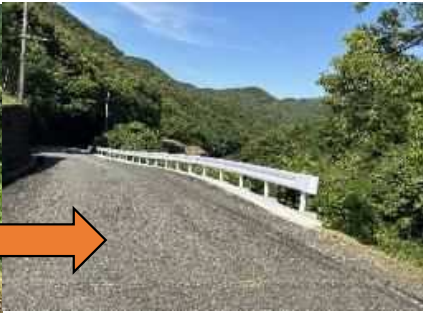
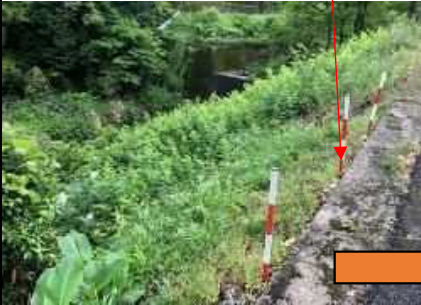
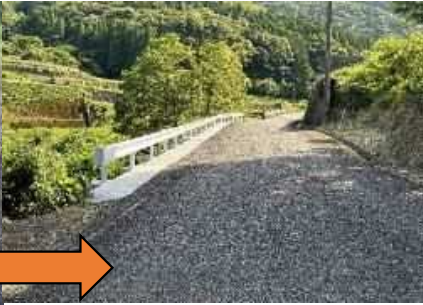
| No. | 年度 | 住所・位置 | 路線名 | 状況・危険の内容 | 対策方法・要望内容 | 対応状況 |
|---|---|---|---|---|---|---|
| 3 | R5 | 倉岳町 浦<br>第一荒平橋付近 | 市道: 栖本倉岳線 | R4.12大雪の時に車両転落事故が発生。<br>転落した場合、10m下の川へ落下するため非常に危険である。 | ガードレールの設置による転落防止対策 | R6道路改良工事【解消済】(県) |

| No. | 年度 | 住所・位置 | 路線名 | 状況・危険の内容 | 対策方法・要望内容 | 対応状況 |
|---|---|---|---|---|---|---|
| | | | | | <div> <div>対応前</div> </div> <div> <div>対応後</div> </div> | <div> <div>ガードレール等<br/>の転落防止対策</div> </div> |

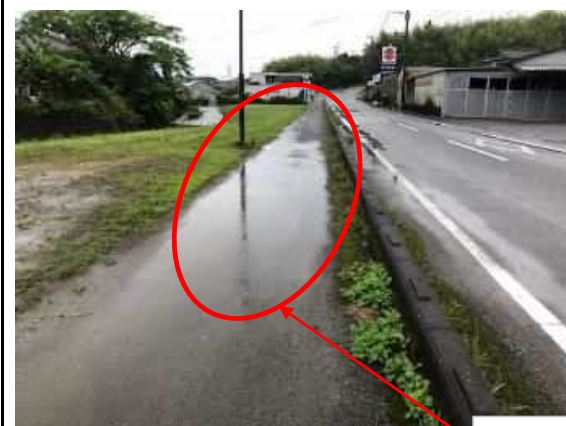
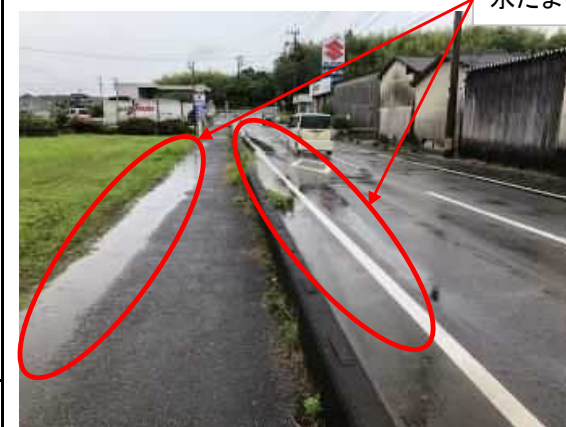
| No. | 年度 | 住所・位置 | 路線名 | 状況・危険の内容 | 対策方法・要望内容 | 対応状況 |
|---|---|---|---|---|---|---|
| 4 | R5 | 倉岳町 浦<br>Aマート付近 | 国道266号 | 歩道に大きな水たまりができ、自転車通学生や歩行者が車道に出て通行している。車道にも水たまりが出来ており、自転車等の二輪車が通行する際に危険。 | 水たまりの解消 | 検討中(県) |

水たまりの解消

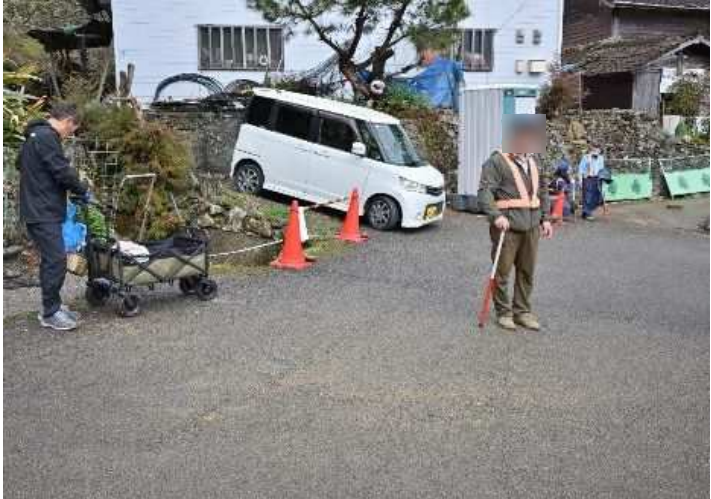
| No. | 年度 | 住所・位置 | 路線名 | 状況・危険の内容 | 対策方法・要望内容 | 対応状況 |
|---|---|---|---|---|---|---|
| 6 | R6 | 倉岳町 浦<br>栖本倉岳線 2118-1付近 | 市道: 栖本倉岳線 | カーブ途中に水路が横切っており、夜間は見えづらく転落の危険がある。 | 蓋やガードポールなどの設置による転落防止対策 | 検討中(市) |

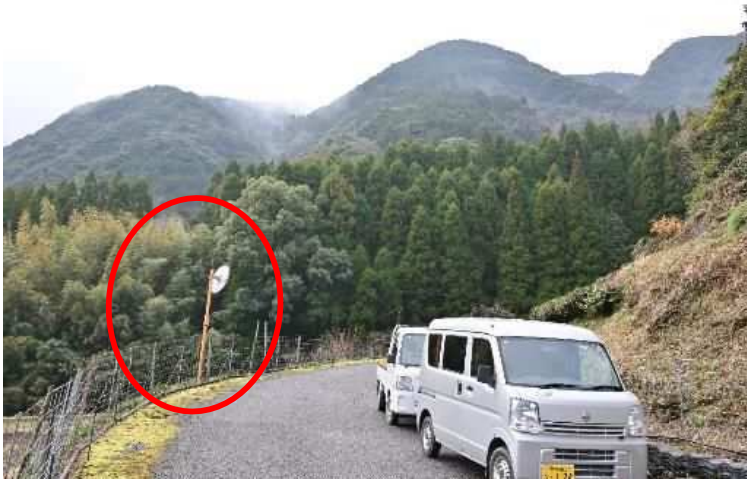
| No. | 年度 | 住所・位置 | 路線名 | 状況・危険の内容 | 対策方法・要望内容 | 対応状況 |
|---|---|---|---|---|---|---|
| 7 | R6 | 倉岳町 浦<br>栖本倉岳線 2118-1付近 | 市道: 栖本倉岳線 | カーブミラーが見えづらい方向に向いており、対向車を確認できない。 | カーブミラーの方向修正、修繕 | 検討中(市) |

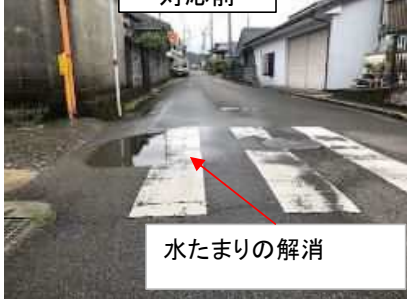
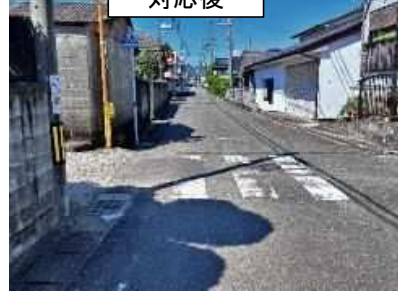
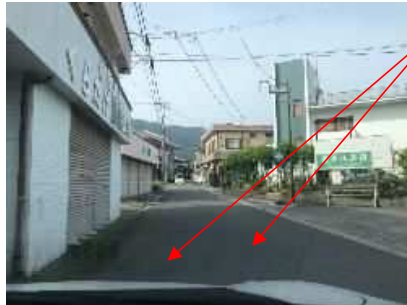
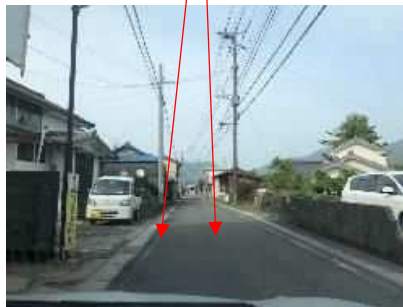
| No. | 年度 | 住所・位置 | 路線名 | 状況・危険の内容 | 対策方法・要望内容 | 対応状況 |
|---|---|---|---|---|---|---|
| 8 | R5 | 倉岳町 棚底<br>天草高校倉岳校～熊日付近 | 市道：棚底横断線 | 外側線等路面標示が消えている。また、雨天時は水たまりができる箇所があり、自転車や車両が通行するため危険である。 | 路面標示の再表示、水たまり箇所の解消。 | 【R6水たまり解消】(市)<br>横断歩道R9年度対応予定(天草警察署) |

| No. | 年度 | 住所・位置 | 路線名 | 状況・危険の内容 | 対策方法・要望内容 | 対応状況 |
|---|---|---|---|---|---|---|
| <p>○ : 対策要望箇所      - - - 市道：棚底横断線</p> | | | | | <div><div>対応前</div><p>水たまりの解消</p><div>対応後</div><p>※路線全体<br/>外側線、横断歩道、ダイヤマークの再標示</p></div> | |

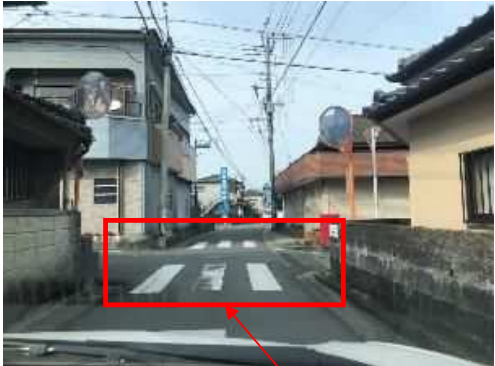
| No. | 年度 | 住所・位置 | 路線名 | 状況・危険の内容 | 対策方法・要望内容 | 対応状況 |
|---|---|---|---|---|---|---|
| 9 | R5 | 倉岳町 棚底<br>1743-1付近の交差点 | 市道：棚底横断線<br>市道：棚底中央線 | 棚底中央線側に一時停止の路面標示もあるが、両路線とも幅員が狭く建築物もあることから、視認性が悪く危険である。スピードを出して通行する車もいるため、通行の際に危険。(交通事故 発生箇所) | 交差点があることをわかりやすくするため、カラー舗装の検討。 | 検討中(市) |

| No. | 年度 | 住所・位置 | 路線名 | 状況・危険の内容 | 対策方法・要望内容 | 対応状況 |
|---|---|---|---|---|---|---|
| | | | | <div data-bbox="1615 983 1832 1034">カラー舗装</div> | | |

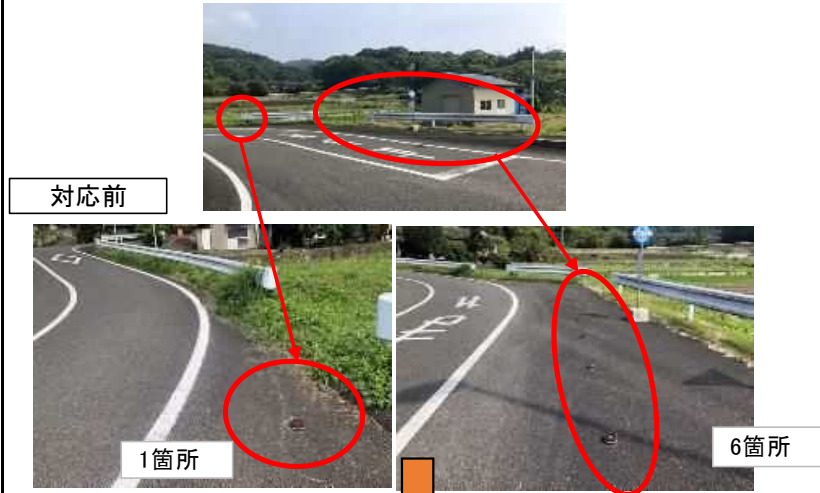
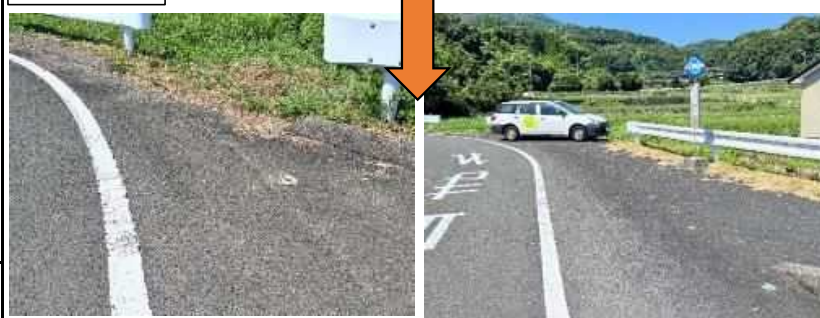
| No. | 年度 | 住所・位置 | 路線名 | 状況・危険の内容 | 対策方法・要望内容 | 対応状況 |
|---|---|---|---|---|---|---|
| 11 | R5 | 倉岳町 宮田<br>宮田第一トンネルの棚底側<br>を出たところの交差点 | 市道：宮田棚底線 | ガードポールが設置されていたが取れてしまっている。根本部分のみが露出して残っており、事故の危険がある。 | ガードポールの再設置、又は、残っている根本部分の除去 | R5道路改修工事【解消済】(市) |

| No. | 年度 | 住所・位置 | 路線名 | 状況・危険の内容 | 対策方法・要望内容 | 対応状況 |
|---|---|---|---|---|---|---|
| | | | | <p>対応前</p> <p>1箇所</p> <p>6箇所</p> <p>対応後</p> | | |
