【交通安全用】危険箇所対策一覧表

五和地区

令和8年7月現在

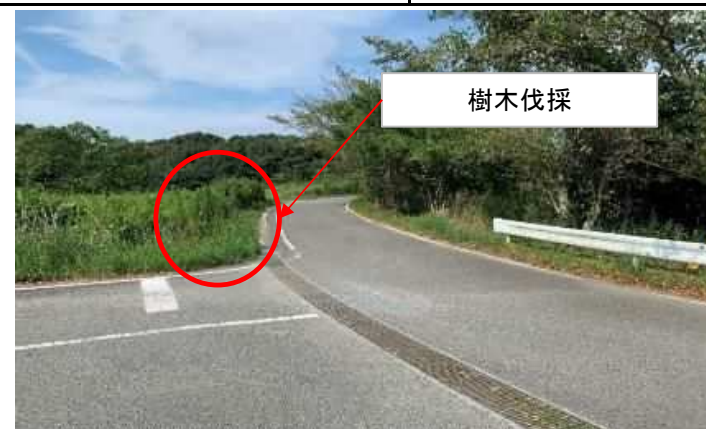
| No. | 年度 | 住所・位置 | 路線名 | 状況・危険の内容 | 対策方法・要望内容 | 対応状況 |
|---|---|---|---|---|---|---|
| 1 | R4 | 五和町 御領<br>手野鬼の城線と五和中央線の交差点 | 市道:五和中央線 | 手野鬼の城線を鬼の城公園方面に通行する際に、交差点左側の樹木によって左方向の安全確認がしづらい。 | 樹木伐採またはカーブミラー設置を検討して欲しい。 | 対応済(市) |

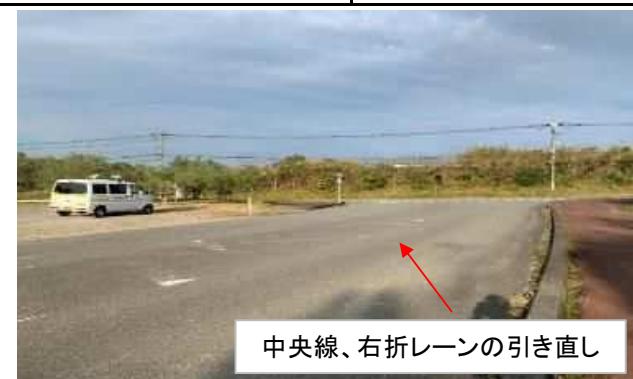
| No. | 年度 | 住所・位置 | 路線名 | 状況・危険の内容 | 対策方法・要望内容 | 対応状況 |
|---|---|---|---|---|---|---|
| 2 | R4 | 五和町 御領<br>国道324号線と県道281号<br>線の交差点付近 | 県道281号線 | オリーブ園付近から国道324号線の交差点にかけて、中央線や右折レーンの白線が消えており、中央線をはみ出して走行する車両が見られる。 | スクールバスも走行するなど、交通量も多い道路であるため、中央線、右折レーンを引き直して欲しい。 | 対応済(県) |

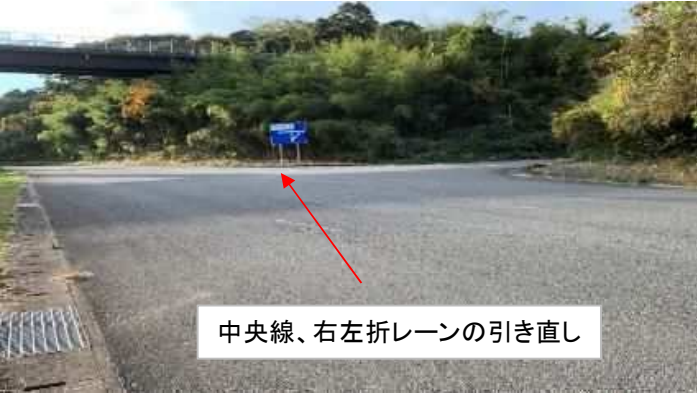
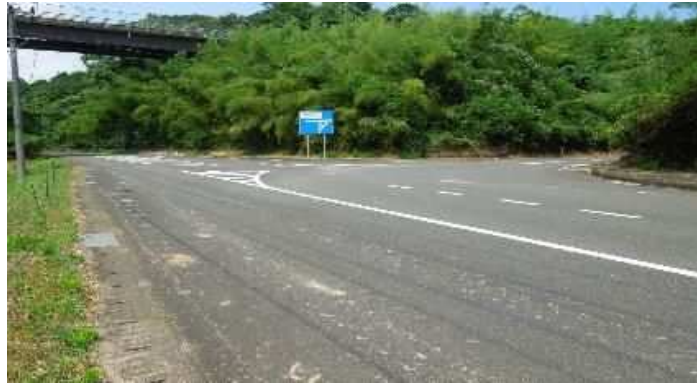
| No. | 年度 | 住所・位置 | 路線名 | 状況・危険の内容 | 対策方法・要望内容 | 対応状況 |
|---|---|---|---|---|---|---|
| 3 | R4 | 五和町 御領<br>県道281号線と北鳥越線の<br>交差点 | 県道281号線 | 中央線、右左折レーンの白線が消えている。 | 天草空港や鬼の城公園方面につながる道路であるため、中央線、右左折レーンを引き直して欲しい。 | 対応済（県） |

| No. | 年度 | 住所・位置 | 路線名 | 状況・危険の内容 | 対策方法・要望内容 | 対応状況 |
|---|---|---|---|---|---|---|
| <p>○ : 対策要望箇所      - - - 県道281号線</p> | | | | | <p>対応後</p> | |

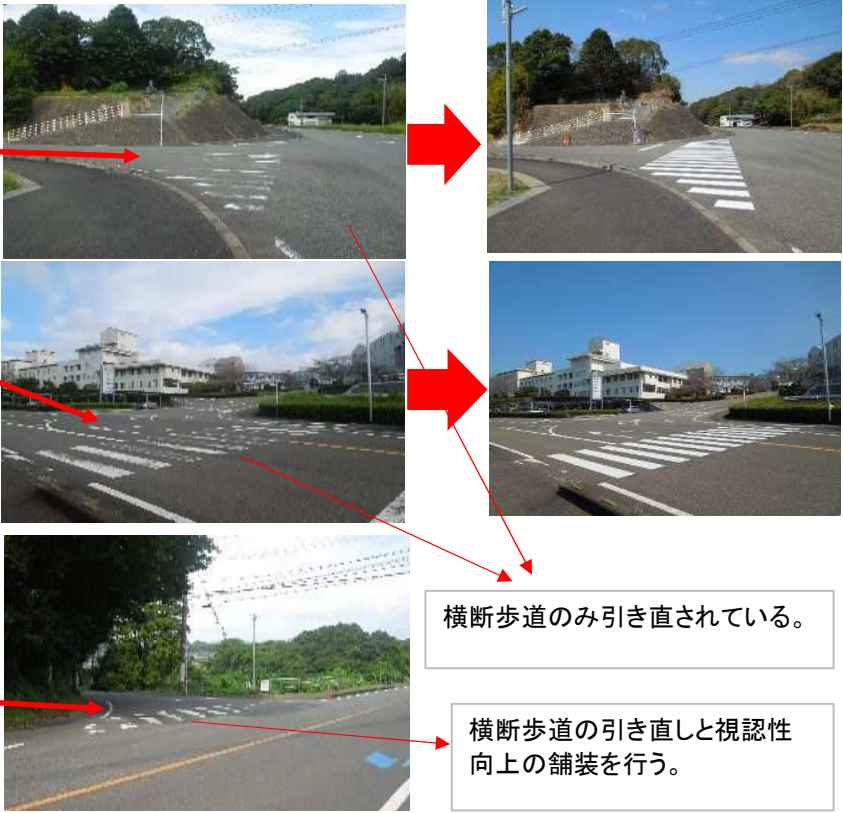
| No. | 年度 | 住所・位置 | 路線名 | 状況・危険の内容 | 対策方法・要望内容 | 対応状況 |
|---|---|---|---|---|---|---|
| 5 | R7 | 五和町 御領<br>御領(大島)地区 国道324<br>号線沿いの横断歩道3箇所 | 国道324号線 | 横断歩道が消えかかっており、また夜間は横断歩道が見えにくい恐れがある。 | 横断歩道の引き直しと視認性向上の舗装をお願いしたい。 | 一部対応済(警察) |
| <p>○ : 対策要望箇所      - - - 国道324号線</p> | | | | | <p>横断歩道のみ引き直されている。</p> <p>横断歩道の引き直しと視認性向上の舗装を行う。</p> | |

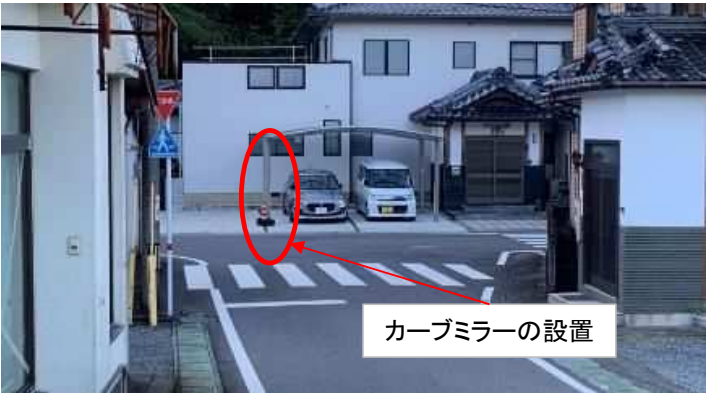
| No. | 年度 | 住所・位置 | 路線名 | 状況・危険の内容 | 対策方法・要望内容 | 対応状況 |
|---|---|---|---|---|---|---|
| 6 | R4 | 五和町 二江<br>県道47号線と二江町線の交差点 | 県道47号線 | 君ヶ水橋方面から交差点へ出る際に民家や植栽等があるため見通しが悪く、通行量も多いため、危険である。 | カーブミラーを設置して欲しい。<br>私有地への設置については所有者の承諾を得ている。 | 対応済(県) |

カーブミラーの設置

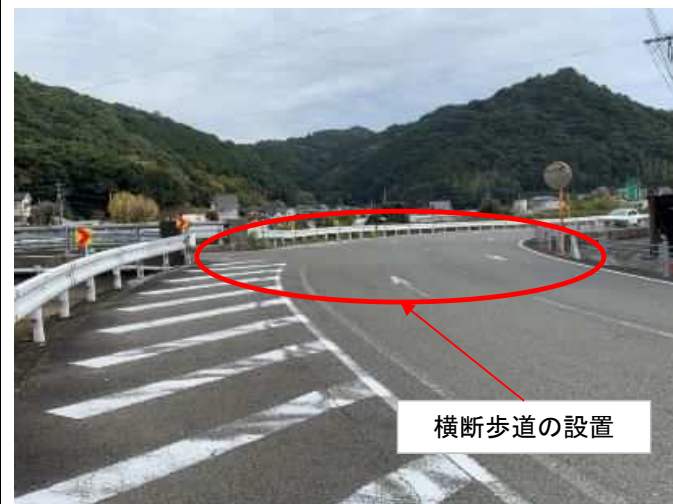
| No. | 年度 | 住所・位置 | 路線名 | 状況・危険の内容 | 対策方法・要望内容 | 対応状況 |
|---|---|---|---|---|---|---|
| 7 | R4 | 五和町 二江<br>県道47号線と田向線の交差点<br>付近(田向橋横) | 県道47号線 | 田向橋を渡って公民館等に行くため、高齢者が日常的に県道を横断しているが、横断歩道がないため危険である。 | 交通量も多く、スピード超過車も多い区間であるため、横断歩道を設置して欲しい。 | 検討中(県) |

## 横断歩道の設置

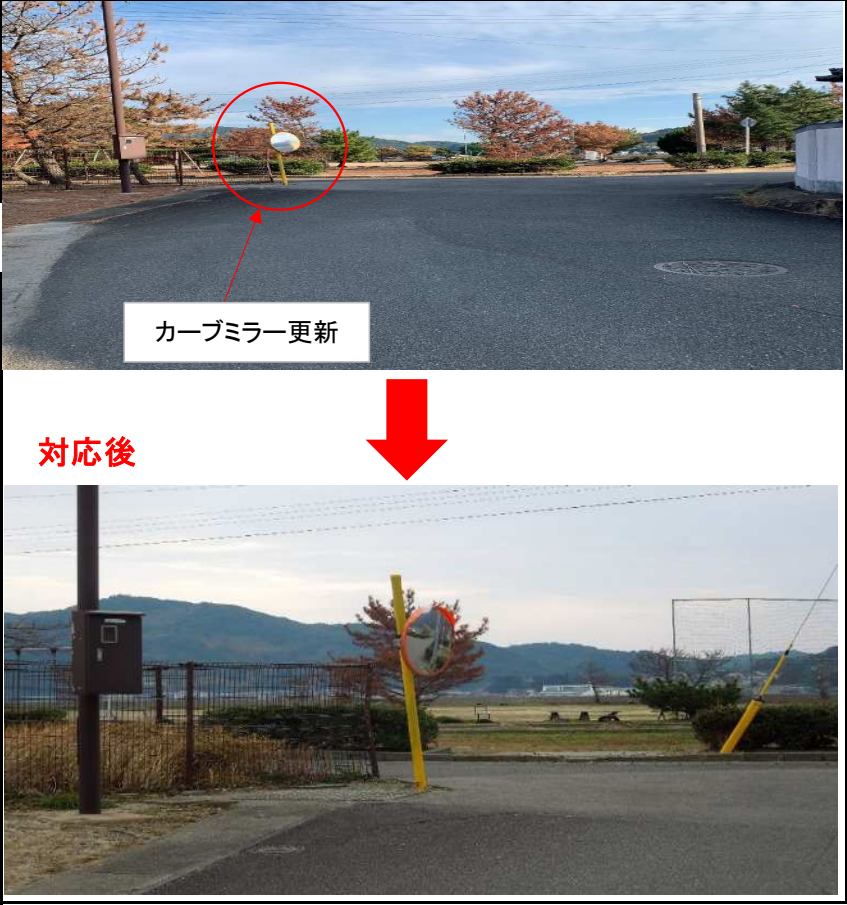
| No. | 年度 | 住所・位置 | 路線名 | 状況・危険の内容 | 対策方法・要望内容 | 対応状況 |
|---|---|---|---|---|---|---|
| 8 | R4 | 五和町 二江<br>通詞島の集落排水施設付近 | 通詞島内道路 | カーブミラーが設置してあるが、鏡面の劣化により通詞大橋方面からの車両が確認できない。 | カーブミラーを更新して欲しい | 対応済(県) |

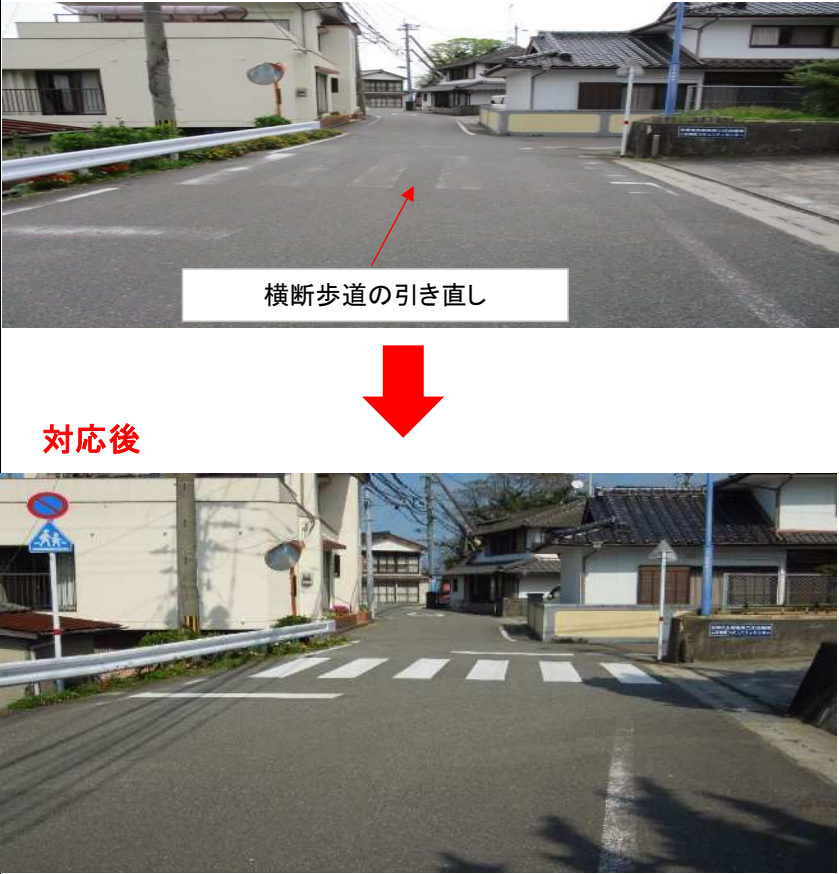
| No. | 年度 | 住所・位置 | 路線名 | 状況・危険の内容 | 対策方法・要望内容 | 対応状況 |
|---|---|---|---|---|---|---|
| 9 | R6 | 五和町 二江<br>二江地区コミュニティセンター入口付近の横断歩道 | 市道：二江町線 | 横断歩道の引き直しをお願いしたい。 | 市道：二江町線 | 対応済（警察） |

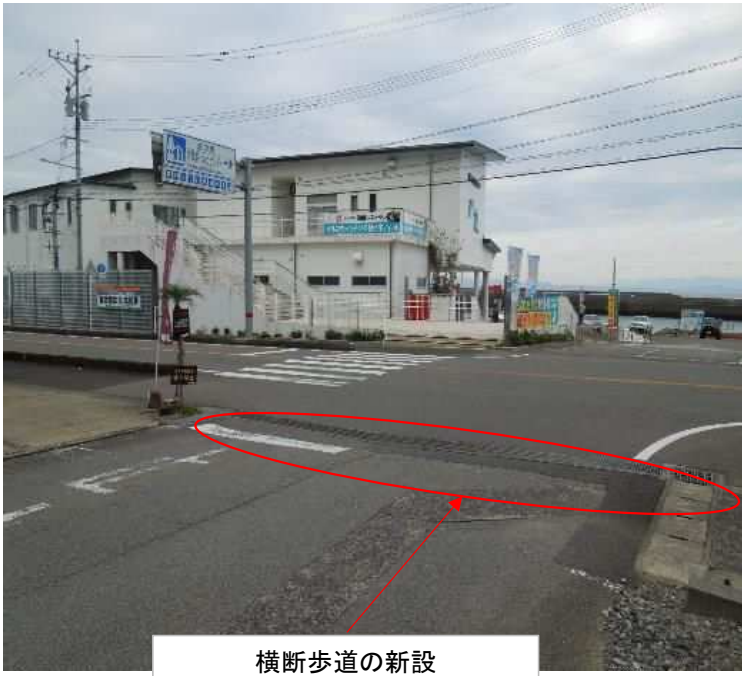
| No. | 年度 | 住所・位置 | 路線名 | 状況・危険の内容 | 対策方法・要望内容 | 対応状況 |
|---|---|---|---|---|---|---|
| 10 | R6 | 五和町 二江<br>イルカセンター前交差点<br>(カレー屋珊瑚礁側) | 国道324号線 | 日常的に地元住民の方が横断しているが、横断歩道がなく、交通量も多いため危険である。 | 横断歩道を設置して欲しい。 | 検討中(警察) |

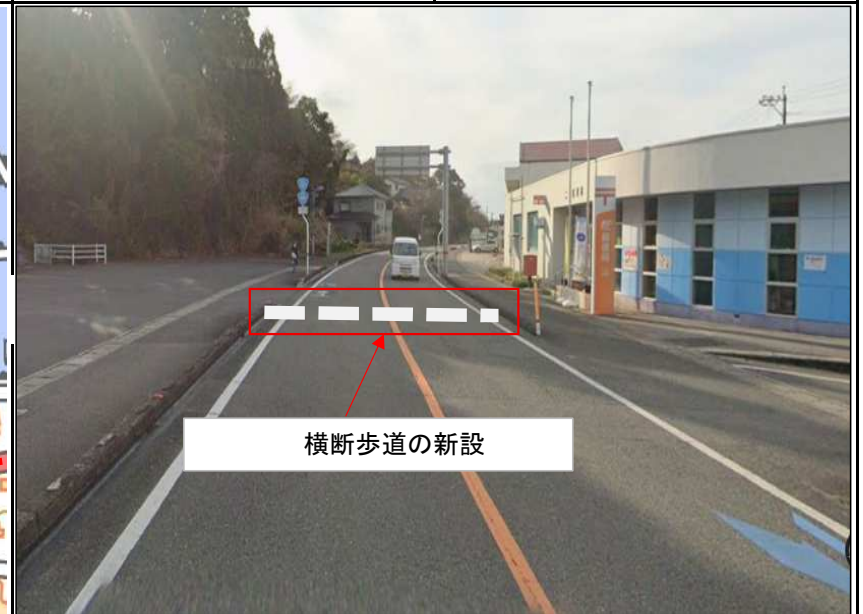
| No. | 年度 | 住所・位置 | 路線名 | 状況・危険の内容 | 対策方法・要望内容 | 対応状況 |
|---|---|---|---|---|---|---|
| 11 | R8 | 五和町 二江<br>二江郵便局付近 | 国道324号線 | 郵便局やバス停等が隣接しており、付近に押しボタン式信号機設置の横断歩道があるが、日常的に地元住民の方が道路を横断している。車両のスピードが出やすく、過去に死亡事故も発生しているため危険である。 | 横断歩道を設置して欲しい。<br>4月17日 要望書提出。 | 検討中(警察) |

横断歩道の新設

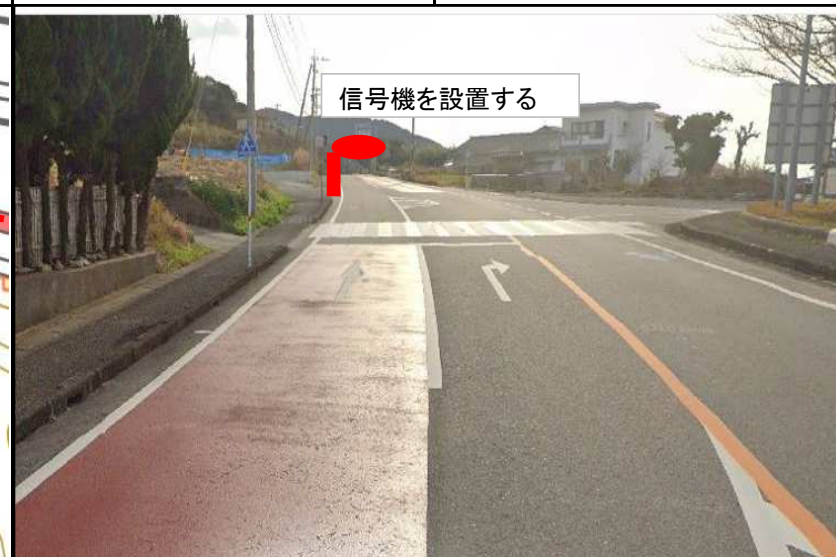
| No. | 年度 | 住所・位置 | 路線名 | 状況・危険の内容 | 対策方法・要望内容 | 対応状況 |
|---|---|---|---|---|---|---|
| 12 | R8 | 五和町 二江<br>通詞島入口交差点 | 国道324号線 | 国道を通行する車両のスピードが出やすく、通詞島方面からの車両が国道324号線へ進入することが難しい。また、交差点付近には、横断歩道もあり、高齢者や学生が道路を日常的に横断しているが、過去に横断者が車両と衝突する事故も発生しており、危険である。 | 信号機を設置して欲しい。<br>6月8日 要望書提出。 | 検討中(警察) |

## 信号機を設置する

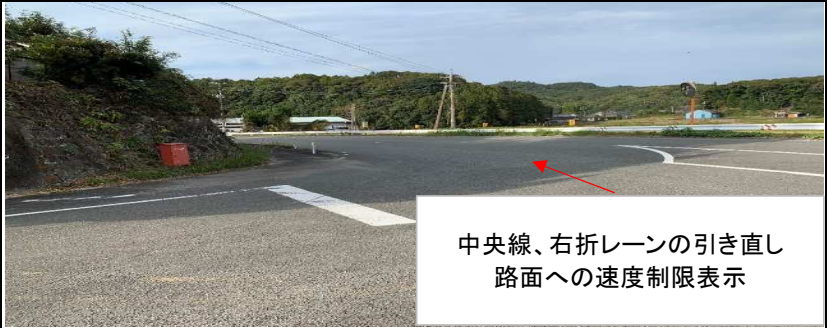
| No. | 年度 | 住所・位置 | 路線名 | 状況・危険の内容 | 対策方法・要望内容 | 対応状況 |
|---|---|---|---|---|---|---|
| 13 | R4 | 五和町 手野一丁目<br>県道47号線と城河原手野線の交差点付近 | 県道47号線 | 県道47号線から城河原手野線への右折レーン、中央線が消えている。県道から市道への右折は急カーブになるため危険である。 | 右折レーンと中央線を引き直して欲しい。また、天草光学前から田向までの区間は特に交通量も多く、スピード超過車も多いため、路面に速度制限の表示をお願いしたい。 | 一部対応済(県) |

| No. | 年度 | 住所・位置 | 路線名 | 状況・危険の内容 | 対策方法・要望内容 | 対応状況 |
|---|---|---|---|---|---|---|
| <p>○ : 対策要望箇所      - - - 県道47号線</p> | | | | | <p>中央線、右折レーンの引き直し<br/>路面への速度制限表示</p> | |

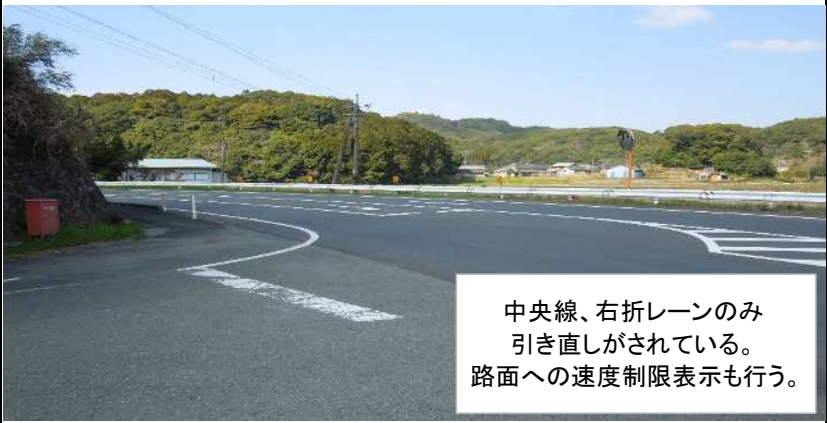
| No. | 年度 | 住所・位置 | 路線名 | 状況・危険の内容 | 対策方法・要望内容 | 対応状況 |
|---|---|---|---|---|---|---|
| | | | | | <p>中央線、右折レーンのみ<br/>引き直しがされている。<br/>路面への速度制限表示も行う。</p> | |

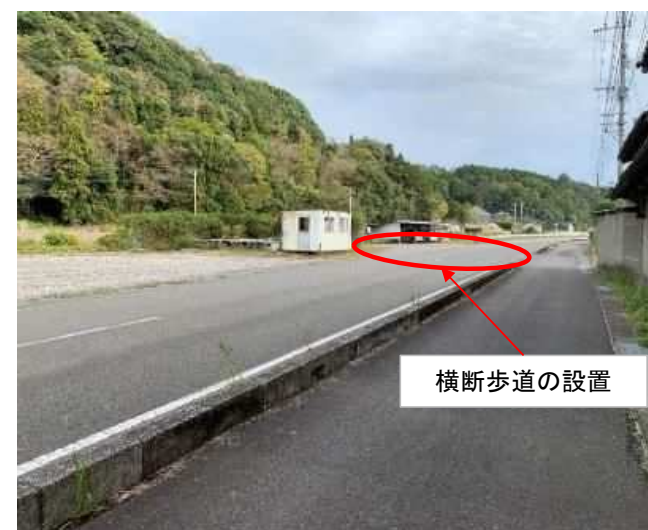
| No. | 年度 | 住所・位置 | 路線名 | 状況・危険の内容 | 対策方法・要望内容 | 対応状況 |
|---|---|---|---|---|---|---|
| 14 | R4 | 五和町 手野二丁目<br>下内野バス停付近(スクールバス乗り場側) | 県道47号線 | 五和小中学校の生徒や高齢者がスクールバス乗り場やバス停に向かうため横断歩道がない場所を渡っている。(最寄りの横断歩道まで100m以上離れている) | 交通量も多く、スピード超過車も多い区間であるため、横断歩道を設置して欲しい。 | 検討中(警察) |

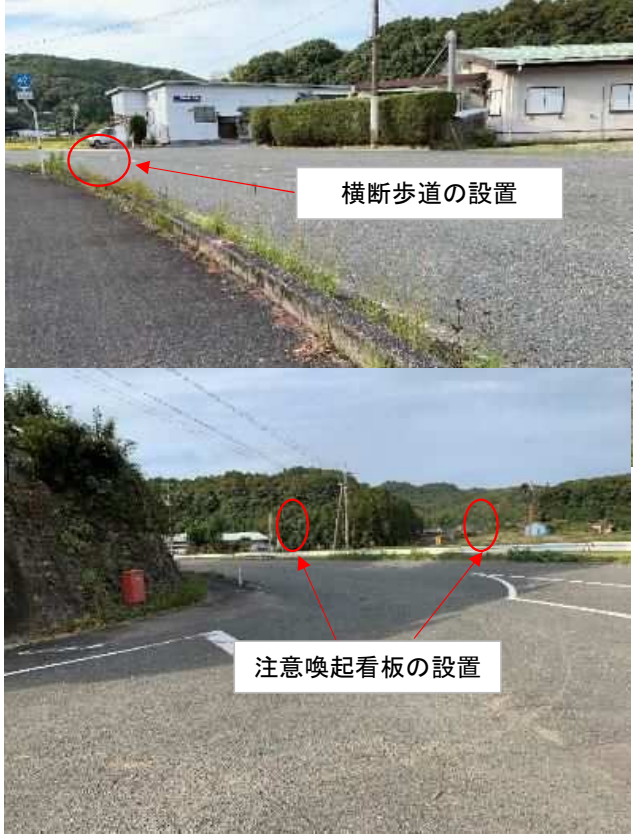
| No. | 年度 | 住所・位置 | 路線名 | 状況・危険の内容 | 対策方法・要望内容 | 対応状況 |
|---|---|---|---|---|---|---|
| 15 | R5 | 五和町 手野二丁目<br>天草光学(株)の前の県道 | 県道47号 | 道向かいに同社駐車場があり、出退勤時や昼休憩時に横断が多くある。また、この区間は交通量も多く、速度が出やすい区間であり、危険である。 | 横断歩道の設置及び、減速や注意を呼び掛ける看板の設置 | 検討中(警察) |

横断歩道の設置

注意喚起看板の設置

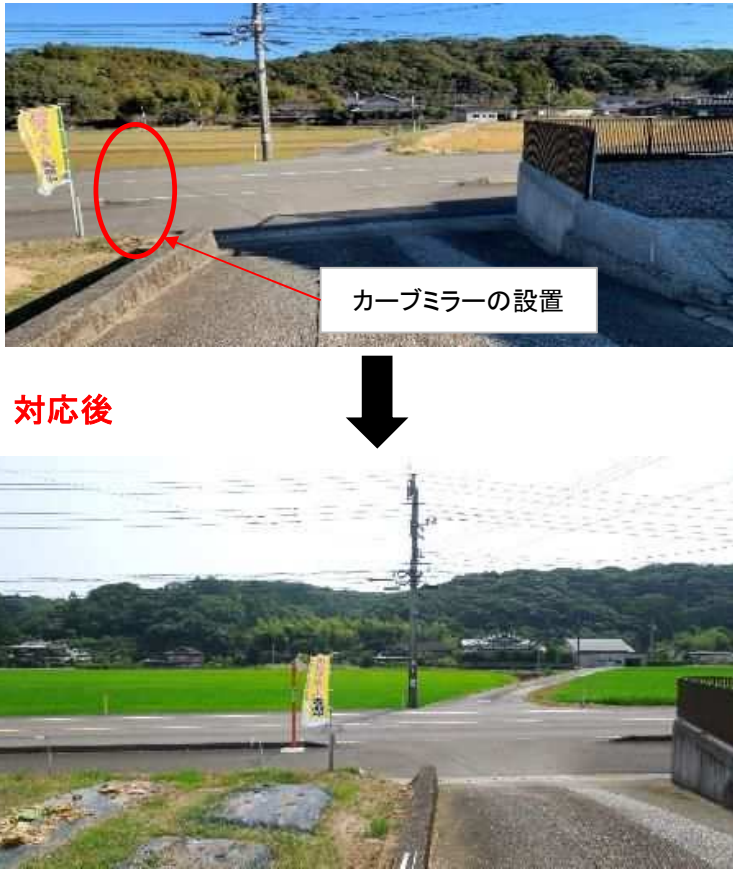
| No. | 年度 | 住所・位置 | 路線名 | 状況・危険の内容 | 対策方法・要望内容 | 対応状況 |
|---|---|---|---|---|---|---|
| 16 | R4 | 五和町 城河原一丁目<br>県道47号線と山仁田月の<br>出線の交差点(木下治療院<br>付近) | 県道47号線 | 木下治療院側から県道へ出る際に、民家の<br>塀があるため、歩道を走る自転車や歩<br>行者が確認できない。 | カーブミラーを設置して欲しい。 | 対応済(県) |

| No. | 年度 | 住所・位置 | 路線名 | 状況・危険の内容 | 対策方法・要望内容 | 対応状況 |
|---|---|---|---|---|---|---|
| <p>100m</p> <p>地理院地図</p> | | | | <p>カーブミラーの設置</p> <p>対応後</p> | | |

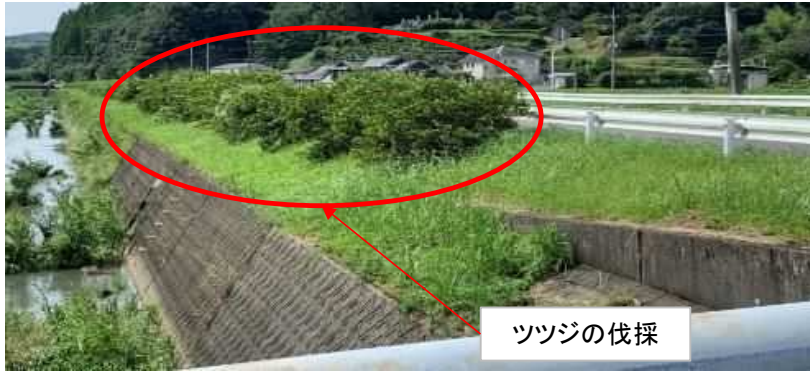
| No. | 年度 | 住所・位置 | 路線名 | 状況・危険の内容 | 対策方法・要望内容 | 対応状況 |
|---|---|---|---|---|---|---|
| 17 | R4 | 五和町 城河原三丁目<br>二江城河原線と県道47号<br>線の交差点(アーチ薬局付<br>近) | 県道47号線 | 打越方面から大野橋を渡り、直進又は右<br>折する際に内野川の土手に植えてあるツ<br>ツジが死角となって左方向の安全確認が<br>全くできない。 | ツツジを伐採して欲しい。 | 対応済(県) |

ツツジの伐採
