亀川小学校

平成28年7月8日作成

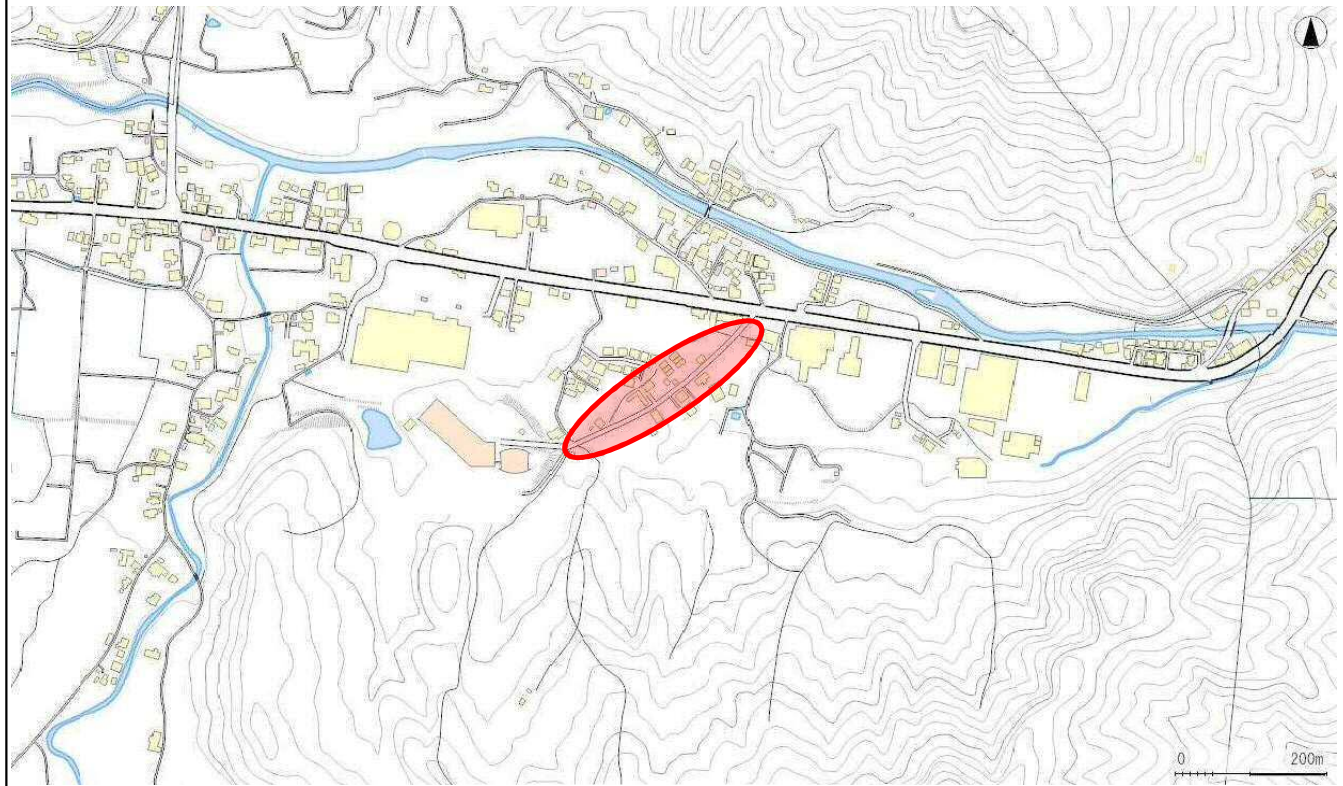
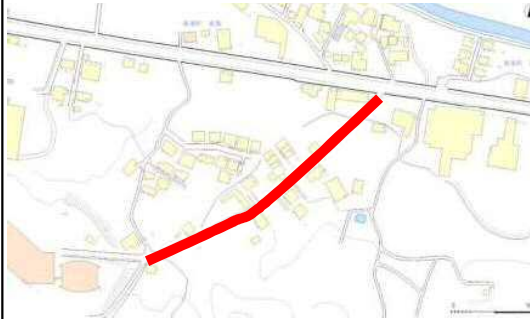
3	亀場町食場	幅員が狭く歩道が未整備であるので通学時には危険である。	道路		梨の木地蔵園線
