平成28年度 通学路安全対策要望調書(箇所別)

御所浦小学校

平成28年7月8日作成

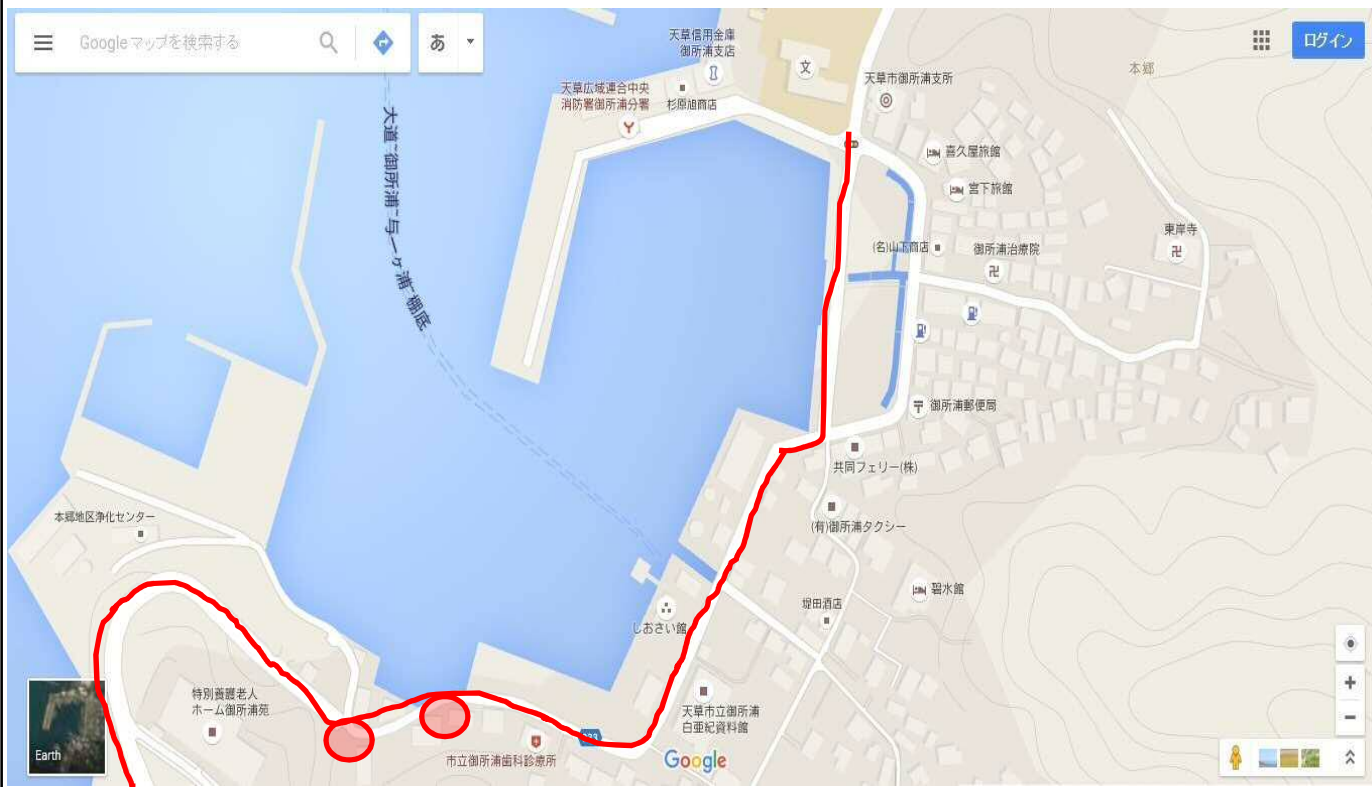
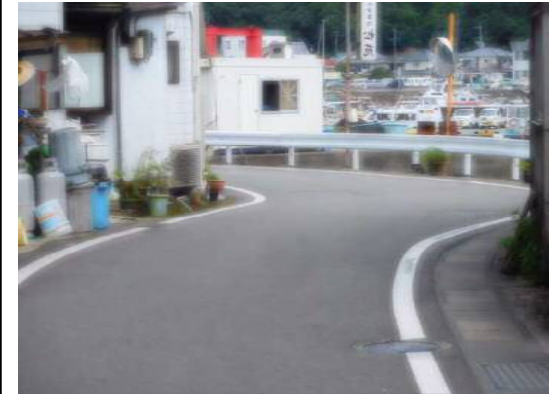
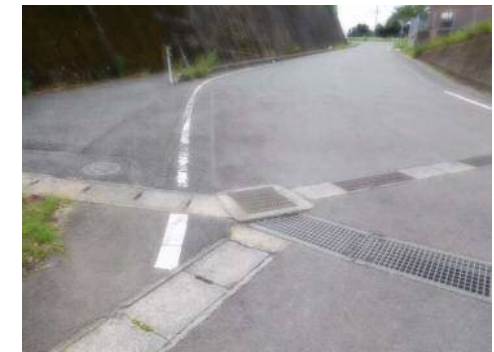
1	御所浦町御所浦4375-2 御食事処「松苑」前	<p>道幅がかなり狭い上に、大きくカーブしていて対向車に気づきにくい。更に、東側の「アクアマリンまつなが」前の三叉路においては、急な坂を下りきった地点で道が交わっており、衝突の危険がある上に、そこが段差になっており、自転車に乗っている子どもが転倒することが多い。</p> <p>カーブミラーはあるが、それだけでは安全対策が万全とは言えない。例えば、路面に注意を促すような塗装を施したり、スピードを落とさざるを得ないように凹凸施工したりするなどの安全対策を加える必要がある。</p>	道路 警察 学校 地域	龍ヶ岳御所浦線県道333号
---	----------------------------	--	-------------	---------------
