■No.1:山形県内外壁落下事故

■No.2:大阪府内外壁落下事故

■No.3:滋賀県内天井板落下事故

■No.4:兵庫県内天井板落下事故

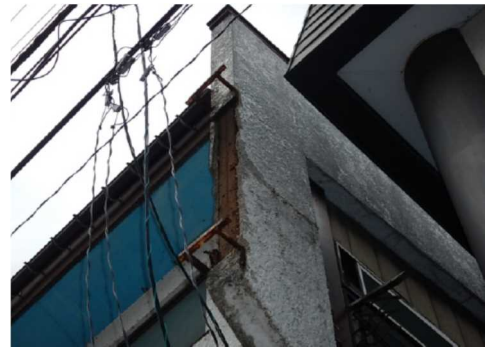
外壁剥離箇所

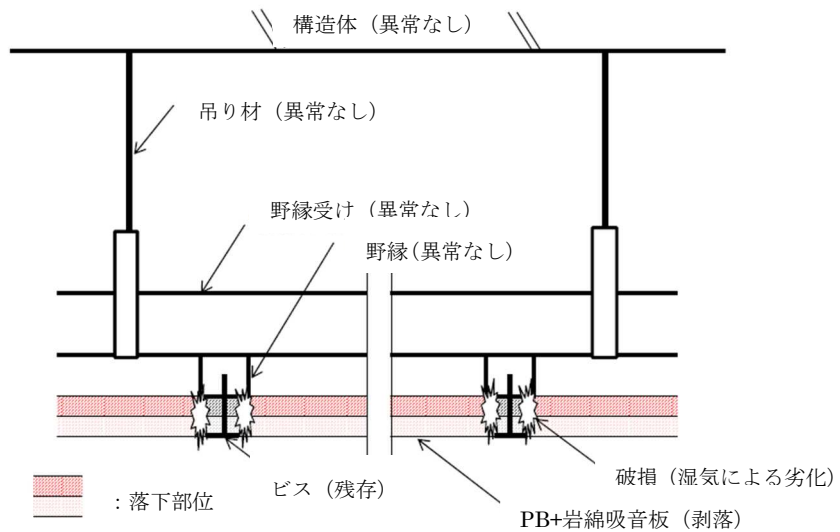
■天上板・天上の状況(説明図)

屋内プールの天井ボード(面積 4 m²、質量約 20 kg)が落下した。

湿気によりボード材の重量増と強度低下が生じたと考えられる。当該箇所がコーナー部であり、湿気のたまりやすい場所であったと考えられる。

被害の程度	なし	再発防止策	<ul style="list-style-type: none"> 天井点検及び不燃浴室パネルへの部分張り替え実施。 市有の屋内プールの点検実施。
管理実態等	<ul style="list-style-type: none"> 定期検査及び日常点検において、目視により天井の状況を確認していた。 		
設計上の留意点	<ul style="list-style-type: none"> 室内プールの天井に適した材料での設計 屋根裏面、屋根スラブ、壁面等での結露を防ぐための断熱処理 天井裏の空気圧が室内より高まるようコントロールし、天井裏に侵入する湿気の量を減少させる設計 		
管理上の留意点	<ul style="list-style-type: none"> 天井裏換気設備、及び室内換気設備を設置し、常時運転の実施 定期的な点検の実施

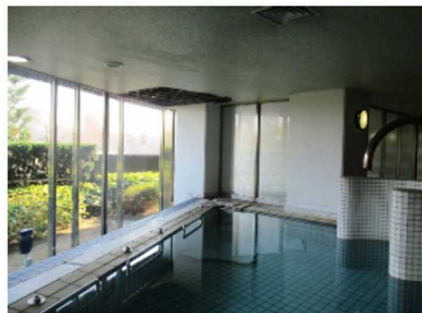
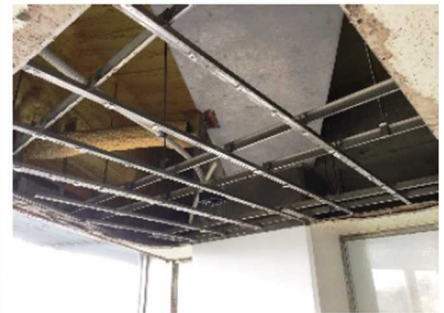
■事故状況(写真)

落下した場所: プール内コーナー部 落下した状況: ビス周り以外落下

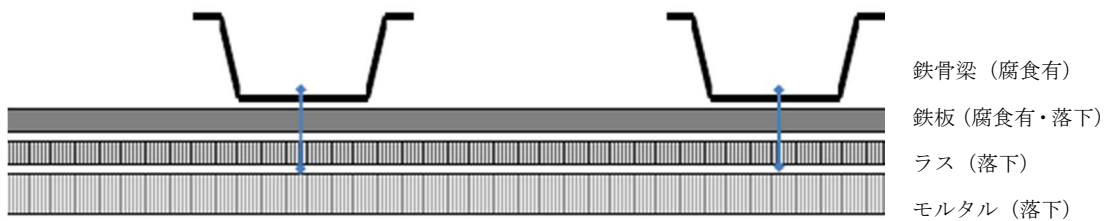
■鉄骨梁、鉄板、ラス、モルタルの状況(説明図)

厚さ約 5 cm のモルタルの外装材 (軒天井) が高さ 8m 付近から幅約 15m にわたって落下した。

建物老朽化によるものと考えられる。

被害の程度	なし	再発防止策	<ul style="list-style-type: none"> 管理者による緊急点検を実施。 営業休止し、管理者において本足場及びシートによる落下部分の立入規制を実施。
管理実態等	<ul style="list-style-type: none"> 定期検査履歴は残っていない。店舗代表者(店長)による目視点検を実施していたが、頻度は不明である。 		
設計上の留意点	<ul style="list-style-type: none"> 軒天井部分に透湿性の素材や塗材を使用することにより、屋根裏の結露を防ぎ、軒天井材の腐食を防ぐ設計の実施 軒裏に水が浸入しにくい設計の実施 		
管理上の留意点	<ul style="list-style-type: none"> 定期的な点検の実施

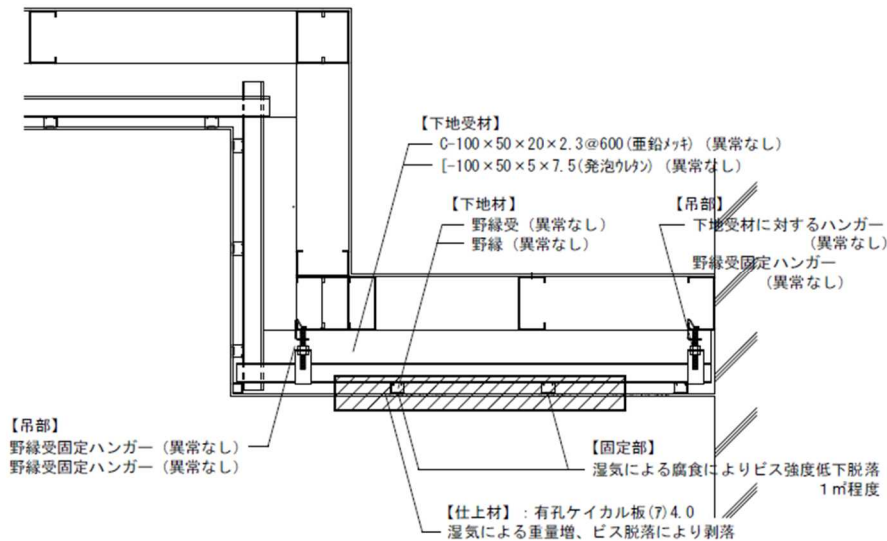
■天井周辺の状況 (説明図)

プール上部の一部天井仕上げ材 (1 m²程度) が落下した。

湿気等による天井仕上げ材と下地材の固定部の劣化と考えられる。

被害の程度	なし	再発防止策	天井仕上材及び下地材の撤去。		
管理実態等	・ 定期点検対象で実施履歴もあり、また日常点検も実施していた。				
設計上の留意点	<ul style="list-style-type: none"> ・ 断熱材、断熱塗材等の使用により建物内外の断熱化に留意した設計の実施 ・ 室内プールの天井に適した材料での設計 ・ 天井下地材にはステンレス製等の耐腐食性に優れた材質のものを用いた設計 ・ 屋根裏面、屋根スラブ、壁面等での結露を防ぐための断熱処理 ・ 天井裏の空気圧が室内より高まるようコントロールし、天井裏に侵入する湿気の量を減少させる設計 				
管理上の留意点	<ul style="list-style-type: none"> ・ 天井裏換気設備、及び室内換気設備を設置し、常時運転の実施 ・ 定期的な点検の実施

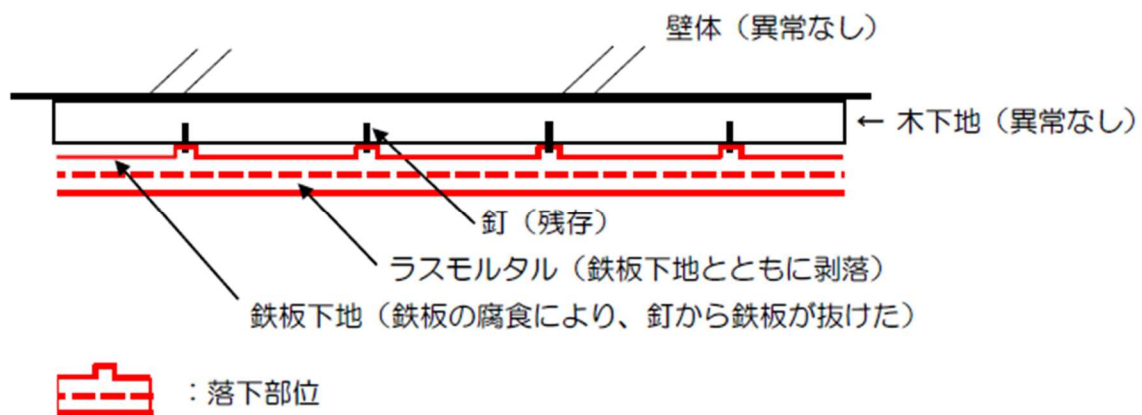
■外壁の状況(説明図)

店舗の外壁の一部(幅 2m, 高さ 90 cm, 厚さ 3 cm で重さは数十kg) が 2m の高さから落下し、通行人に当たった。

外壁モルタル材の下地が腐食していた可能性が考えられる。

被害の程度	重傷 1 名、軽傷 1 名	再発防止策	外壁モルタル材等を撤去、鉄板により改修工事を実施。
管理実態等	・定期検査対象外で、かつ日常点検についても未実施であった。		
設計上の留意点	・水辺に立地することを考慮し、躯体内に水が浸入しにくい設計の実施		
管理上の留意点	・定期的な点検の実施

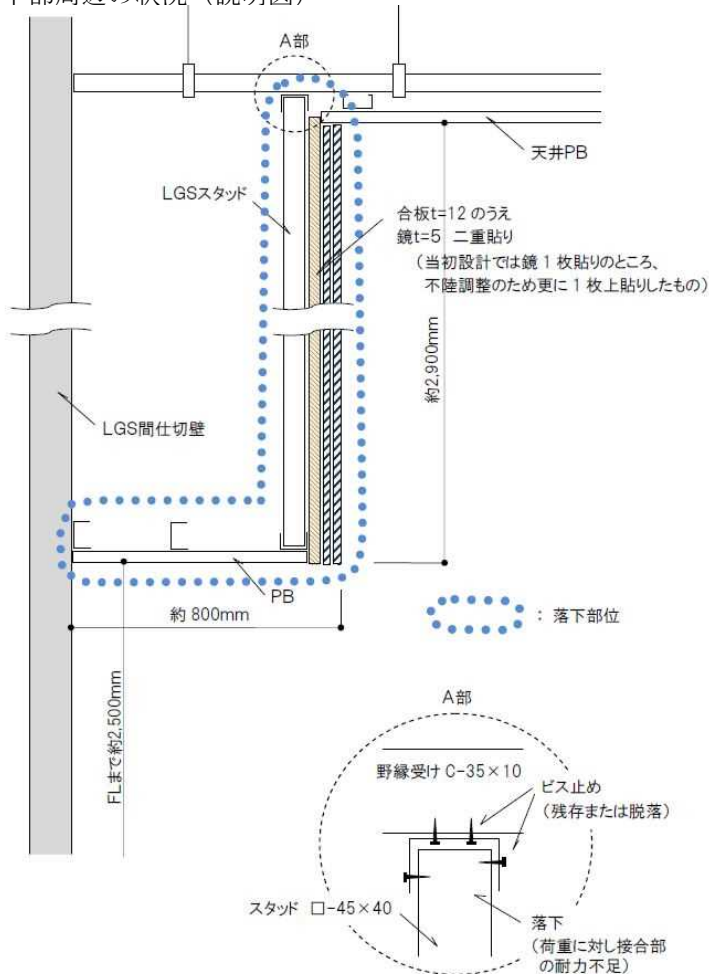
■落下部周辺の状況(説明図)

下がり壁(下がり壁天井含む)が、長さ 24~25m にわたり落下し、利用者が下敷きとなった。

内装工事で仕上げに不陸が発生したため、更に重ねて仕上げたことによる重量増加及び壁重量に対して、天井下地あるいは受材への取り付け方法が十分でなかったと考えられる。

被害の程度	軽傷 4 名	再発防止策	下がり壁の設置を止め、通常天井仕上げに変更。
管理実態等	・3 月 3 日オープンで、6 日目に事故が起こったため、記載なし。		
設計上の留意点	・急遽設計変更を行う際であっても、積載荷重等、構造上重要な点は十分な配慮を実施すること		
管理上の留意点	-
