2019年度 **【交通安全用】通学路安全対策要望調書(一覧表)**

荅陽放課後児童クラブ

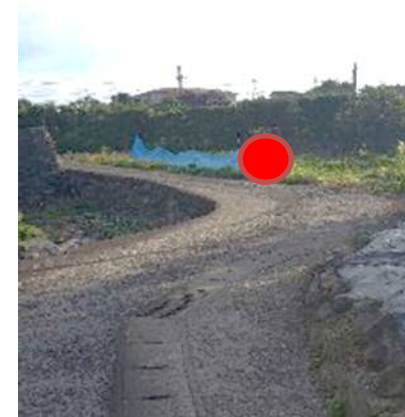
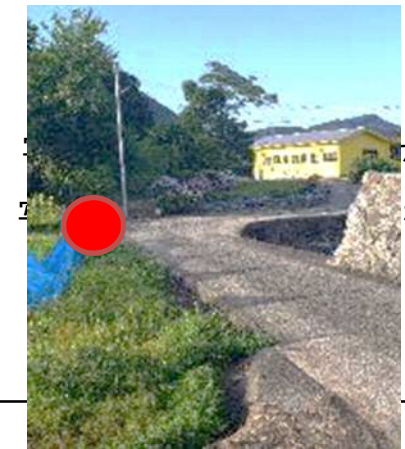
1	倉岳町、倉岳小学校～児童クラブまでの間で。	小学校から児童クラブの教室までに石垣積みが道のわきに連なっていて高いところは2メートルを超えるところもあり、崩れそうな様子でもある。農道のため道幅が狭く軽乗用車がやっと通れる道で石垣が崩れてきた時が心配をしている。先日、6月17日(月)16:20頃6年生の生徒が学校から児童クラブ教室の途中で下校する際に体長1メートルぐらいのイノシシと遭遇したことが小学校より報告があった。	道路		学校	その他	市道 天満宮線
---	-----------------------	---------------------------------------------------------------------------------------------------------------------------------------------------------------------------------------------	----	--	----	-----	---------
