令和3年度 **【交通安全用】通学路安全対策要望調書(一覧表)**

No.19 本渡東中学校

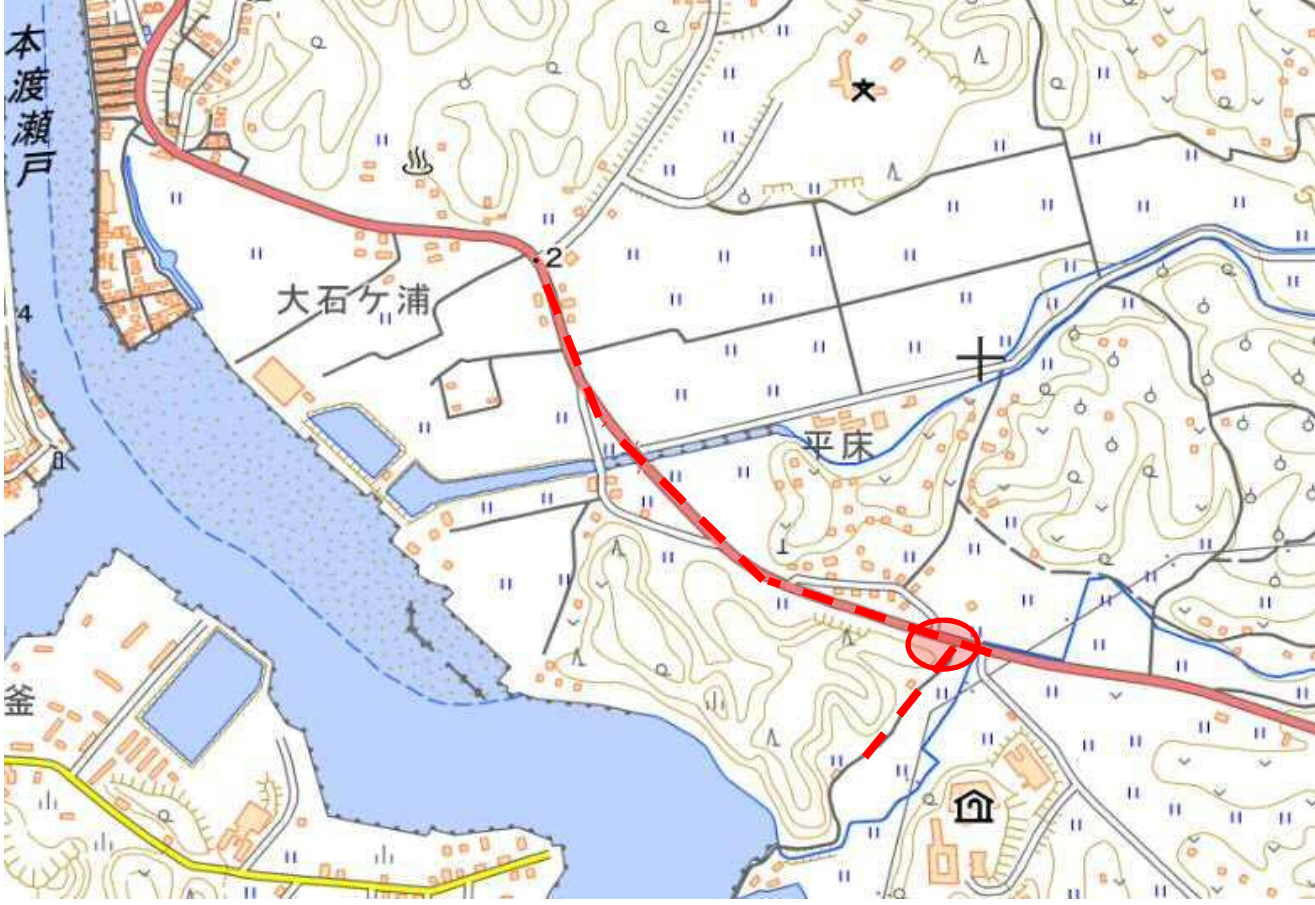
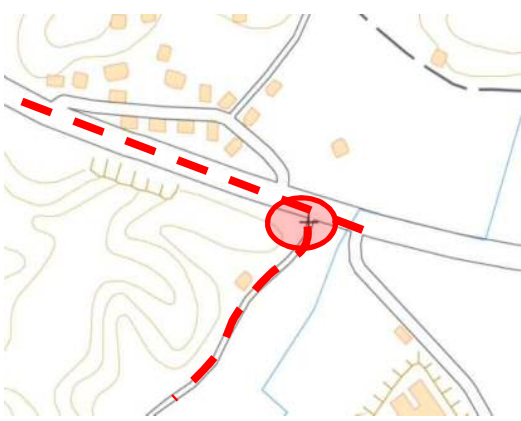
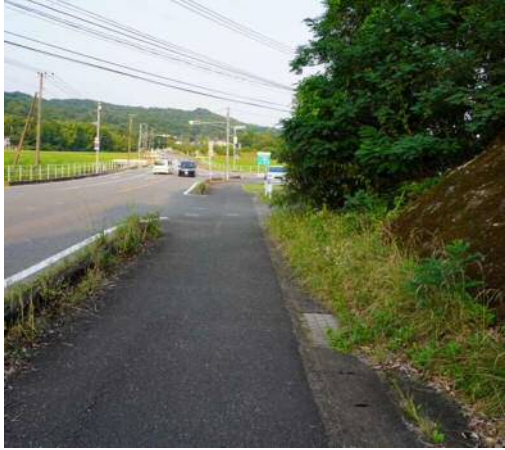
1	下浦新道・旧道交差点付近	登校時の視界はいいが、下校時の視界が悪く、国道に出てこようとした自動車と接触しそうな事案がある。カーブミラー等の設置をお願いしたい。	道路	市道 平床・西線

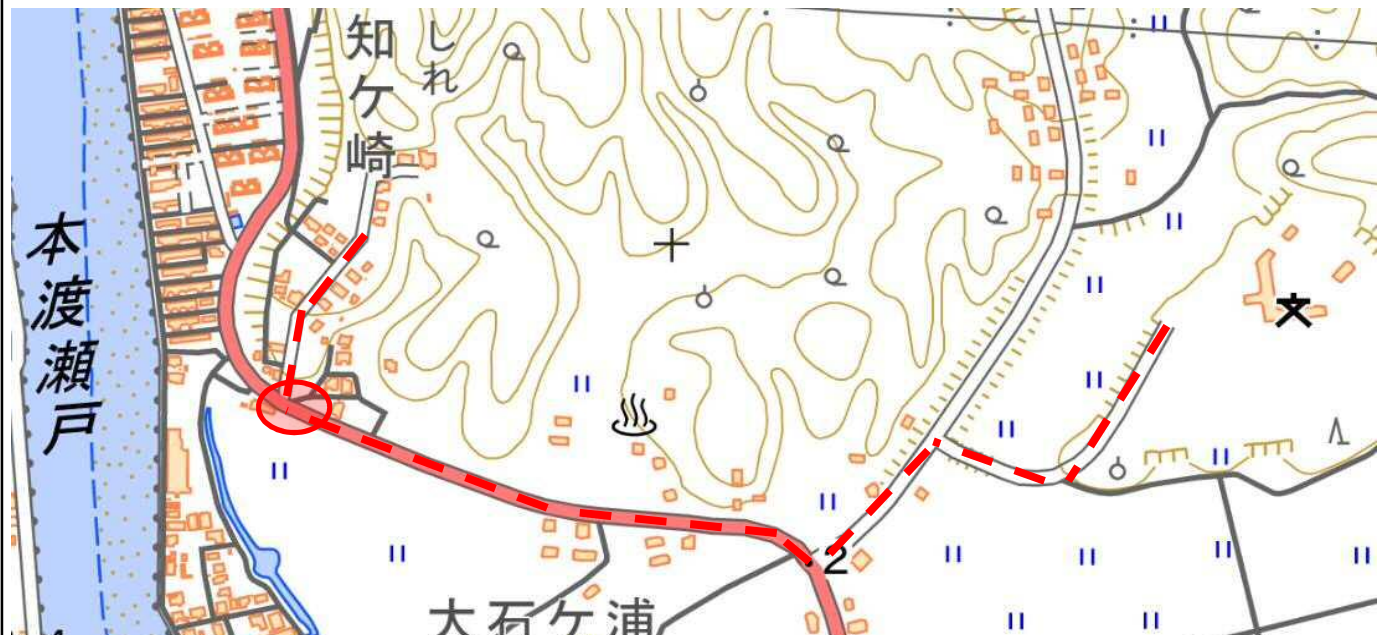
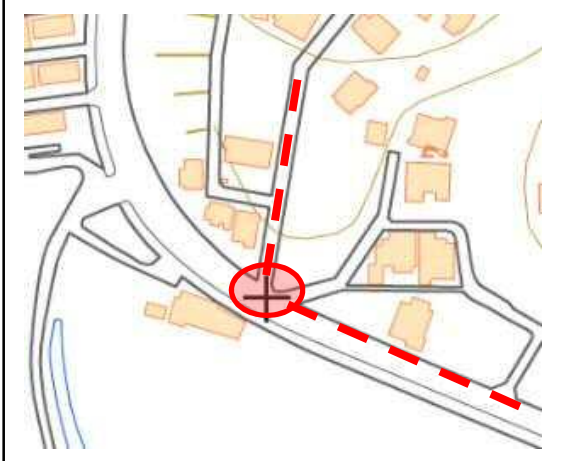
2	水本自動車整備工場付近	生徒が坂を下り、国道へ出て通学するが、車道との距離が近く危険である。左折するために安全な広さを確保して欲しい。	道路	国道266号

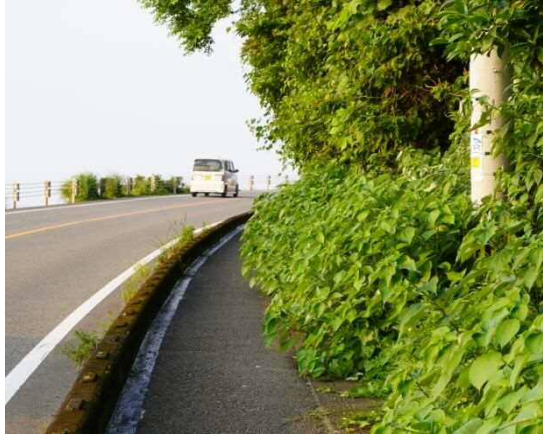
3	河丁付近	夏になると草が生い茂り、通行に十分な幅が保たれず危険である。草が歩道に進入しないような措置をお願いしたい。	道路	国道324号

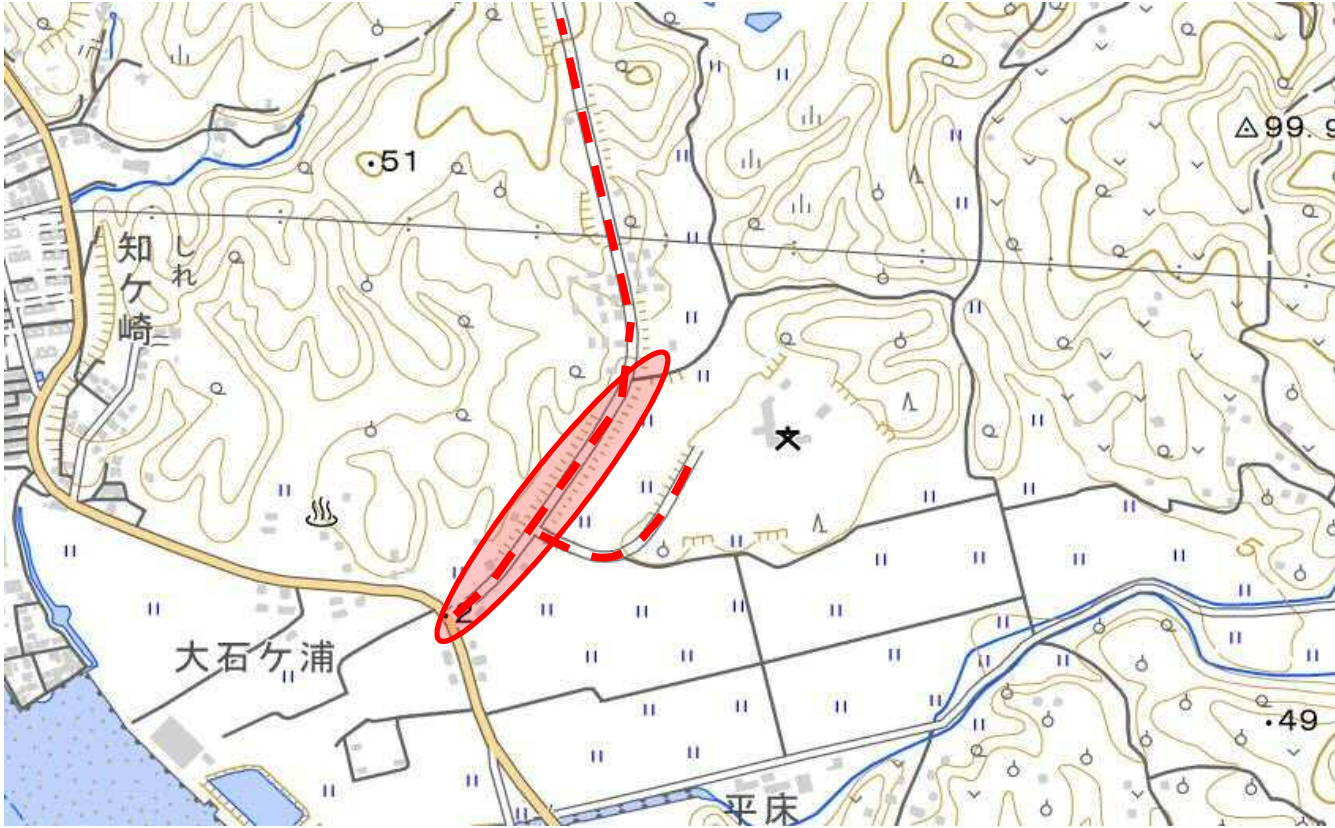
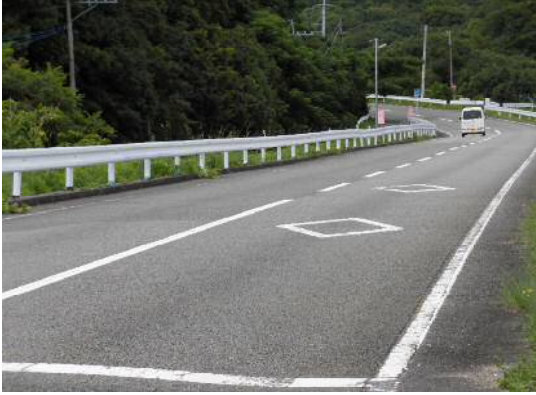
6	オレンジロード	学校へ向かって下り坂になっており、スピードを出す車が多い。歩道やガードパイプ等を設置してほしい。	道路	上島中央広域農道
