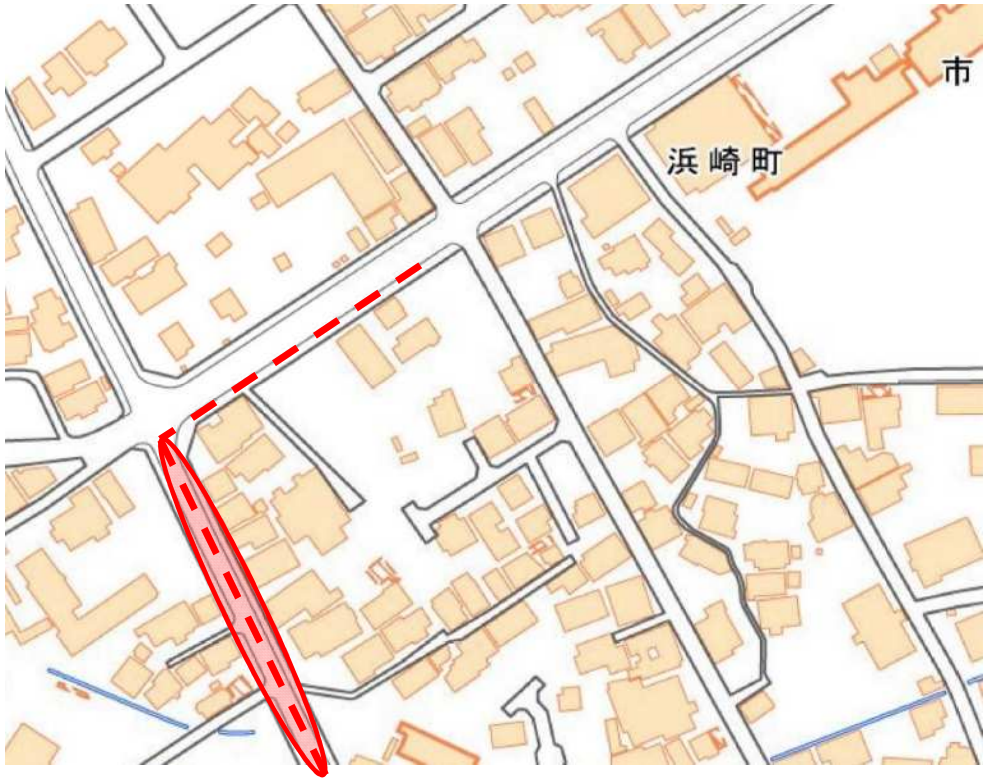
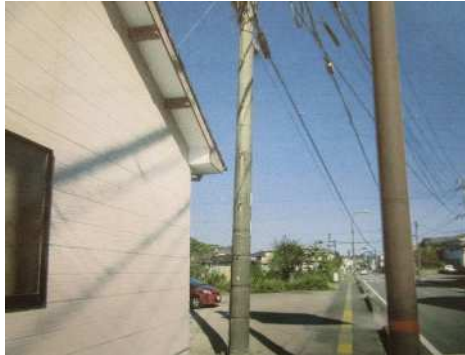
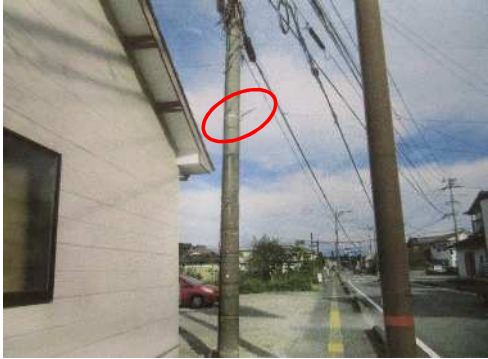
| No.2 本渡北小学校 | 1 | 本渡町本戸馬場明德寺手前の交差点から城下方面に向かう歩道 | 歩道に夜間照明がなく危ない。交通量も多いが子供たちの安全確保のために防犯灯を設置してほしい。 | | | 学校 | 地域 | | 防犯灯1基設置済 |

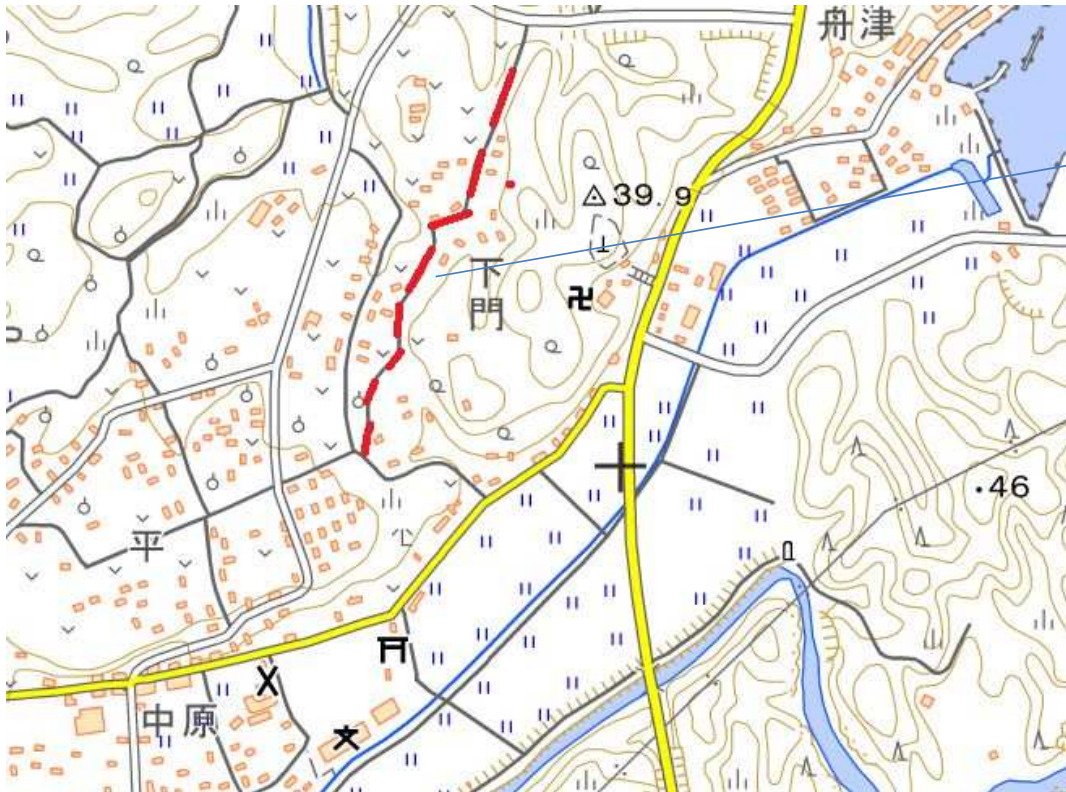
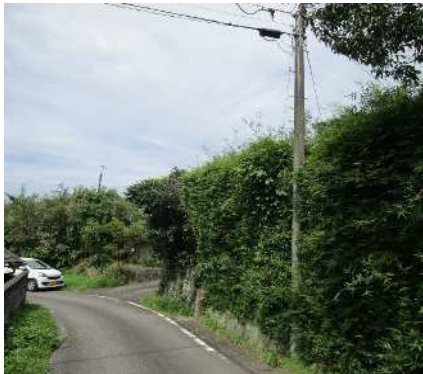
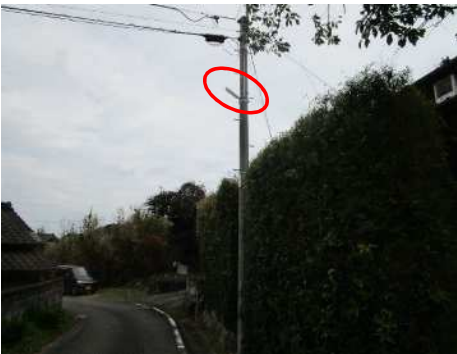
| No.5 楠浦小学校 | 1 | 楠浦町 2分団下門地内 | 周辺は街灯がなく、空き家も多く、人目につきにくいため、防犯上街灯の設置が望まれる。 | | | 学校 | 地域 | | 防犯灯1基設置済 |

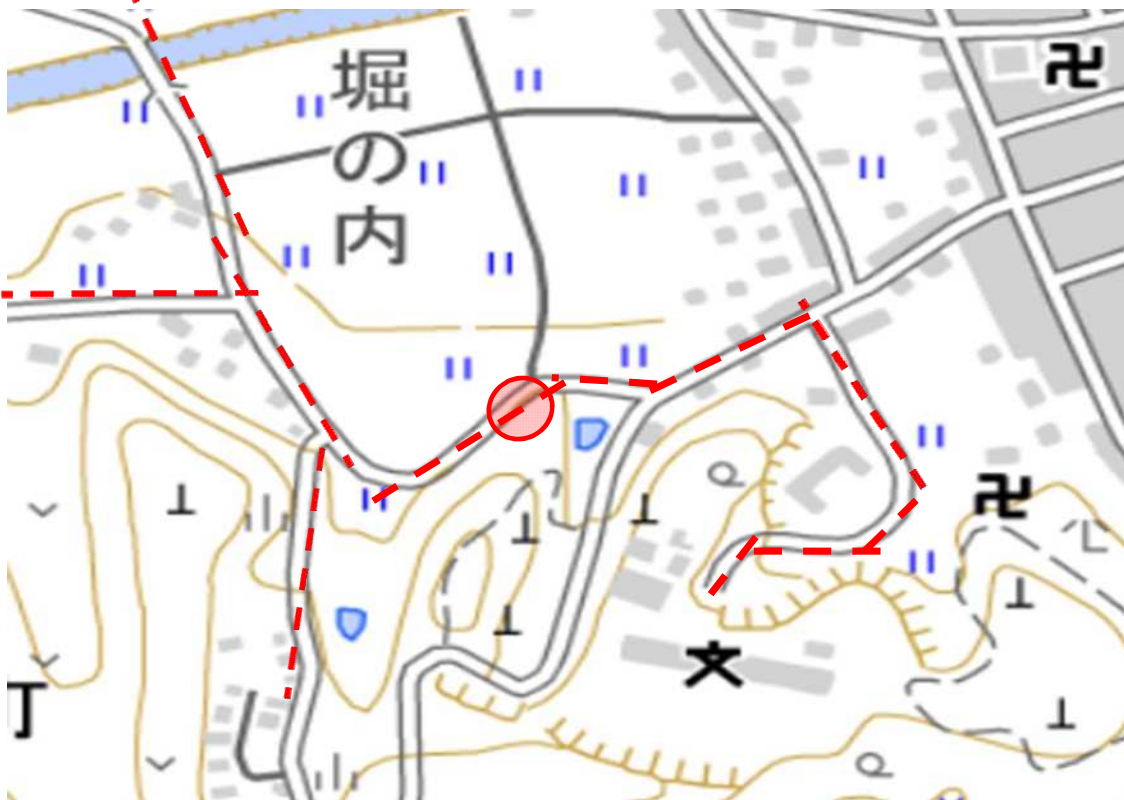
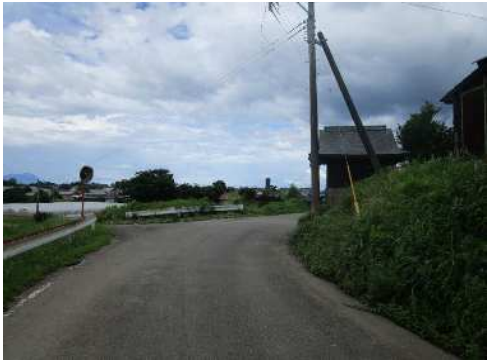
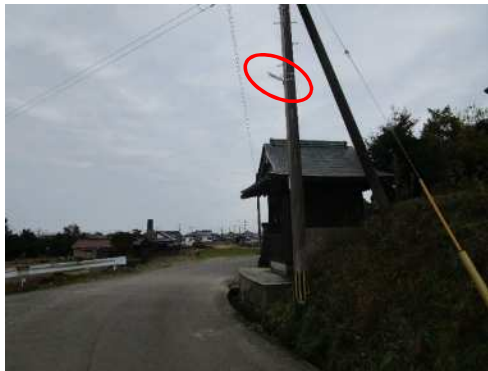
| No.7 佐伊津小学校 | 1 | 佐伊津町堀の内 | 学校から住宅地を結ぶ通学路だが、民家や人通りが少なく暗い。冬季は、児童生徒の下校時にとても暗く危険なので、街灯を設置してほしい。(堀の内地区児童18名在郷地区2名) | | | 学校 | 地域 | | 防犯灯1基設置済 |

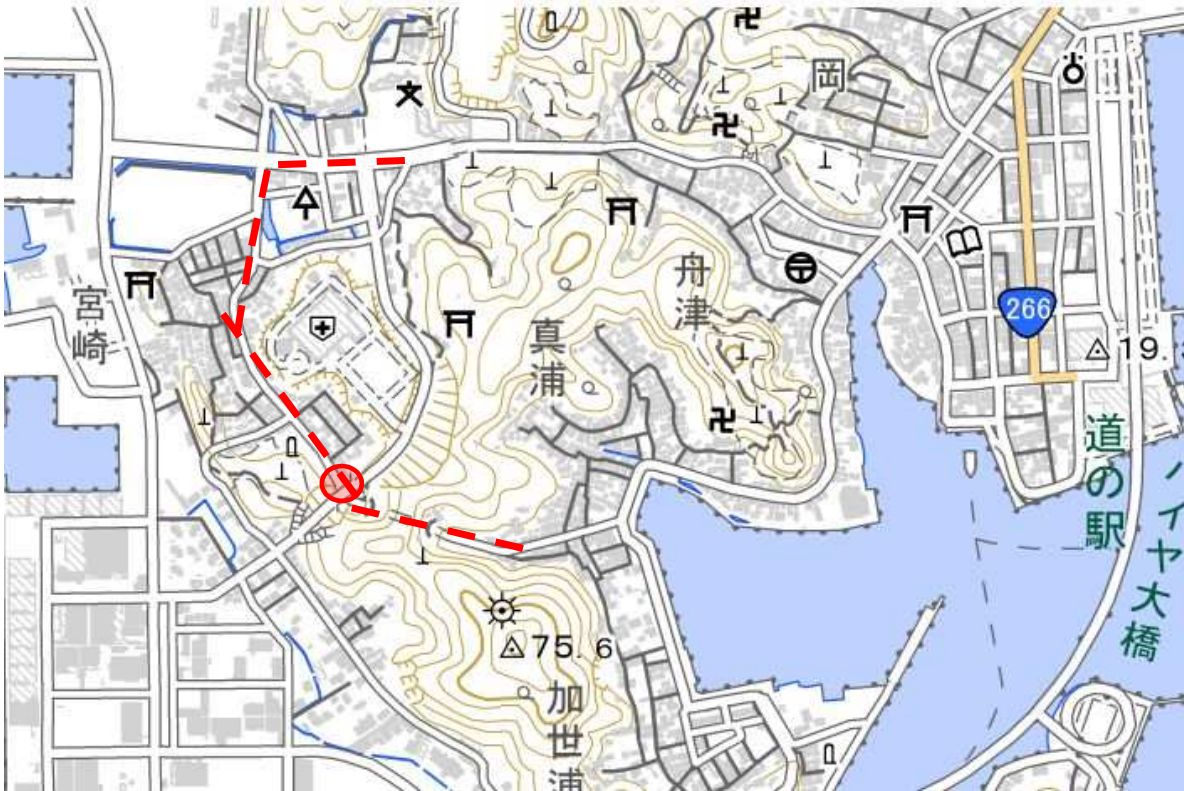
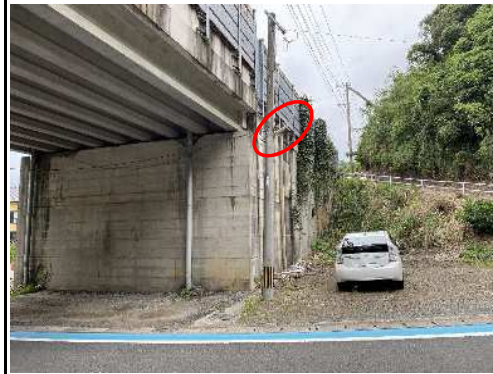
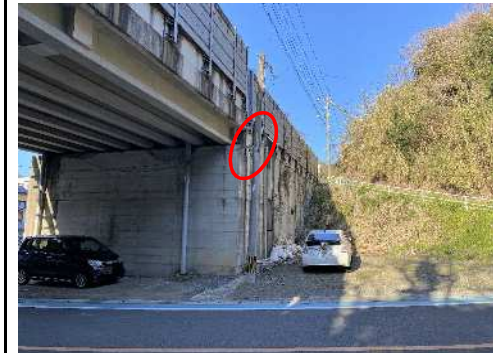
| No.8 牛深小学校 | 1 | 牛深町加世浦のトンネル出入り口付近 | トンネルの出入り口付近が、街灯はあるものの高架があるためとても暗い。危険なので防犯灯を新設してほしい。 | | | 学校 | 地域 | 既設防犯灯の高さ、方向を調整し対策済。 |

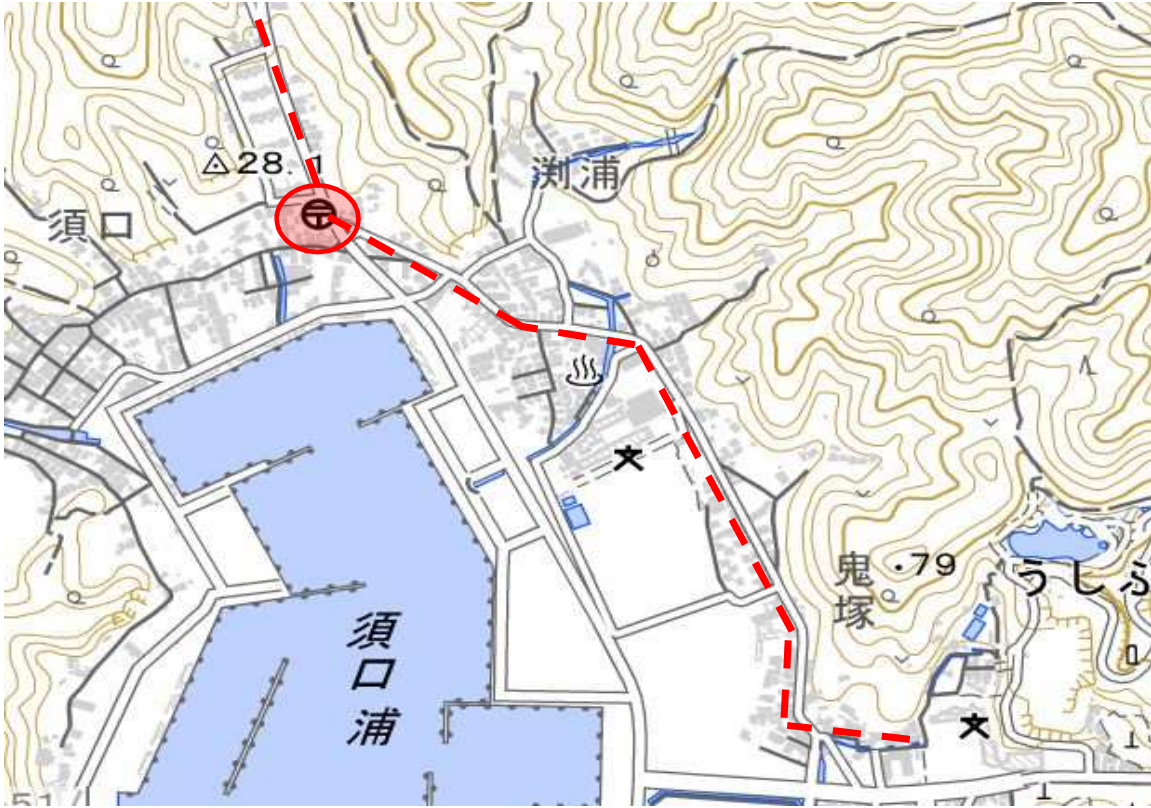
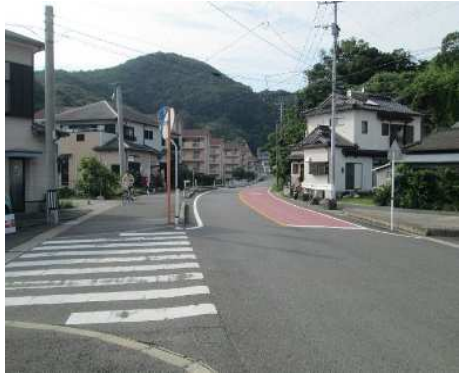
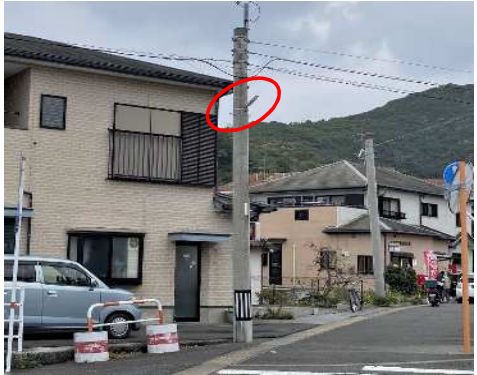
| No.8 牛深小学校 | 2 | 牛深町須口簡易郵便局付近 | 車の通行量が多い上に、街灯が少なく危険なので、防犯灯を新設してほしい。 | | 学校 | 地域 | 防犯灯1基設置済 |

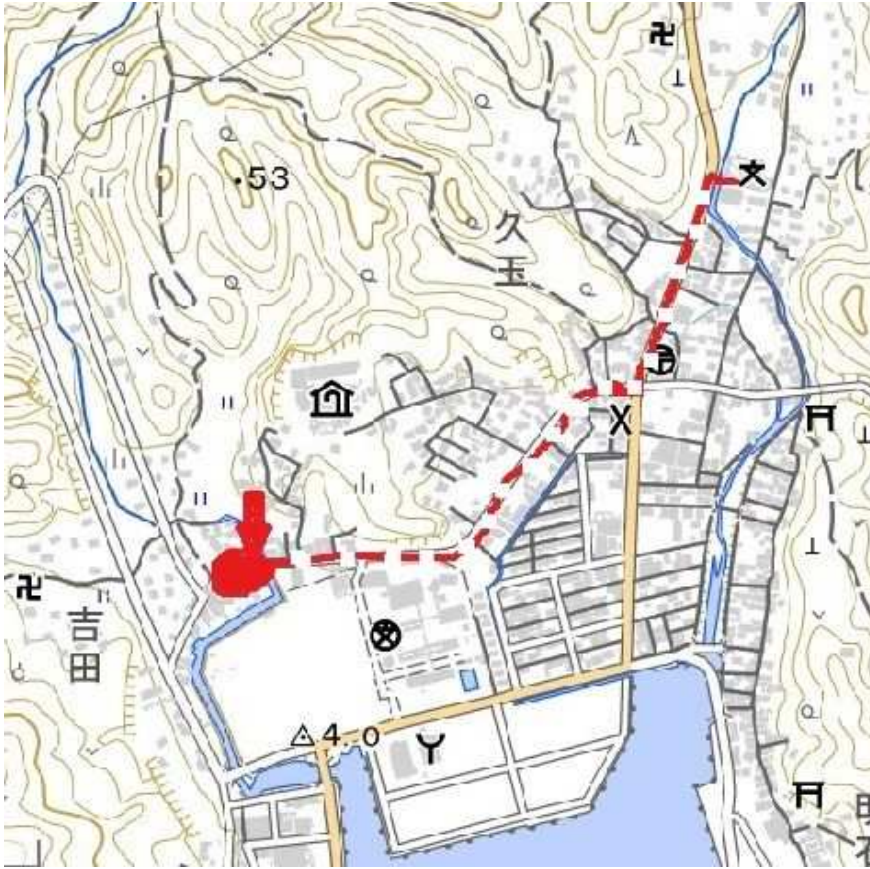
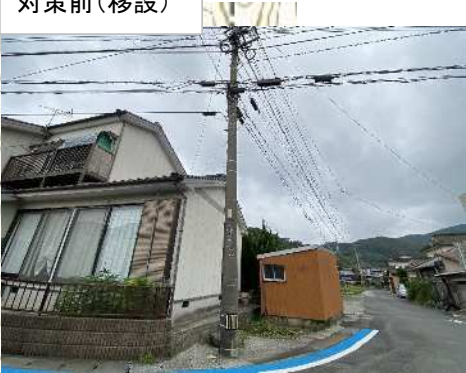
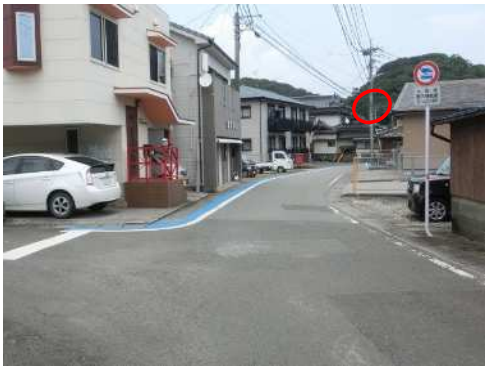
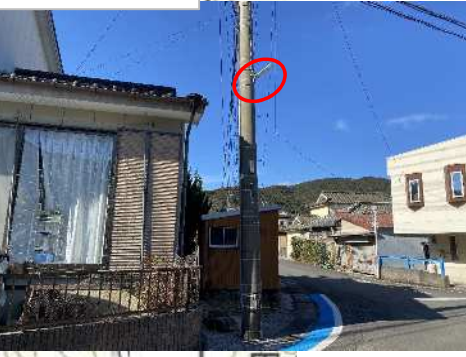
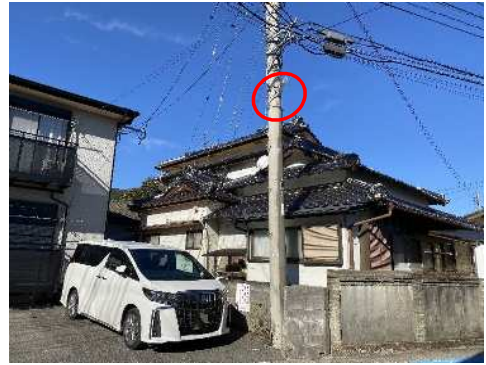
| No.9 牛深東小学校 | 1 | 久玉町吉田地区(牛深高校裏手の道路) | 牛深東小中学校の通学路であり、牛深高校の生徒も通学に利用している。外灯がなく、日没後は大変暗く、特に冬場は真っ暗になる。そこで、袋田商店(写真に表示)近くに外灯を設置し、児童生徒の通学における安全を確保してほしい。吉田地区の区長さんからも、同様の要望が上がった。 | | | 学校 | 地域 | 防犯灯1基設置済。<br>既設防犯灯1基移設し対策済。 |

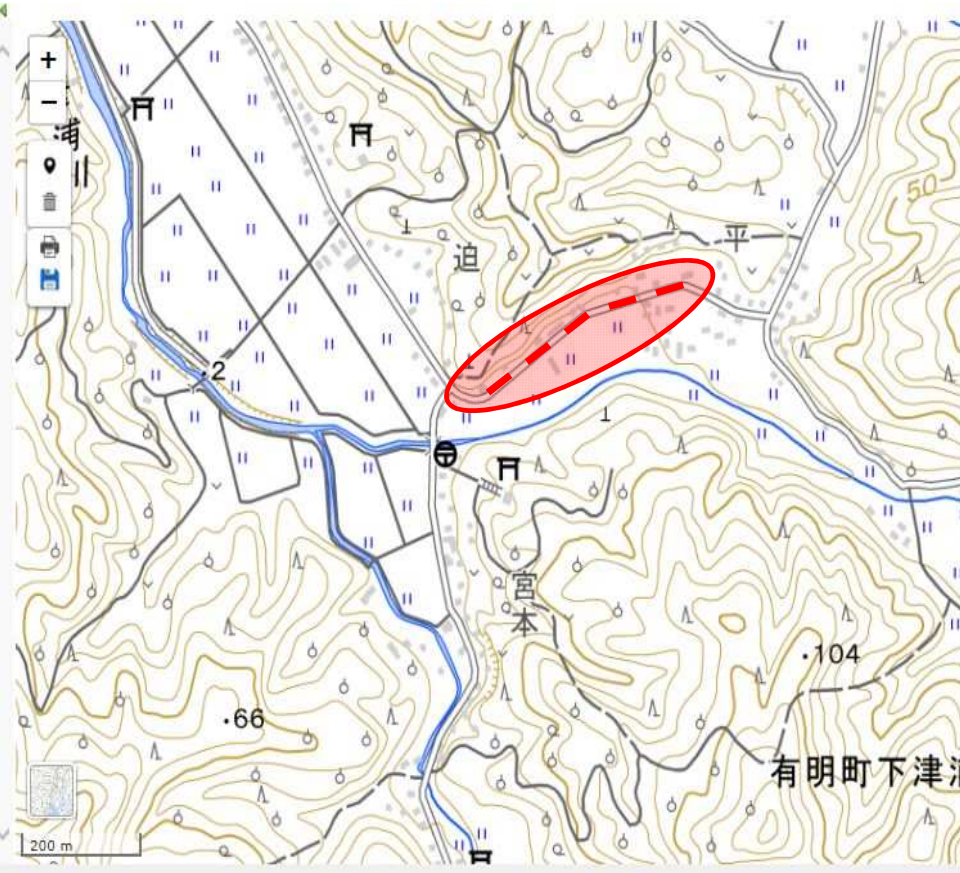
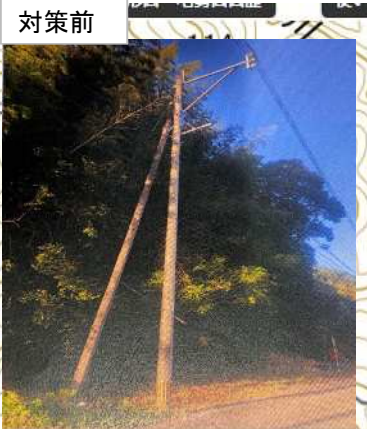
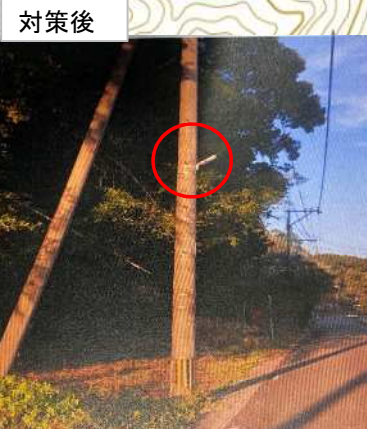
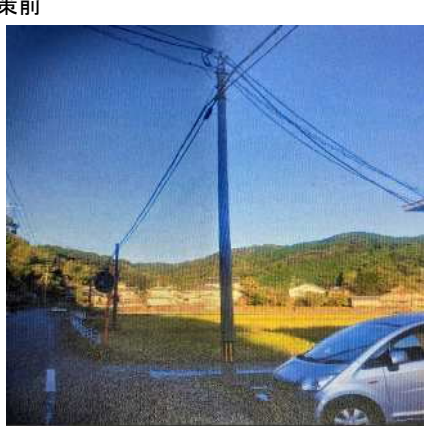
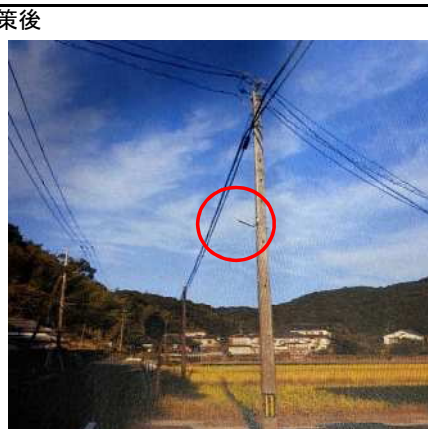
| No.10 有明小学校 | 1 | 下津浦の新しいコミュニティセンター前の道路 | 直線200mくらいあり、イノシシがでるので危険。民家が少なく街灯もない。50mに1つ街灯を設置してほしい。 | | 学校 | 地域 | 防犯灯2基設置済 |

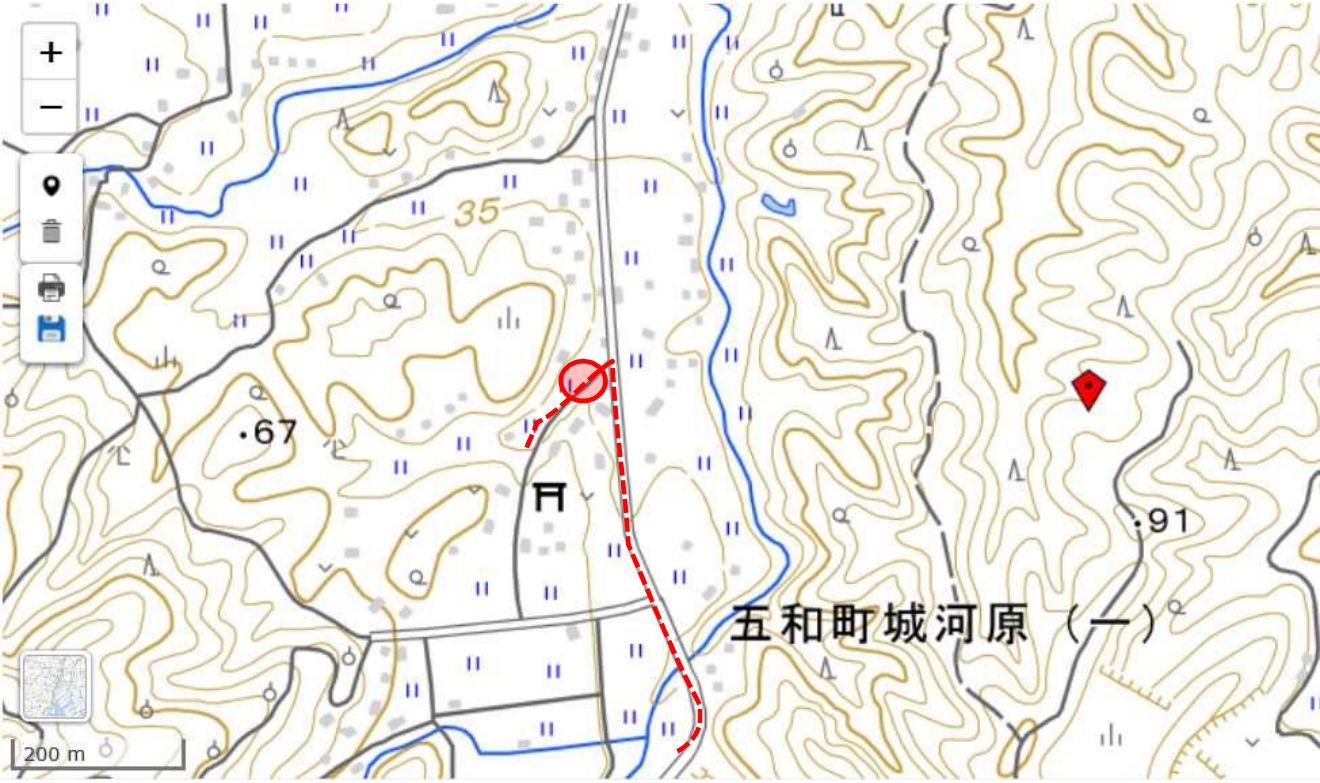
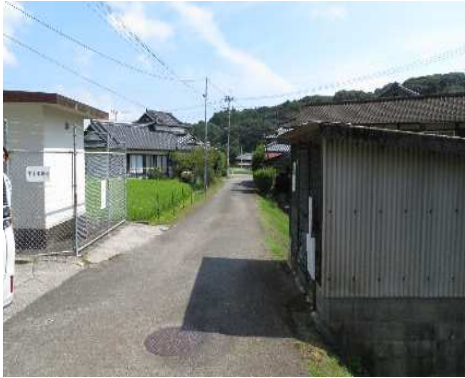
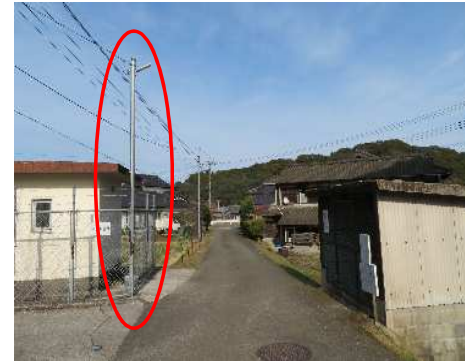
| No.15 五和小学校 | 1 | 五和町城河原1丁目城木場(岩崎商店から城木場神社へ入っていく道路) | 街灯がなく暗くなると道が見えないので危険。街灯を設置してほしい。 | | | 学校 | 地域 | | 防犯灯1基設置済 |

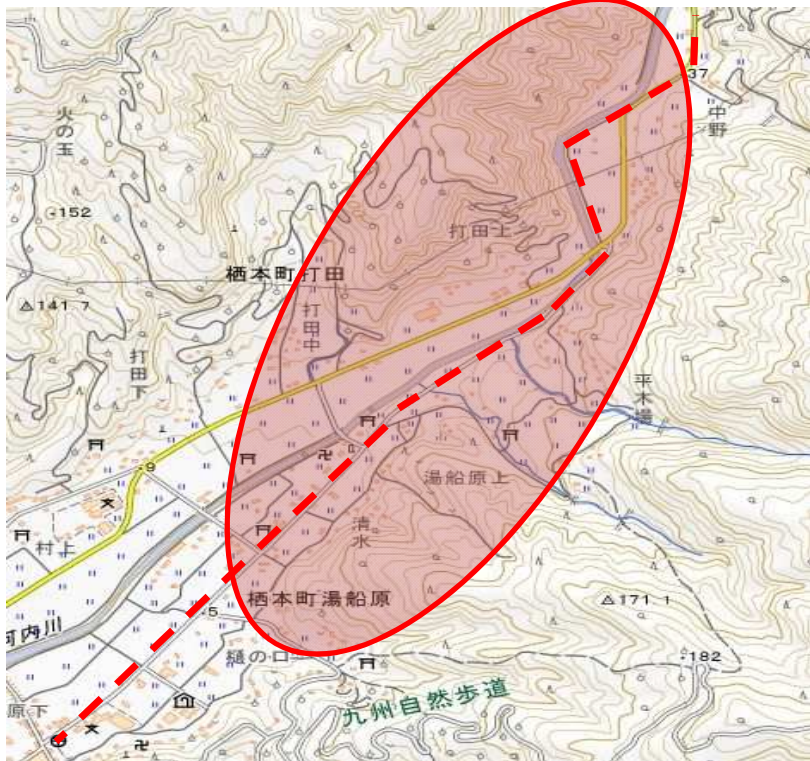
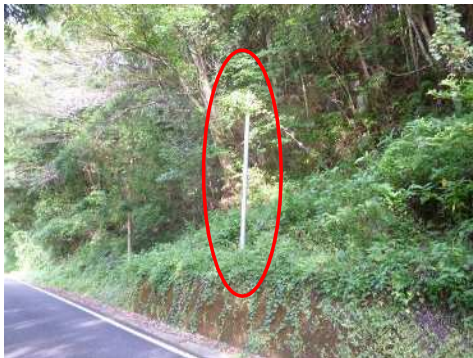
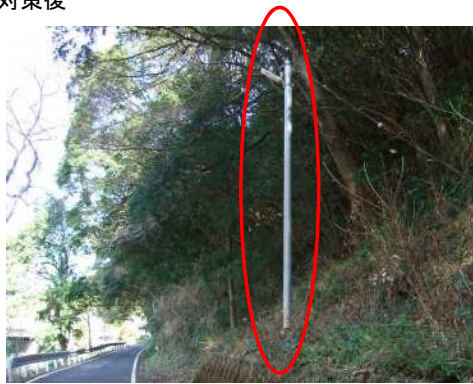
| No.26 栖本中学校 | 1 | 栖本町湯船原地内 | 夜間時暗く危険なため、街灯を設置してほしい。民家も少ない。見通しが悪い所も多い。 | | 学校 | 地域 | 通学路整備での防犯灯の新規設置は行わないが、支障木の伐採等を定期的に実施。 |

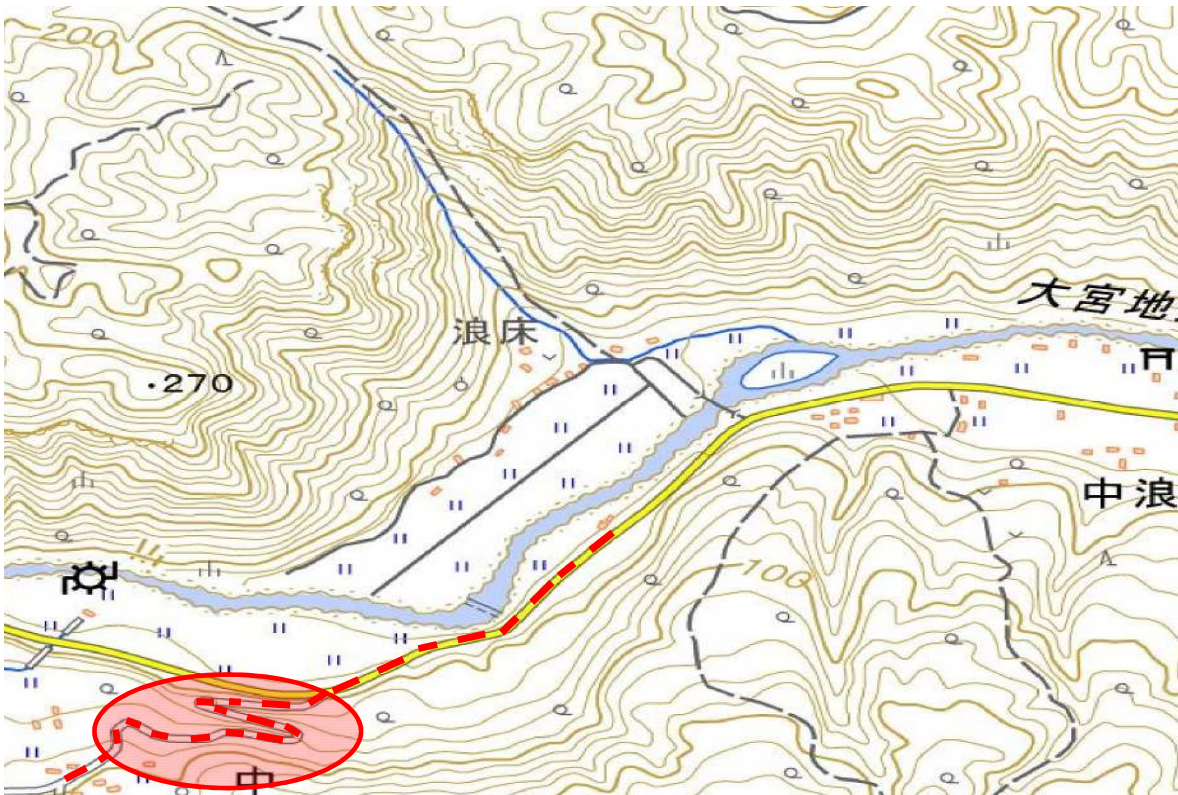
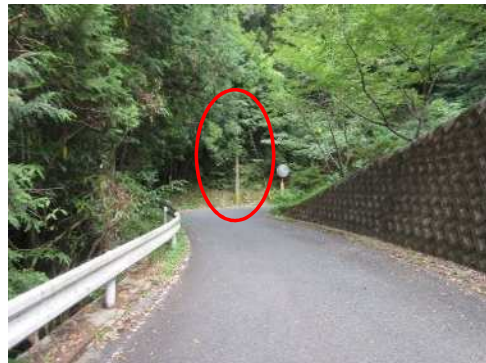
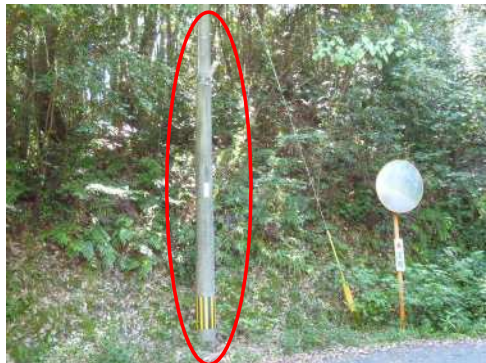
| No.27 新和中学校 | 1 | 神掛けの滝を右手に県道大宮地宮地岳線を進んでいった所 | 道を上っていった先に集落があるが、道中に街灯がない。 | | | 学校 | 地域 | 通学路整備での防犯灯の新規設置は行わないが、防犯灯の支障木を伐採し対策。 |

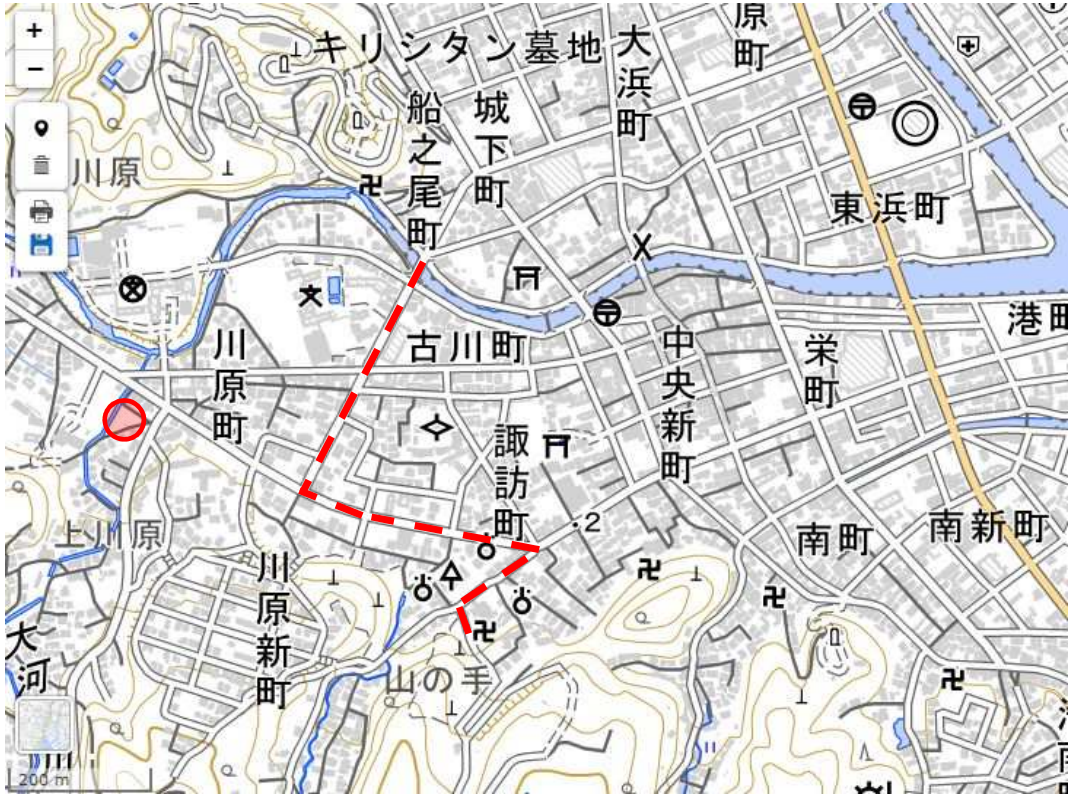
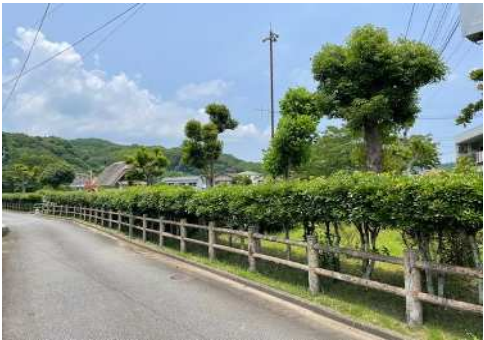
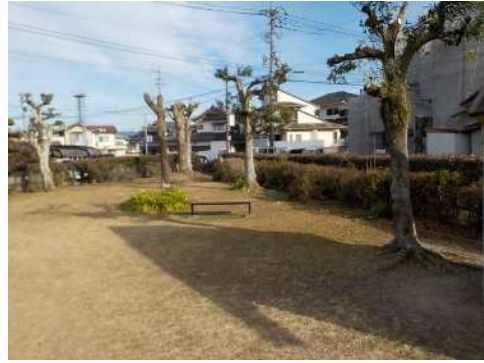
| No.31 本渡はまゆう児童クラブ | 1 | 川原町 川原公園 | 公園の周囲を生垣で囲まれており、道路から中の様子を伺い知ることができない。防犯上好ましくないため、周囲の生垣を撤去してほしい。 | | | | その他 | 維持管理業務実施済 |

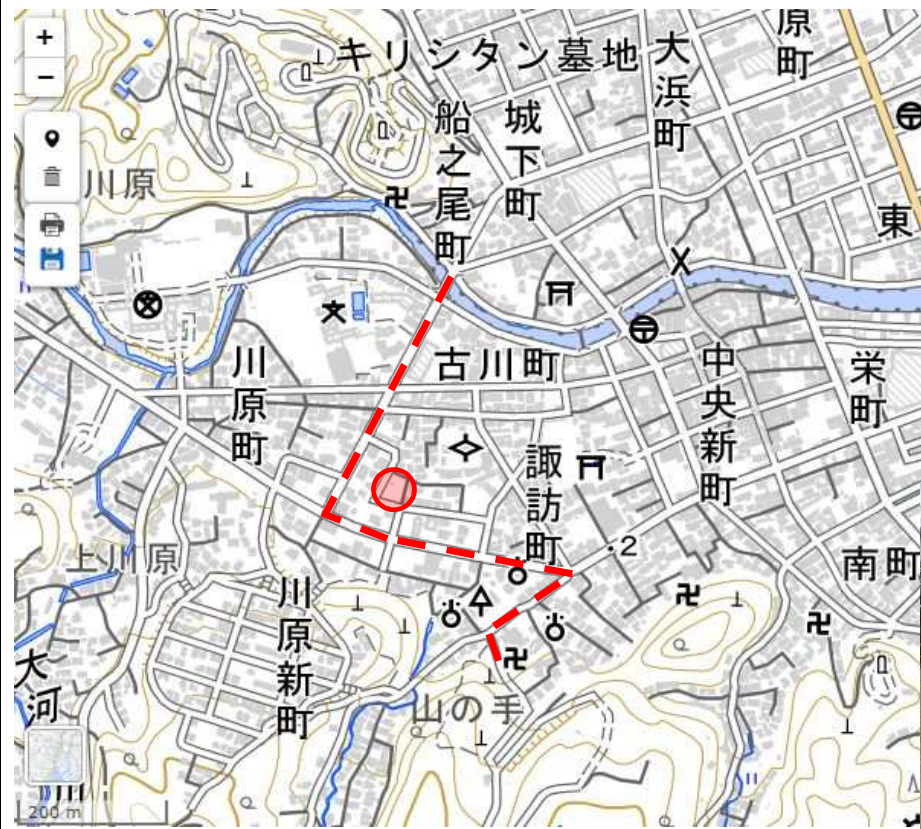
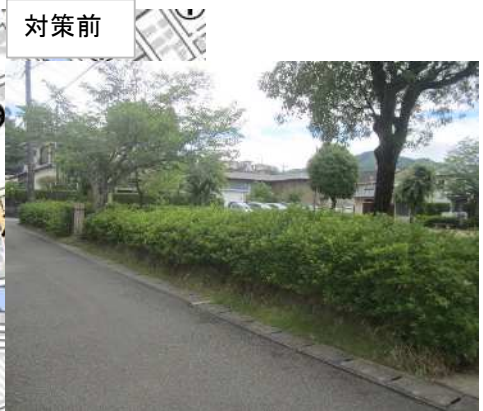
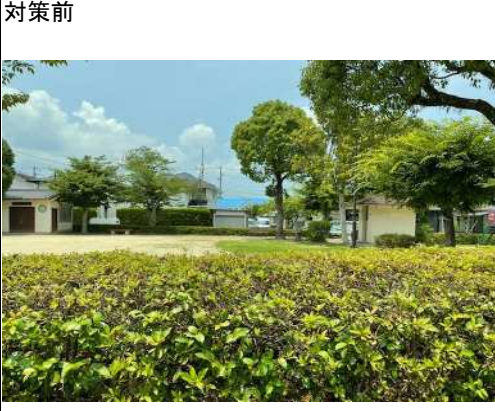
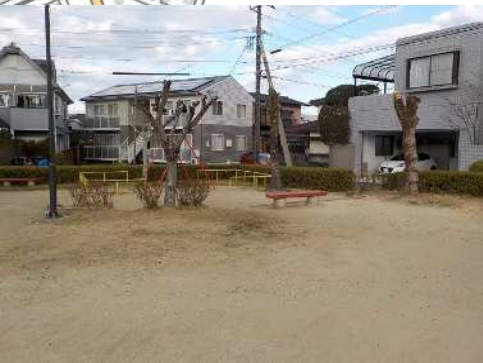
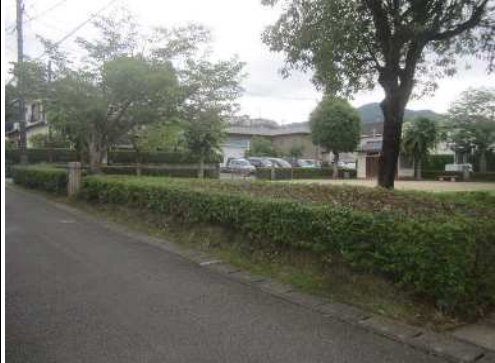
| No.31 本渡はまゆう児童クラブ | 2 | 古川町 古川公園 | 周囲の生垣が高くなり過ぎると、道路から中の様子が判らなくなるため、適切な高さで管理してほしい。 | | | | その他 | 維持管理業務実施済 |
