令和4年度 【防犯用】通学路安全対策要望調書(一覧表)

No.19 本渡東中学校

令和4年度 【防犯用】通学路安全対策要望調書(箇所別)

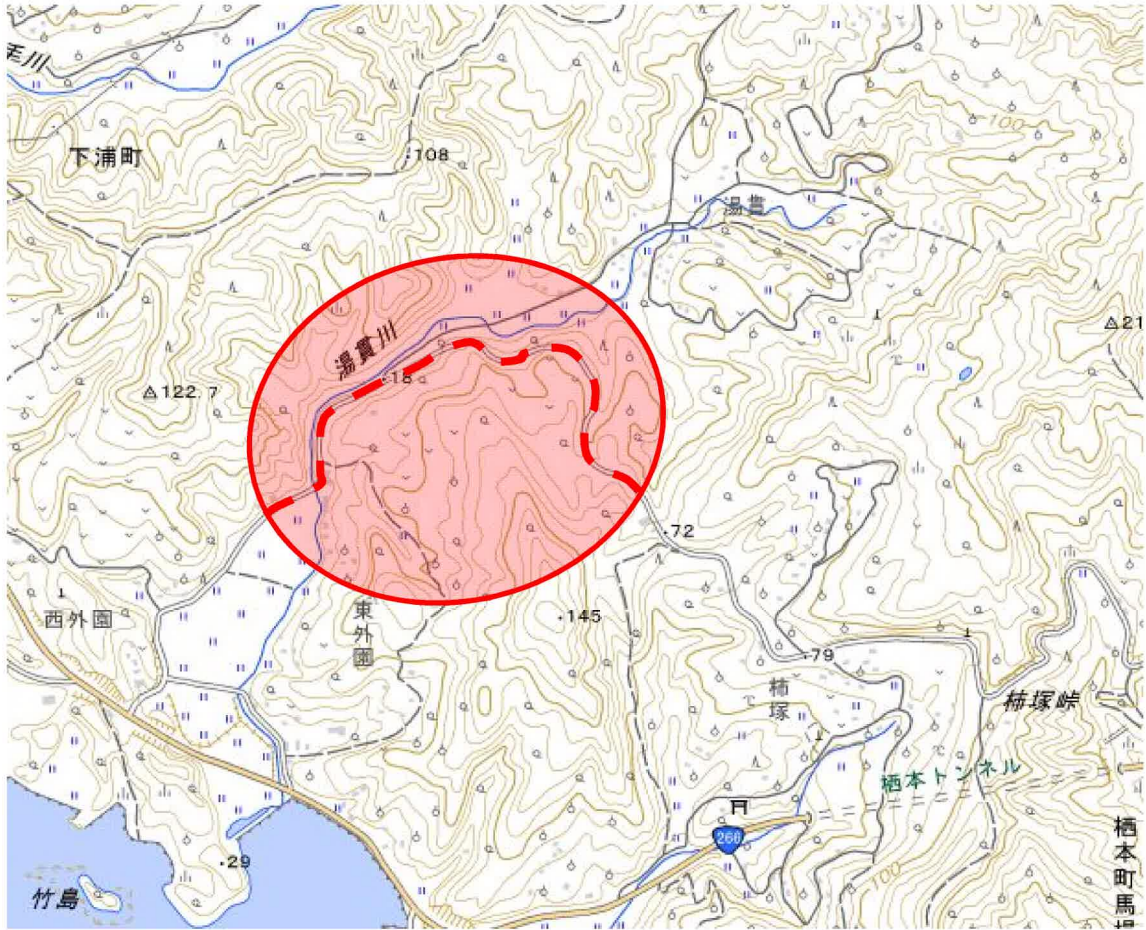
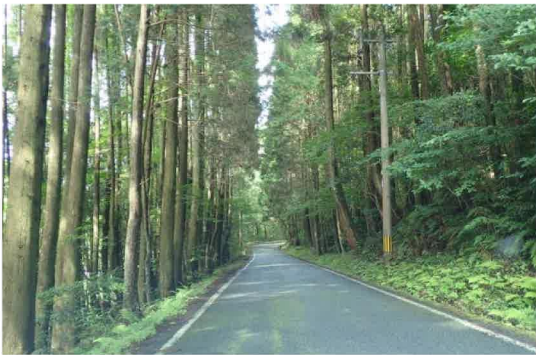
2	下浦町 柿塚周辺	街灯がなく暗いため、街灯を設置してほしい。		学校 地域	市道 早坂・栖本線

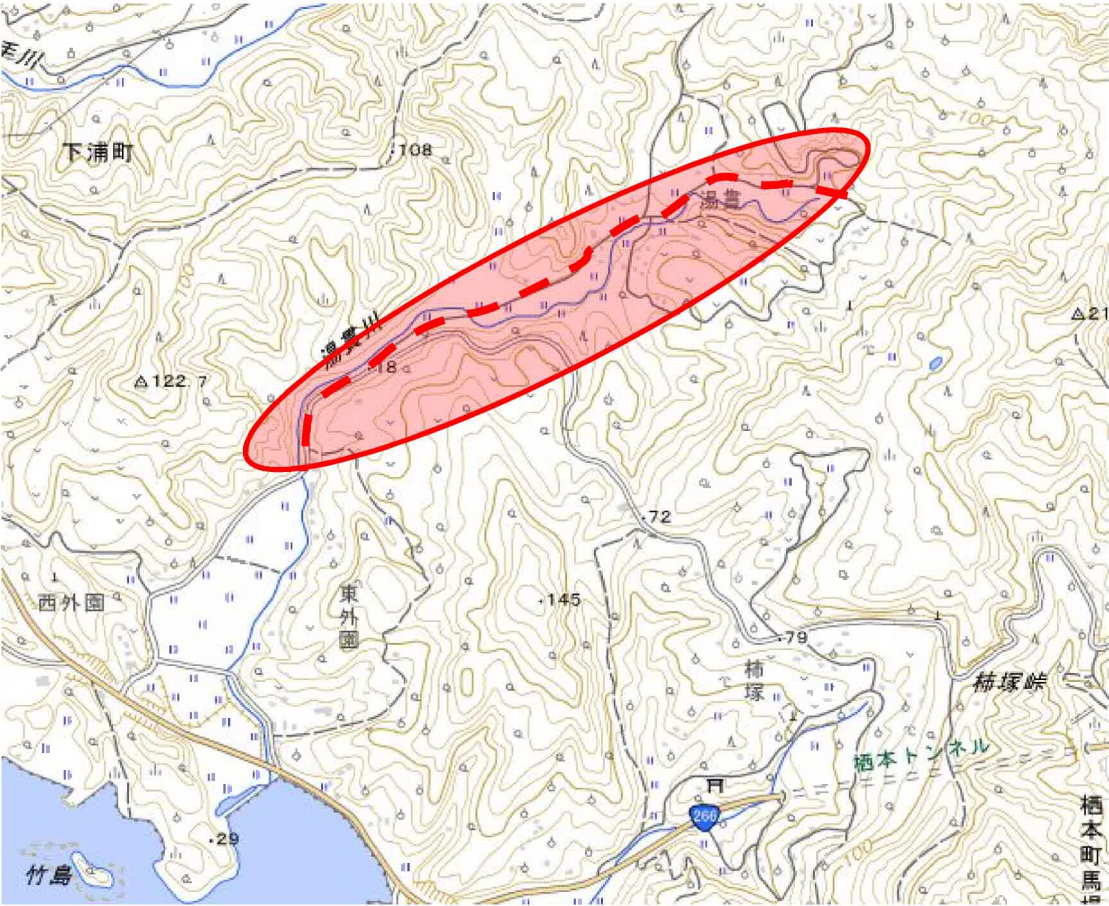
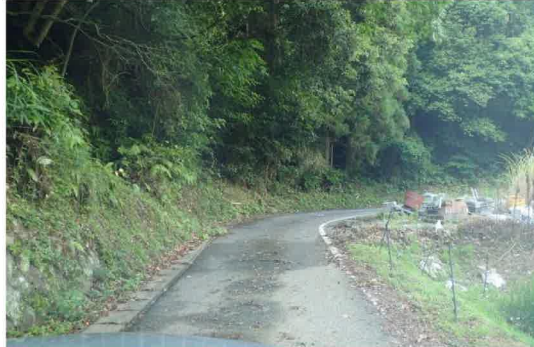
3	下浦町 湯貴公民館～坂の上	街灯がなく暗いため、街灯を設置してほしい。		学校 地域	市道 湯貴開拓線
