2 . 現本庁舎の基礎調査

2-4. 現本庁舎の課題と現状整理（本館、新館、別館）

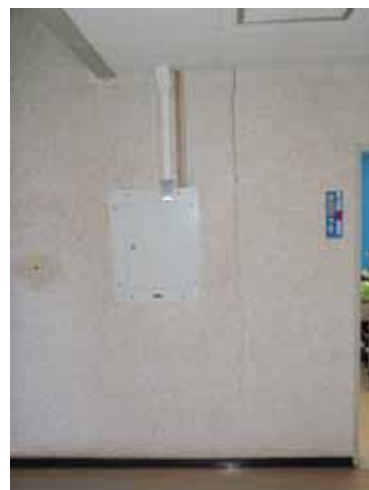
本館は、平成22年度に実施した耐震診断により I_s 値 0.18~0.57 となり、大地震が発生した場合「地震の振動及び衝撃に対して倒壊又は崩壊する危険性が高い」ことが判明し、耐震性に大きな課題があることが判った。

* ひび割れが入った壁
(本館2階)

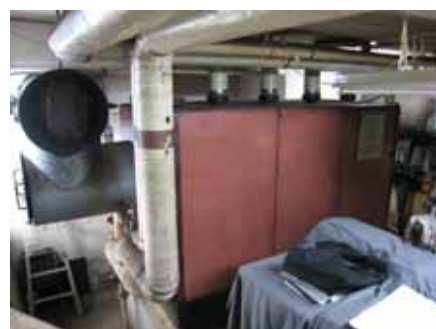
また、ボイラーや給排水設備等は建設当初の設備を使用、また、ほかの機械設備についても耐用年数が経過しており修繕費用が高んでいる。

老朽化したボイラー設備
(設置後47年経過)

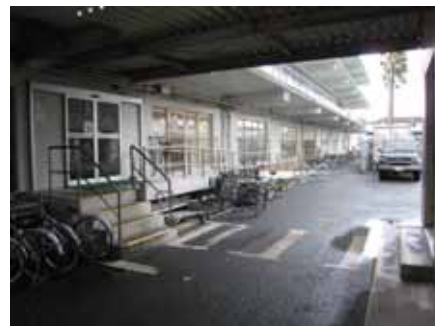
本館には、エレベーター等がなく、高齢者、障がい者の方などに不便となっている。

本館と新館の間が階段であるため、往来に不便となっている

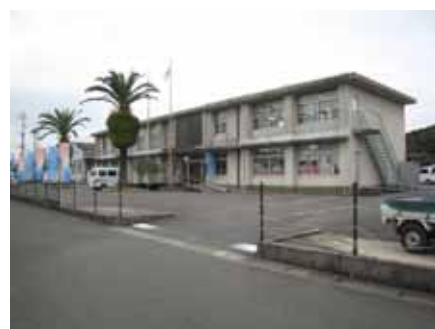
本館・新館と別館が分散しているため、利用者が各部局にまたがる場合、庁舎間の移動を強いるうえ、利便性に欠けている状況にある。

本庁から約 2 km 離れた場所にある別館（経済部・建設部・教育部）

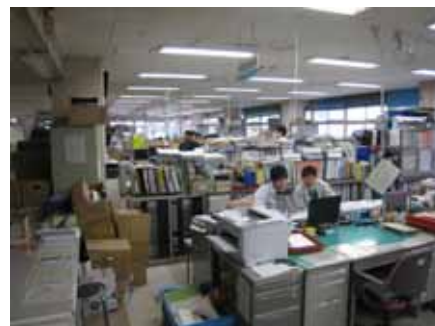
執務室等の狭隘化、分散化及び会議室・倉庫等の不足などにより、業務効率の面で支障をきたしている。

狭隘化している執務室の状況

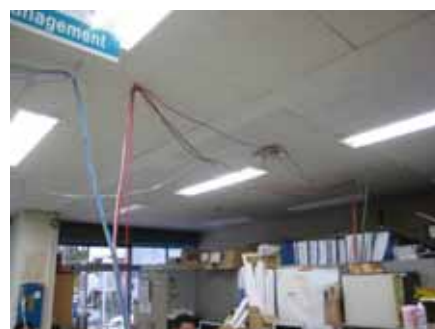
広域ネットワークや各種システムの中心拠点である本庁舎において、セキュリティ保護や設備保全の対応を可能な範囲で実施しているものの、執務室内においては多くの配線が露出し、サーバー室においては、建物の構造が設備の総重量を支えられないため、一部の機器を 1 階に配置している状況であり、設備保全の面で万全とは言えない状況である。

天井から下がっている LAN ケーブルや電源コード
