# 歴史を受け継ぐ 祇園橋

## 未来へつなぐ保存修理

国指定重要文化財  
「祇園橋」

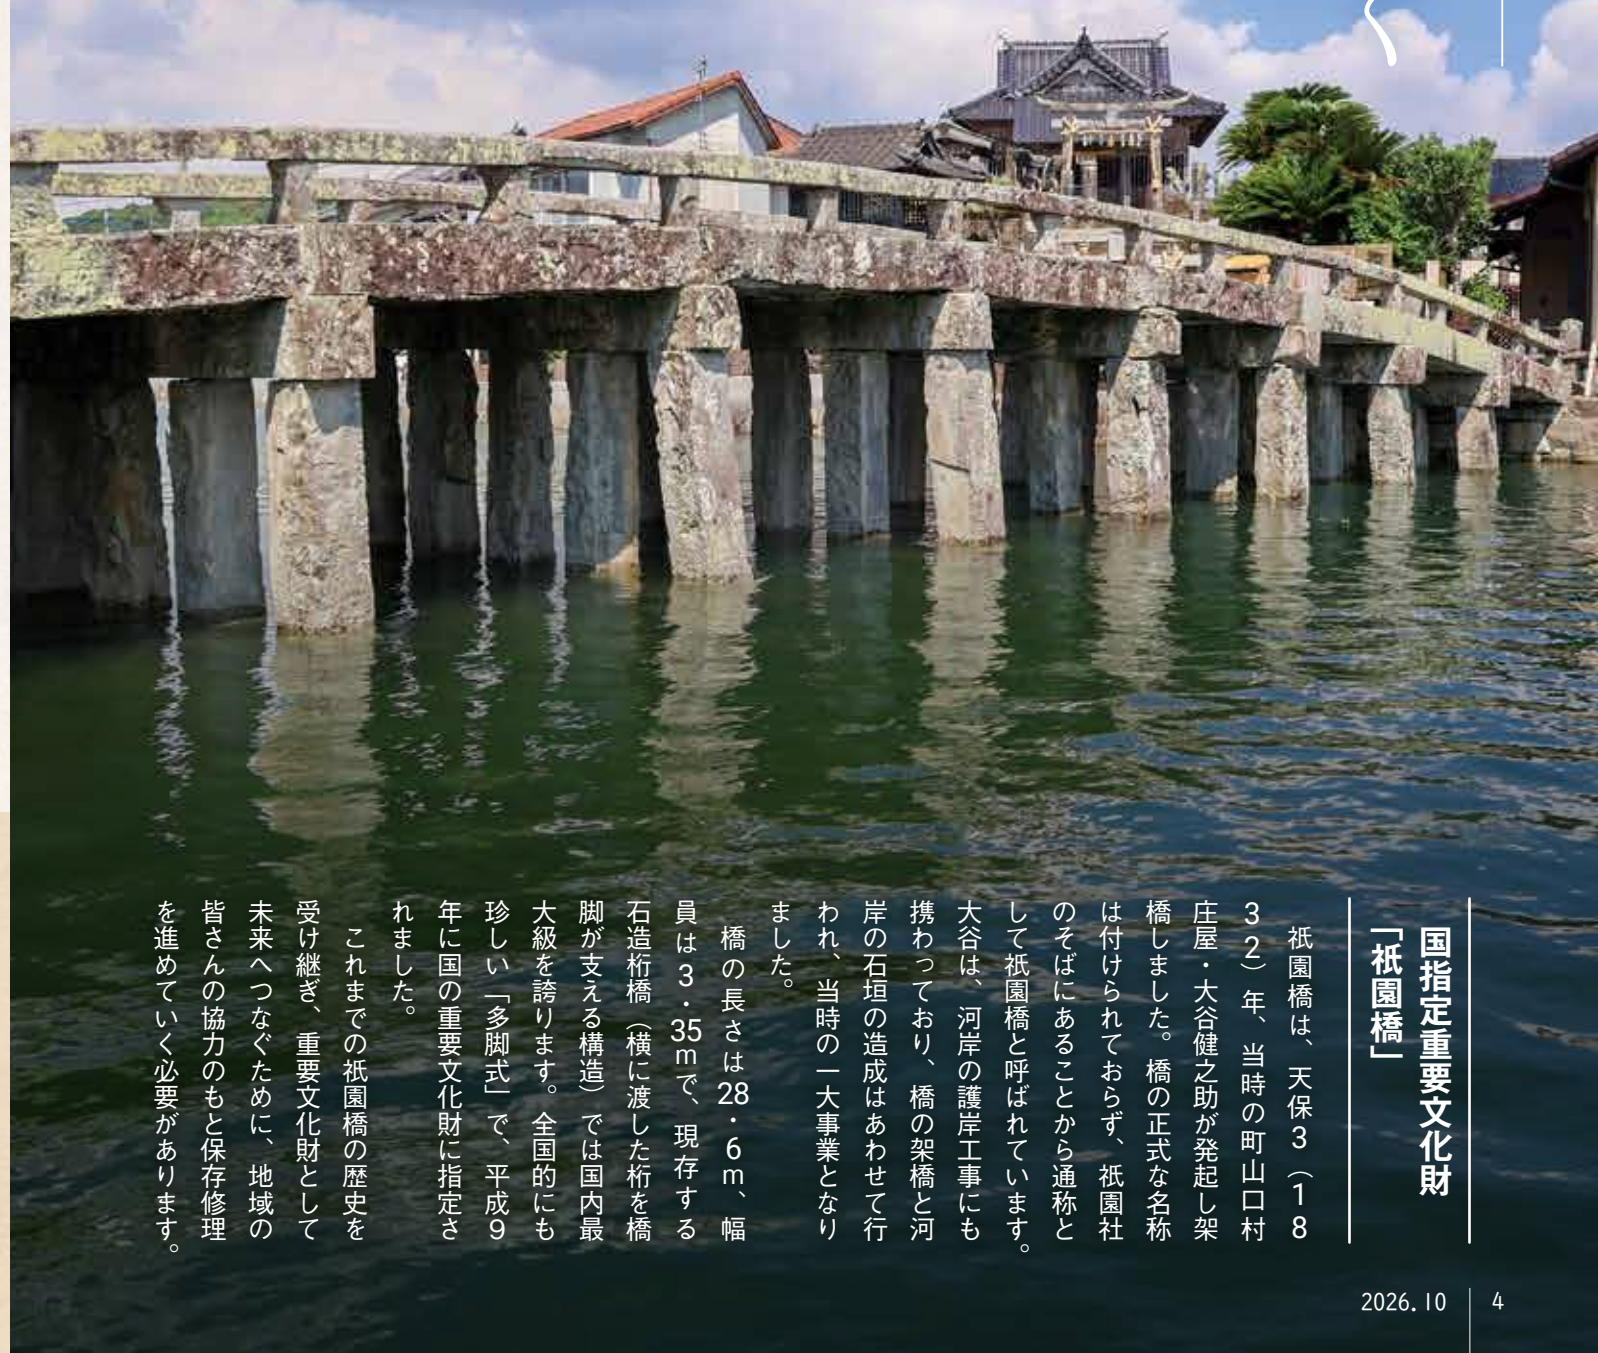
祇園橋は、天保3（1832）年、当時の町山口村庄屋・大谷健之助が発起し架橋しました。橋の正式な名称は付けられておらず、祇園社のそばにあることから通称として祇園橋と呼ばれています。大谷は、河岸の護岸工事にも携わっており、橋の架橋と河岸の石垣の造成はあわせて行われ、当時の一大事業となりました。

橋の長さは28・6m、幅員は3・35mで、現存する石造桁橋（横に渡した桁を橋脚が支える構造）では国内最大級を誇ります。全国的にも珍しい「多脚式」で、平成9年に国の重要文化財に指定されました。

祇園橋は、長大な円弧型（アーチを描く）石造桁橋で、5本の石柱橋脚で9から10列の橋桁石を支える構造です。江戸時代以前の現存している石造桁橋としては最大級を誇ります。石材は、地元産の砂岩質である下浦石が使用されています。橋の左岸に残る記念碑により、天保3

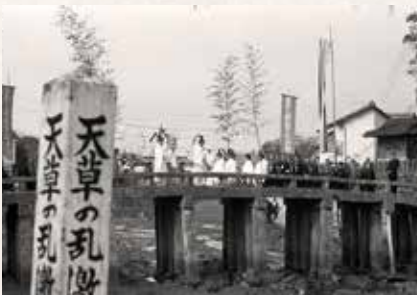
補強前

橋脚根本の  
コンクリート補強  
昭和43年（1968）

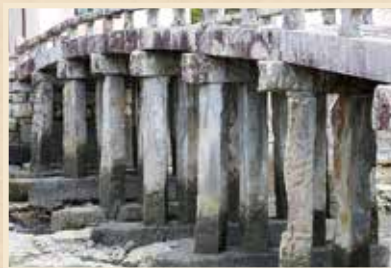
▲上流側

上流側の最前列の橋脚は、他の橋脚と異なり、角の部分が前面に来るように配置されています。これは、水切りのための工夫で、上流から勢いよく水が流れてきても、その力を受け流すような仕組みになっています。

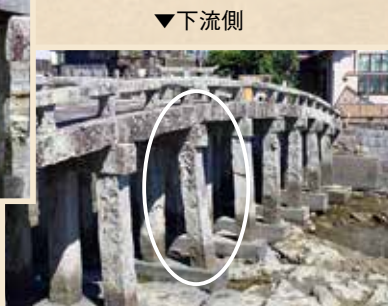
▼下流側

また、下流側の橋脚は上流側に傾いています。これも、上流からの水圧に耐えるための工夫です。

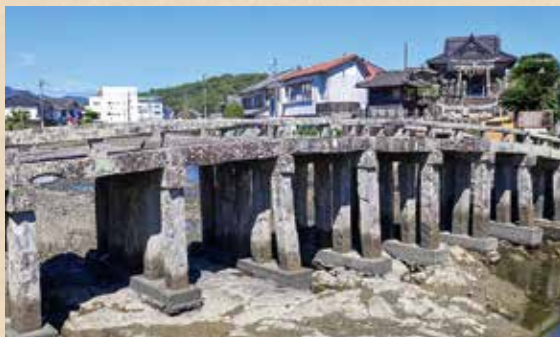
▲干潮時

町山口川の水量は、潮の干満によって大きく左右されます。橋の中央を高くし、反りを持たせることで、増水したとき水没しないように工夫されています。

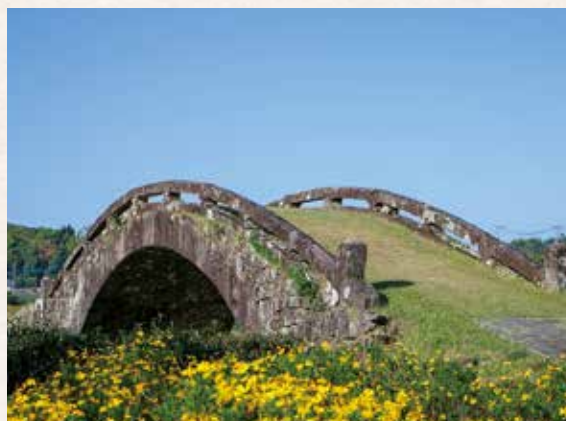
## 楠浦の眼鏡橋（楠浦町） 県指定文化財

この眼鏡橋は、楠浦と宮地間を結ぶために方原川に架けられたもので、釜の迫の堀切と共に、楠浦庄屋・宗像堅固の遺徳を後世に伝える二大事業の一つといわれています。アーチ形の石橋は優美かつ丈夫で、明治11（1878）年に架けられました。

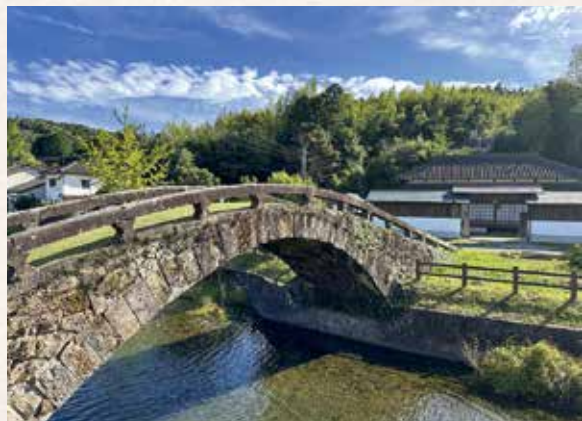
## 山口の施無畏橋（本渡町本渡） 県指定文化財

染岳登山口にある無畏庵の参道として、明治15（1882）年に架けられました。最初の眼鏡橋が明治4（1871）年にできましたが、その後ぐずれ落ち、明治15（1882）年に再建されたといわれています。

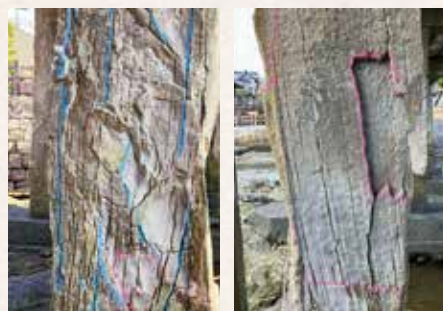
▲石材の欠損や亀裂

祇園橋に使用されている石材は、後世に取り換えられたものもありますが、創建時の材料が多く残っており、部材自体がとても貴重です。そのため、当初の形状と材料をできる限り保存し、劣化速度を遅らせることを念頭に補修を行います。文化財としての価値の維持と橋（歩道）としての性能維持の両立を目指します。

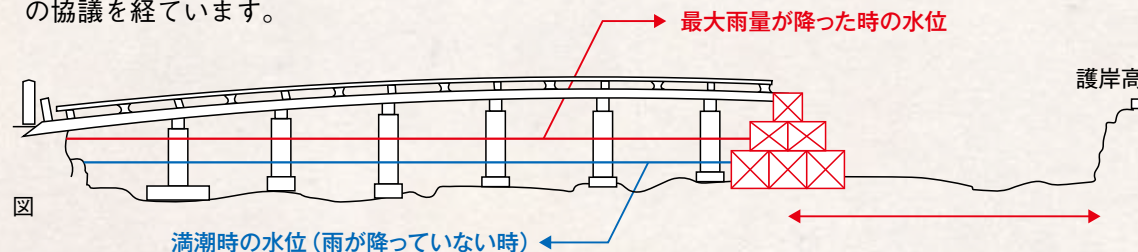
「令和7年8月豪雨で氾濫した町山口川を締め切って工事するのは大丈夫なの？」と思う人も多いかもしれません。締め切る期間は、雨が少ない時期であること、また、工事をするにあたり、増水時の川の水位のシミュレーションを行っています。この検証は、過去10年の11月から3月の最大雨量（1日）から異常値を除いて雨量から水位を計算するものです。

計算では、締切区間でも水位が護岸高を越えない結果となっており、河川を管理する県との協議を経ています。
