令和6年度

【交通安全用】通学路安全対策要望調書(一覧表)

No.19 本渡東中学校

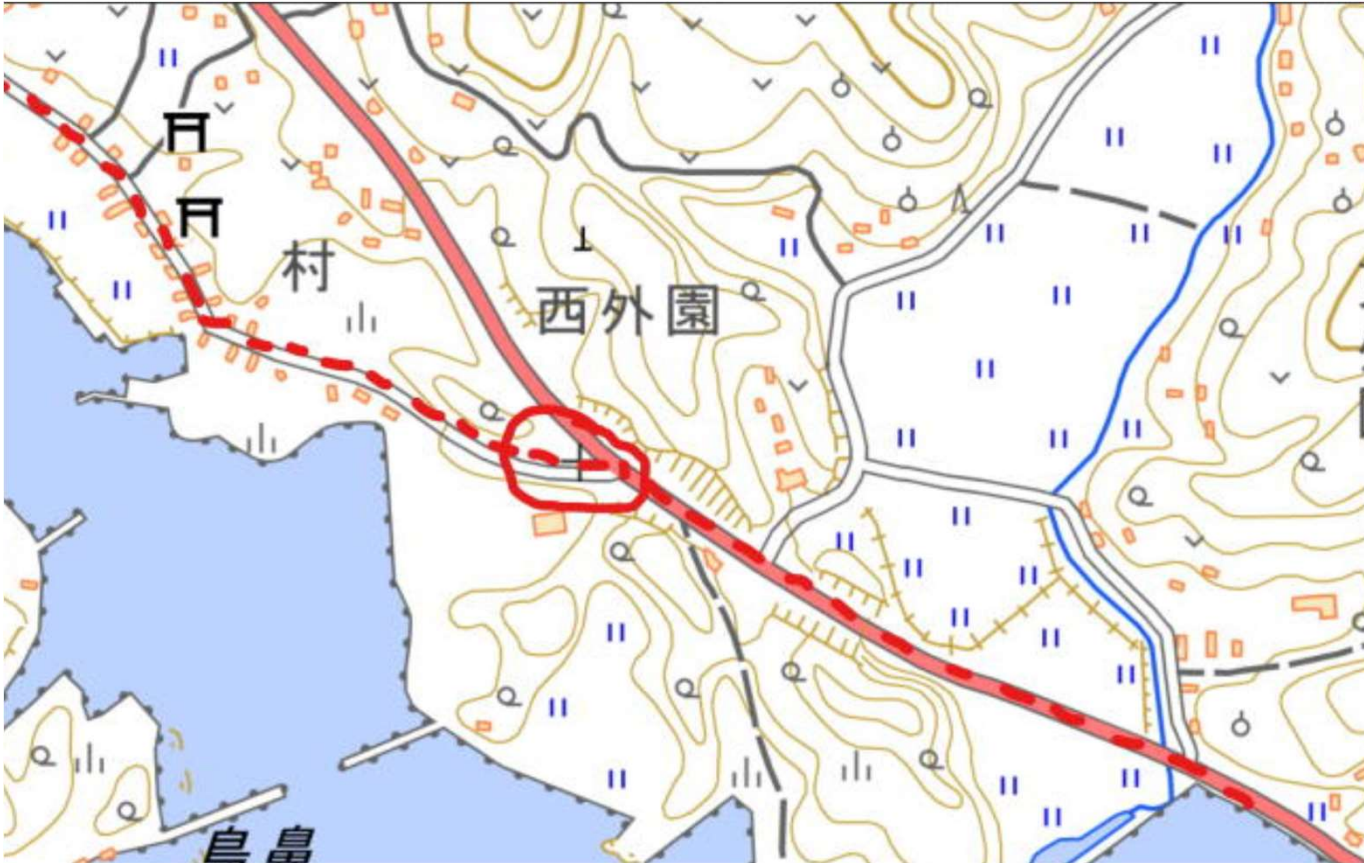
| 1 | 下浦町旧道と新道の交差点<br>(旧下浦中グラウンド近く) | 下浦町旧道から新道に合流する地点で、右手のガードレールが途切れ、斜面に滑り落ちそうな状況である。歩道の幅もほとんど無く、左はすぐがけがあり、右側はすぐ車道となっており、通行する際は大変危険である。 | 道路 | | | | | 市道 平床・西外園線 |
