## 【交通安全用】危険箇所対策一覧表

有明地区

令和8年7月現在

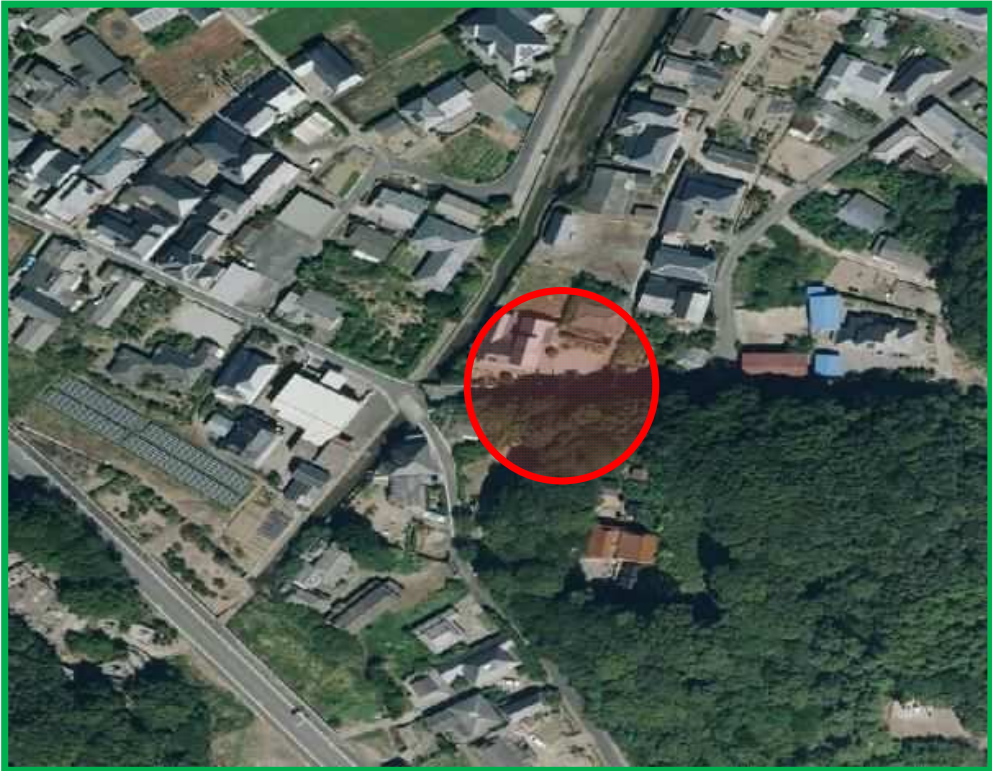
| No. | 年度 | 住所・位置 | 路線名 | 状況・危険の内容 | 対策方法・要望内容 | 対応状況 |
|---|---|---|---|---|---|---|
| 1 | R6 | 大浦 白当<br>大浦阿蘇神社付近 | 県道:大浦港線 | 山側の斜面から落石がある。 | 落石に対する防壁板を設置する。<br>※R8工事施工中(R8.7現在) | R8工事にて対応済(県) |

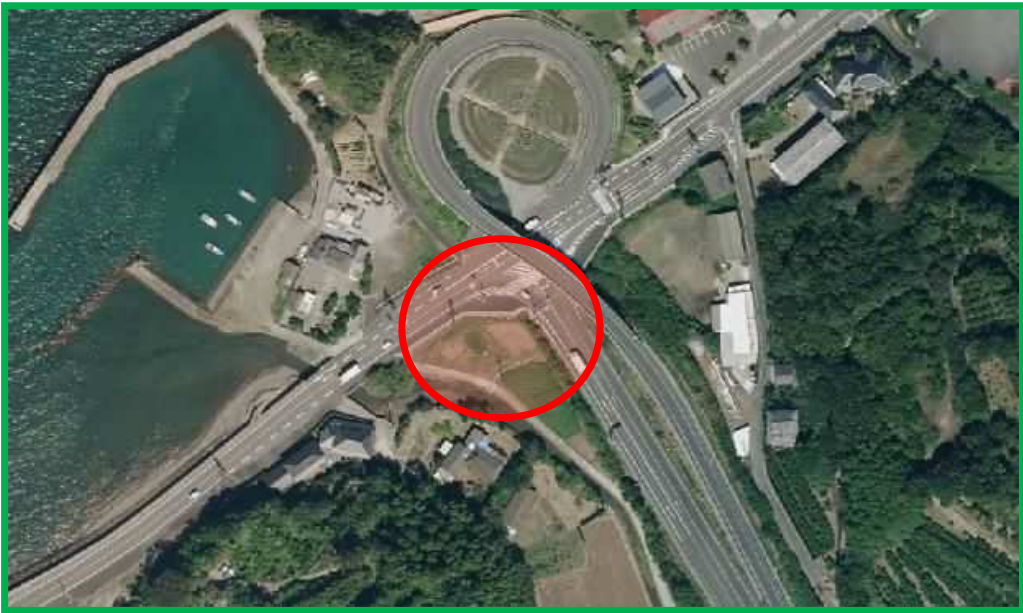
| No. | 年度 | 住所・位置 | 路線名 | 状況・危険の内容 | 対策方法・要望内容 | 対応状況 |
|---|---|---|---|---|---|---|
| 2 | R7 | 上津浦 美ノ越<br>松島有明道路の出口 | 松島有明道路 | 出口は下り坂で信号変わり目に通過しようとする車両がいる。降り口左手の立木で横断待ちの歩行者が視認しづらく事故の恐れがある。 | 立木(国土交通省所有地)の伐採を行う。 | 検討中(県) |

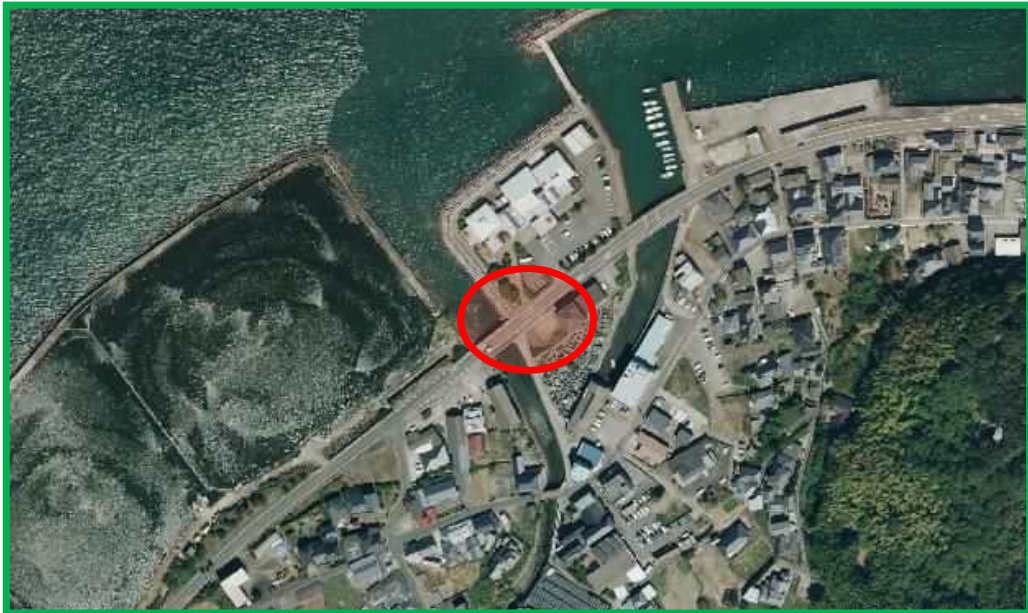
| No. | 年度 | 住所・位置 | 路線名 | 状況・危険の内容 | 対策方法・要望内容 | 対応状況 |
|---|---|---|---|---|---|---|
| 3 | R8 | 赤崎<br>おいだけ荘の前 | 国道324号線 | 横断歩道及びダイヤモンドが消えており危険。 | 横断歩道及びダイヤモンドの引き直し。 | R8工事にて対応済(県) |

| No. | 年度 | 住所・位置 | 路線名 | 状況・危険の内容 | 対策方法・要望内容 | 対応状況 |
|---|---|---|---|---|---|---|
| | | | | <p>対応後</p> <p>対応後</p> <p>横断歩道及びダイヤモンドの引き直し</p> | | |

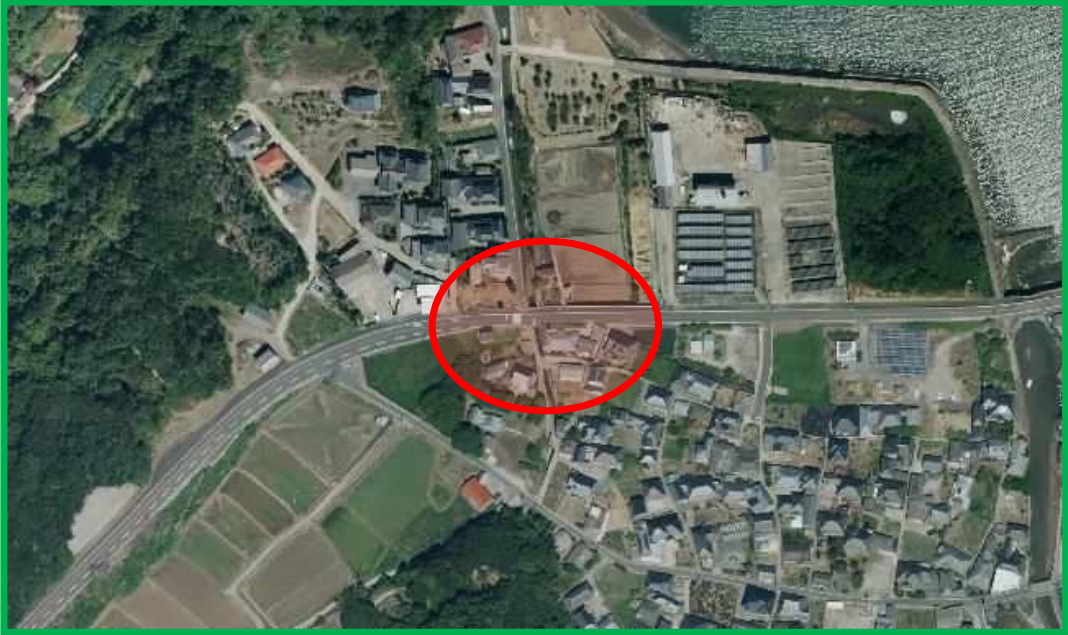
| No. | 年度 | 住所・位置 | 路線名 | 状況・危険の内容 | 対策方法・要望内容 | 対応状況 |
|---|---|---|---|---|---|---|
| 4 | R8 | 須子<br>吉田石油付近 | 国道324号線 | ダイヤモンドが消えており危険。 | ダイヤモンドの引き直し。 | R8工事にて対応済(県) |

| No. | 年度 | 住所・位置 | 路線名 | 状況・危険の内容 | 対策方法・要望内容 | 対応状況 |
|---|---|---|---|---|---|---|
| | | | | <p>対応後</p> <p>ダイヤモンドの引き直し</p> <p>対応後</p> | | |

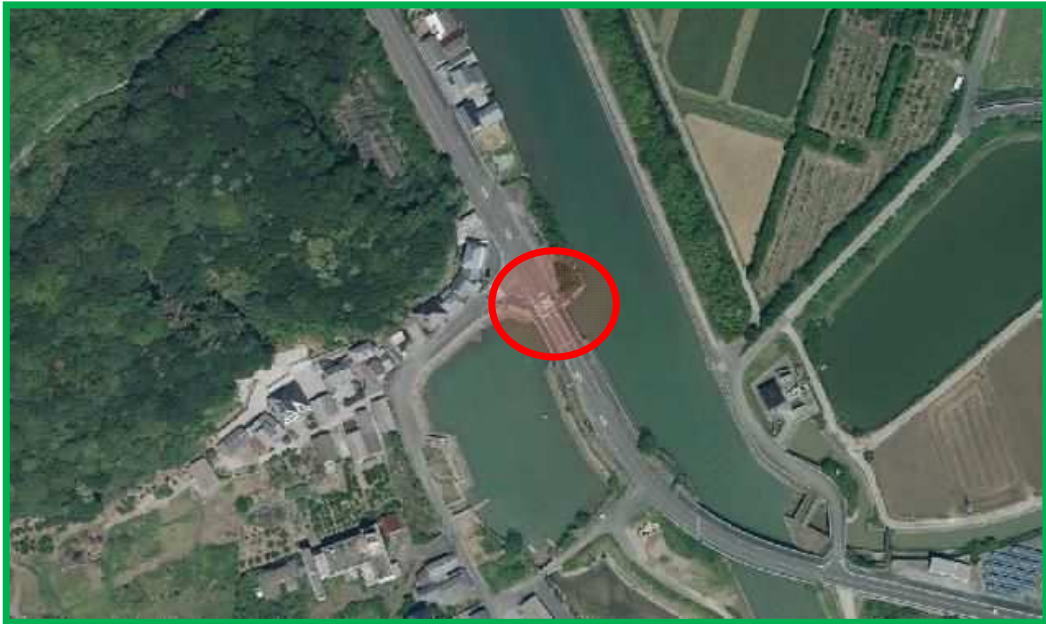
| No. | 年度 | 住所・位置 | 路線名 | 状況・危険の内容 | 対策方法・要望内容 | 対応状況 |
|---|---|---|---|---|---|---|
| 5 | R8 | 大浦<br>小畦バス停付近 | 国道324号線 | 横断歩道の半分が消えかけており危険。 | 横断歩道の引き直し。 | 検討中 |

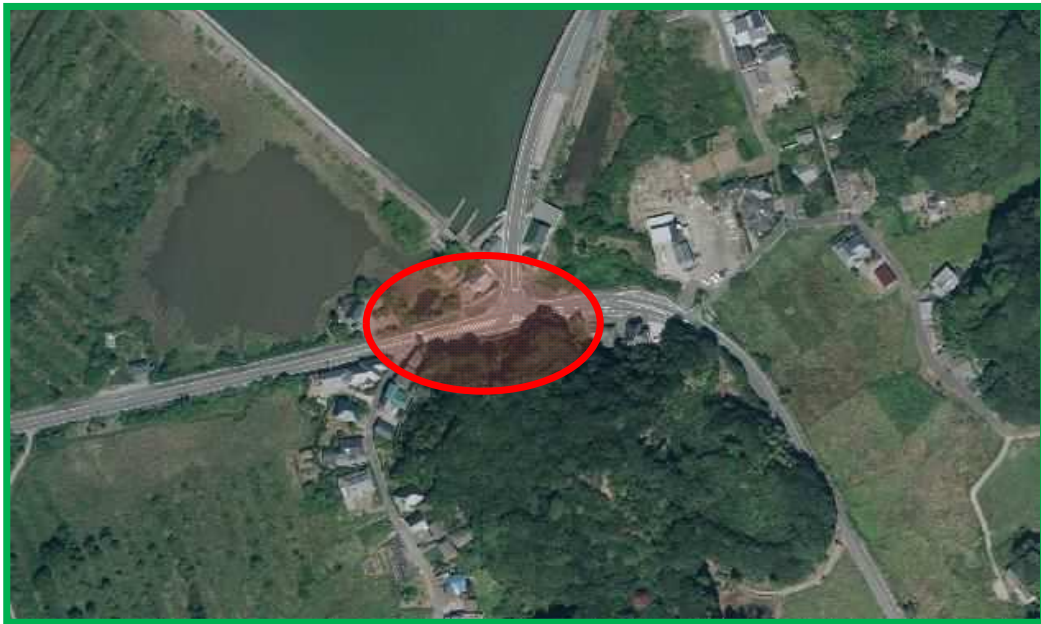
| No. | 年度 | 住所・位置 | 路線名 | 状況・危険の内容 | 対策方法・要望内容 | 対応状況 |
|---|---|---|---|---|---|---|
| 6 | R8 | 楠甫<br>蛤バス停付近 | 国道324号線 | ダイヤモンドが消えており危険。 | ダイヤモンドの引き直し。 | 検討中 |

| No. | 年度 | 住所・位置 | 路線名 | 状況・危険の内容 | 対策方法・要望内容 | 対応状況 |
|---|---|---|---|---|---|---|
| | | | | <div data-bbox="1697 783 2036 853">ダイヤモンドの引き直し</div> | | |
