【交通安全用】危険箇所対策一覧表

有明地区

令和8年2月現在

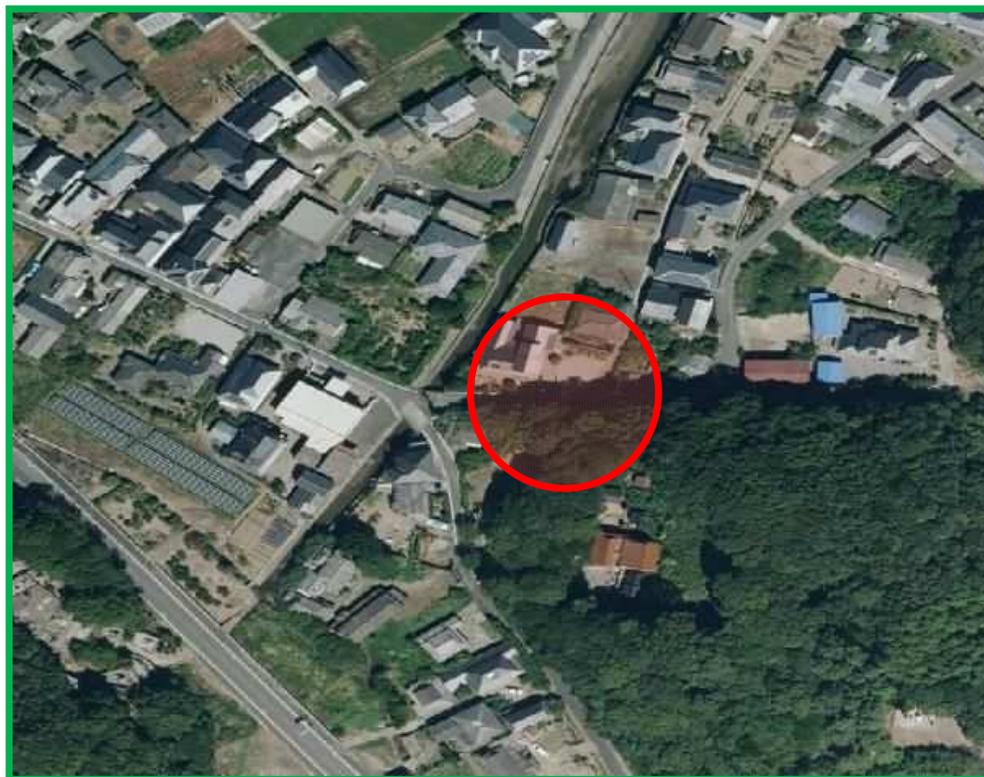
対応後

| No. | 年度 | 住所・位置 | 路線名 | 状況・危険の内容 | 対策方法・要望内容 | 対応状況 |
|---|---|---|---|---|---|---|
| 1 | R6 | 大浦 白当 大浦阿蘇神社付近 | 県道:大浦港線 | 山側の斜面から落石がある。 | 落石に対する防壁板を設置する。 | 対応済み(県) |

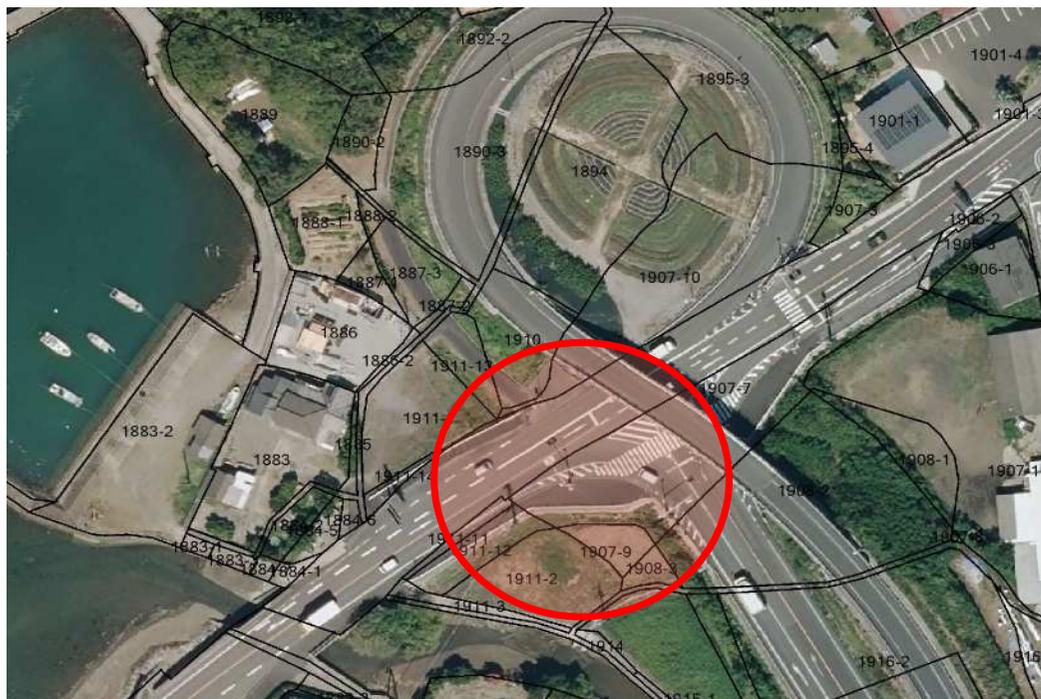
| No. | 年度 | 住所・位置 | 路線名 | 状況・危険の内容 | 対策方法・要望内容 | 対応状況 |
|---|---|---|---|---|---|---|
| 2 | R7 | 上津浦 美ノ越 松島有明道路の出口 | 松島有明道路 | 出口は下り坂で信号変わり目に通過しようとする車両がいる。降り口左手の立木で横断待ちの歩行者が視認しづらく事故の恐れがある。 | 立木(国土交通省所有地)の伐採を行う。 | 検討中(県) |
