【交通安全用】危険箇所対策一覧表

御所浦地区

令和8年2月現在

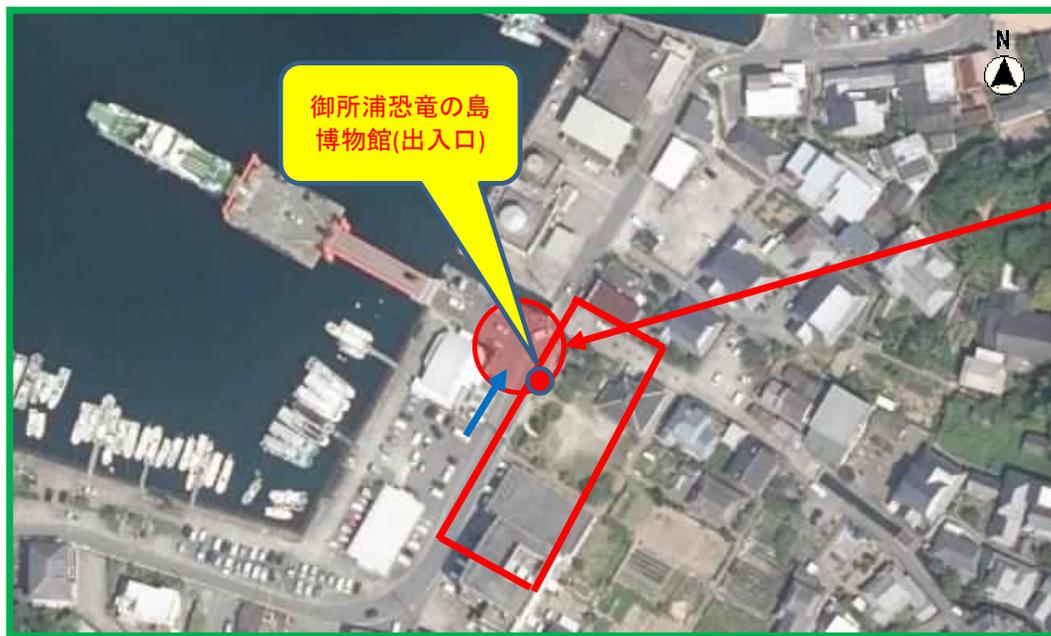
No.	年度	住所・位置	路線名	状況・危険の内容	対策方法・要望内容	対応状況
1	R6	御所浦町御所浦4377-4 御所浦恐竜の島博物館前	県道：龍ヶ岳御所浦線	『御所浦恐竜の島博物館』のリニューアルオープンに伴い、来訪者が増加している。同博物館正面に定期船や海上タクシーの発着港があり、来訪者の多くが県道を横断するが、横断歩道がないため様々な場所から横断されている。付近はフェリー乗降車両や駐車車両で見通しが悪く、さらに子ども連れの来訪者が多いことから、急な飛び出し等による事故の恐れがある。	横断歩道の設置	地元からの要望をうけ、市から警察署に副申 (令和6年7月)

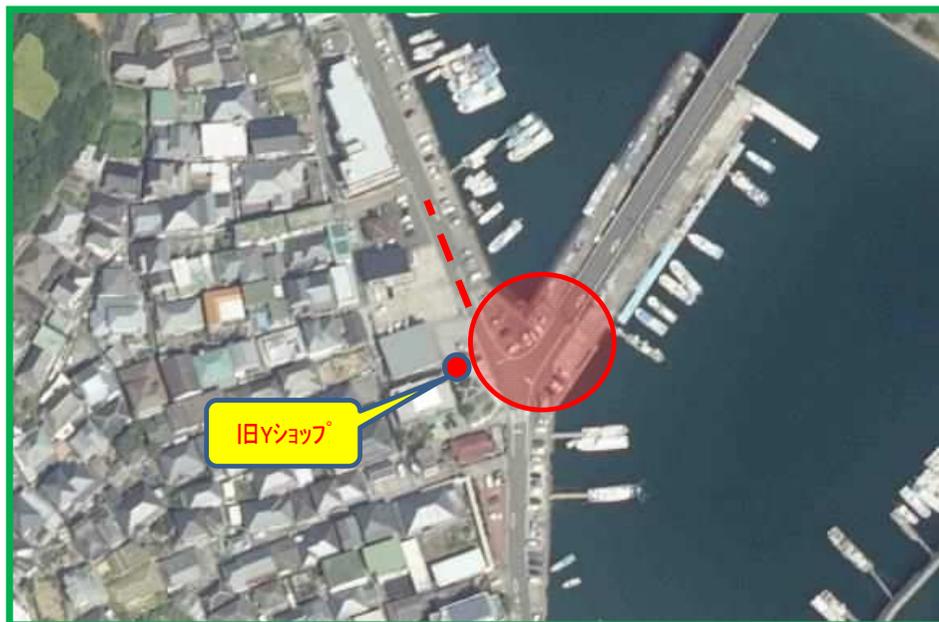
No.	年度	住所・位置	路線名	状況・危険の内容	対策方法・要望内容	対応状況
2	R5	御所浦町御所浦 旧Yショップ前	県道：龍ヶ岳御所浦線	前島から旧Yショップ前にかかる橋は下りになっており、スピードを落とさずに通行する自転車が多い。診療所跡地から駐在所方面においても旧Yショップ前で減速しない車があり、自転車と接触しそうになる。また、橋のもとに駐車している車が多く見通しも悪い。	路面に減速喚起の表示をしてほしい。	検討中(県)

駐車している車で見通しが悪い

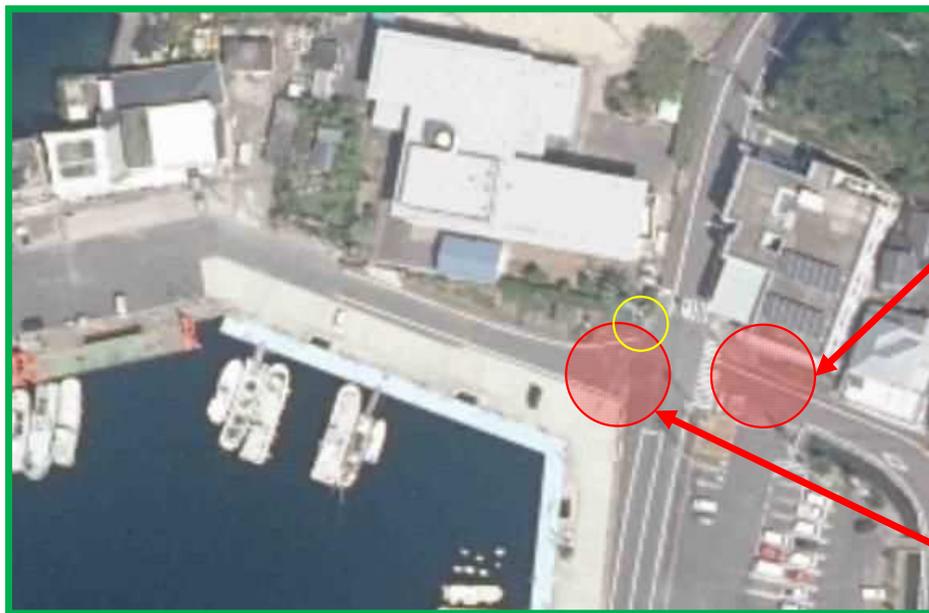
No.	年度	住所・位置	路線名	状況・危険の内容	対策方法・要望内容	対応状況
3	R4	御所浦町御所浦3527-2,3 御所浦支所前交差点	県道：龍ヶ岳御所浦線	「止まれ」の道路標示が消えかけており危険。 ※腐朽によりカーブミラーが破損(R6年度)	道路標示の引き直し。 カーブミラーの修繕・再設置	検討中(県)

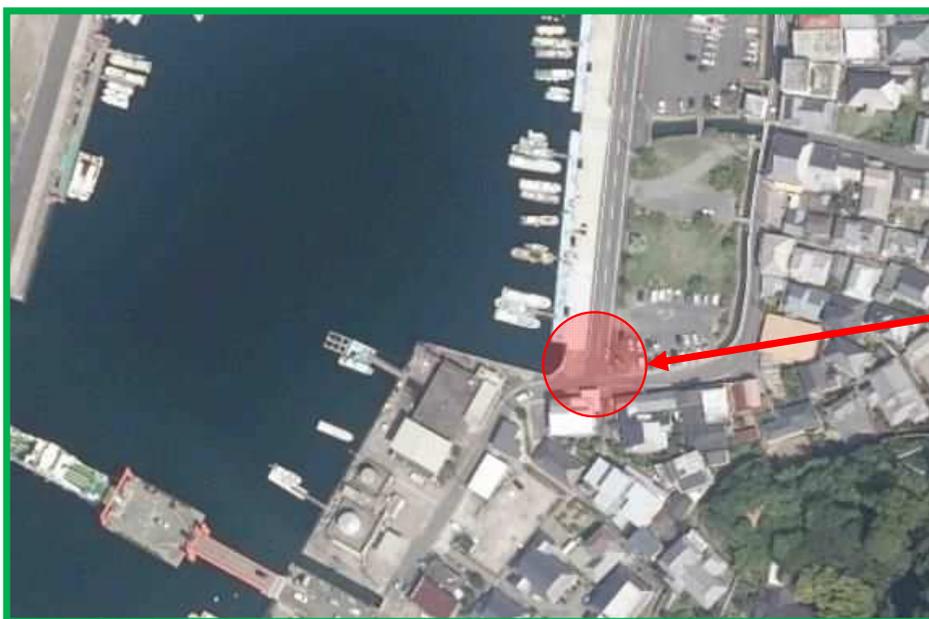
No.	年度	住所・位置	路線名	状況・危険の内容	対策方法・要望内容	対応状況
4	R4	御所浦町御所浦6669-4 森田代理店前	県道：龍ヶ岳御所浦線	「止まれ」の道路標示が消えかけており危険	道路標示の引き直し。	検討中(県)

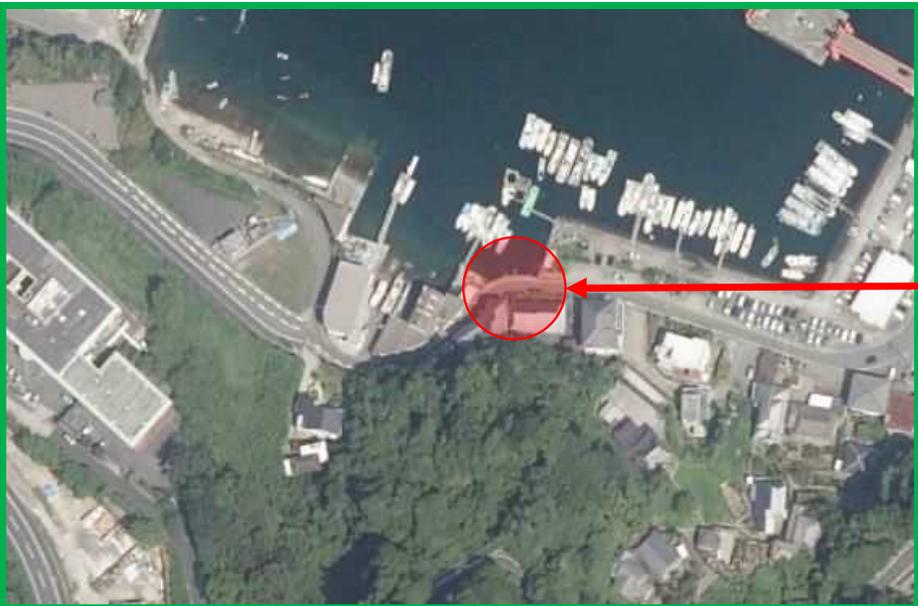
No.	年度	住所・位置	路線名	状況・危険の内容	対策方法・要望内容	対応状況
5	R4	御所浦町御所浦4377-4 松苑前	県道：龍ヶ岳御所浦線	カーブミラーの位置が低い為、大型車(ミキサー車等)からはカーブミラーで対向車が見えない。	カーブミラーをもう一つ高い位置に設置する。	検討中(県)
