【交通安全用】危険箇所対策一覧表

倉岳地区

令和8年2月現在

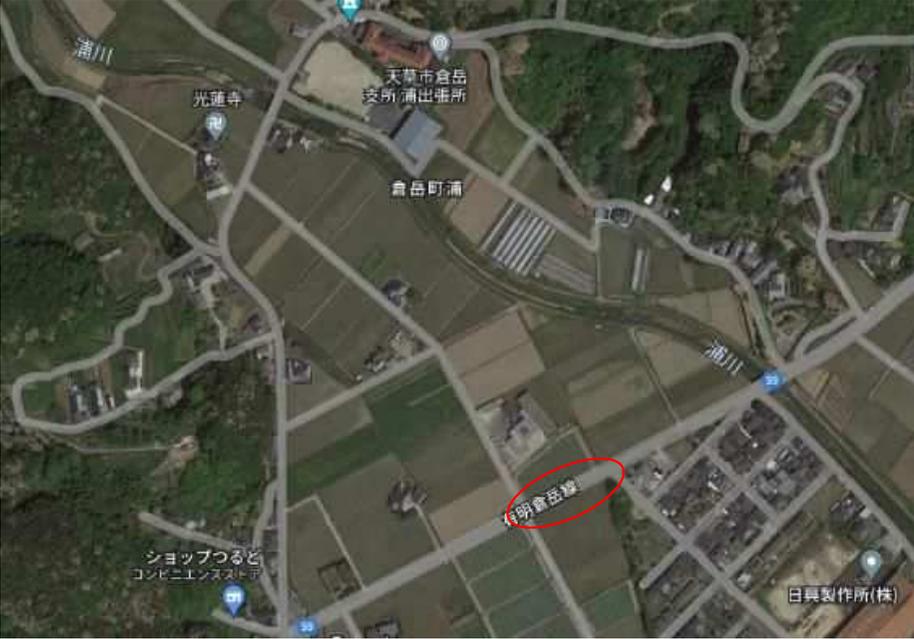
No.	年度	住所・位置	路線名	状況・危険の内容	対策方法・要望内容	対応状況
2	R5	倉岳町 浦 長尾建設付近交差点	県道59号線 (有明倉岳線)	横断歩道が消えかけている、また、ダイヤモンドマークが消えており危険。	横断歩道、ダイヤモンドマークの再標示	R5道路改修工事【一部解消済】(県)

<p>横断歩道、ダイヤモンドマークの再標示</p>	<p>横断歩道より先は未着手</p>
<p>○ : 対策要望箇所</p> <p>--- 県道59号線 (有明倉岳線)</p>					<p>対応前</p>

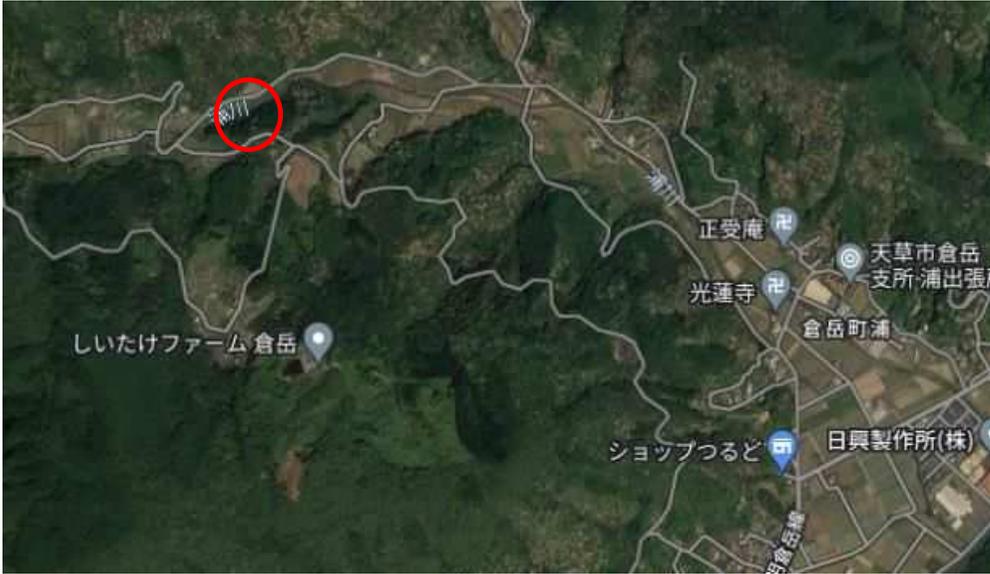
No.	年度	住所・位置	路線名	状況・危険の内容	対策方法・要望内容	対応状況
3	R5	倉岳町 浦 第一荒平橋付近	市道：栖本倉岳線	R4.12大雪の時に車両転落事故が発生。 転落した場合、10m下の川へ落下するため非常に危険である。	ガードレールの設置による転落防止対策	R6道路改良工事【解消済】(県)

<p>○ : 対策要望箇所      - - - : 市道：栖本倉岳線</p>					<p>ガードレール等の転落防止対策</p>

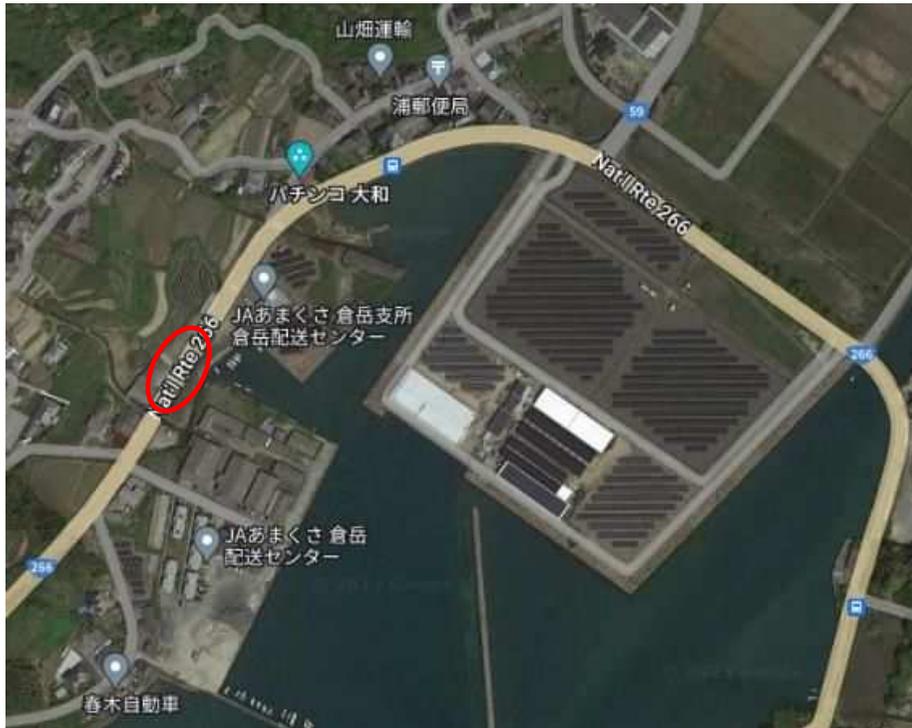
No.	年度	住所・位置	路線名	状況・危険の内容	対策方法・要望内容	対応状況
4	R5	倉岳町 浦 Aマート付近	国道266号	歩道に大きな水たまりができ、自転車通学生や歩行者が車道に出て通行している。車道にも水たまりが出来ており、自転車等の二輪車が通行する際に危険。	水たまりの解消	検討中(県)

水たまりの解消

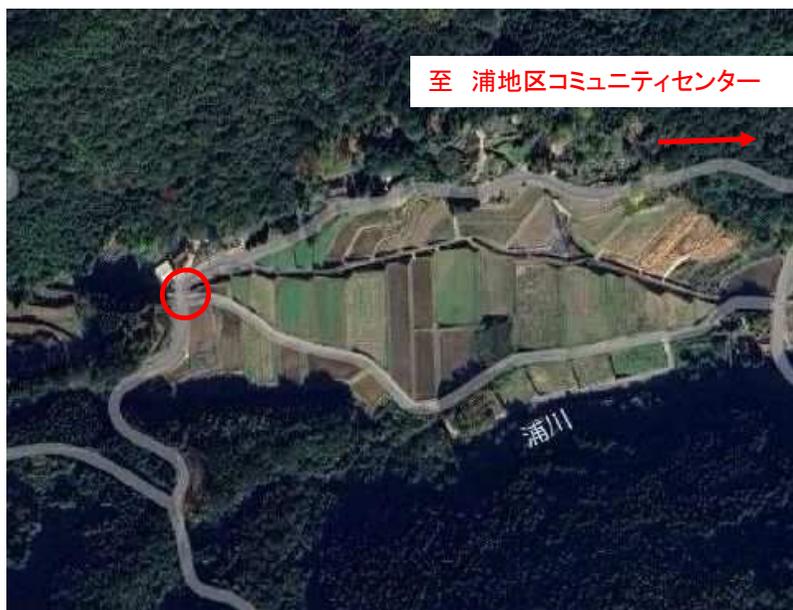
No.	年度	住所・位置	路線名	状況・危険の内容	対策方法・要望内容	対応状況
6	R6	倉岳町 浦 栖本倉岳線 2118-1付近	市道: 栖本倉岳線	カーブ途中に水路が横切っており、夜間は見えづらく転落の危険がある。	蓋やガードポールなどの設置による転落防止対策	検討中(市)

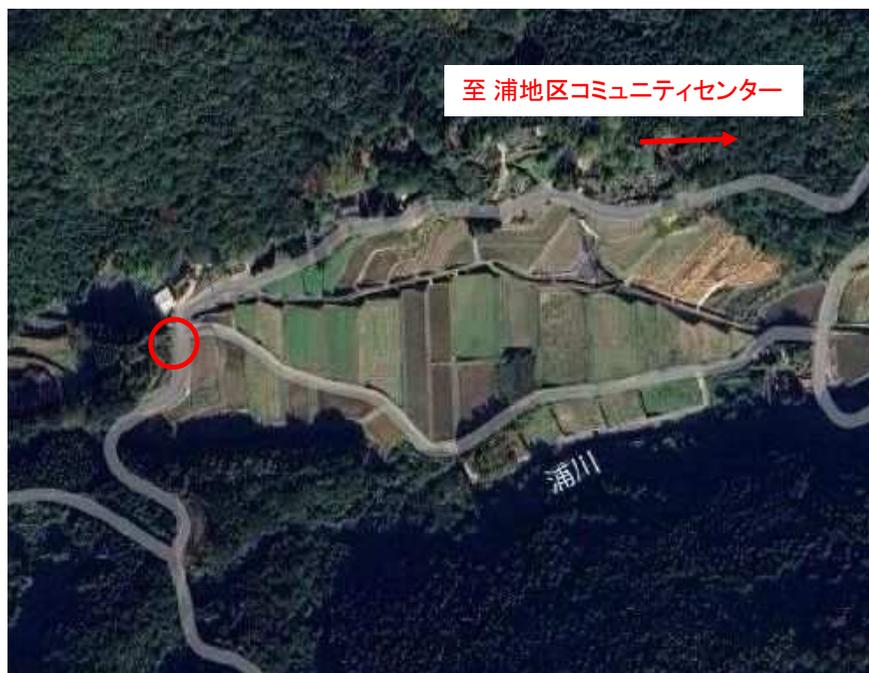
No.	年度	住所・位置	路線名	状況・危険の内容	対策方法・要望内容	対応状況
7	R6	倉岳町 浦 栖本倉岳線 2118-1付近	市道: 栖本倉岳線	カーブミラーが見えづらい方向に向いており、対向車を確認できない。	カーブミラーの方向修正、修繕	検討中(市)

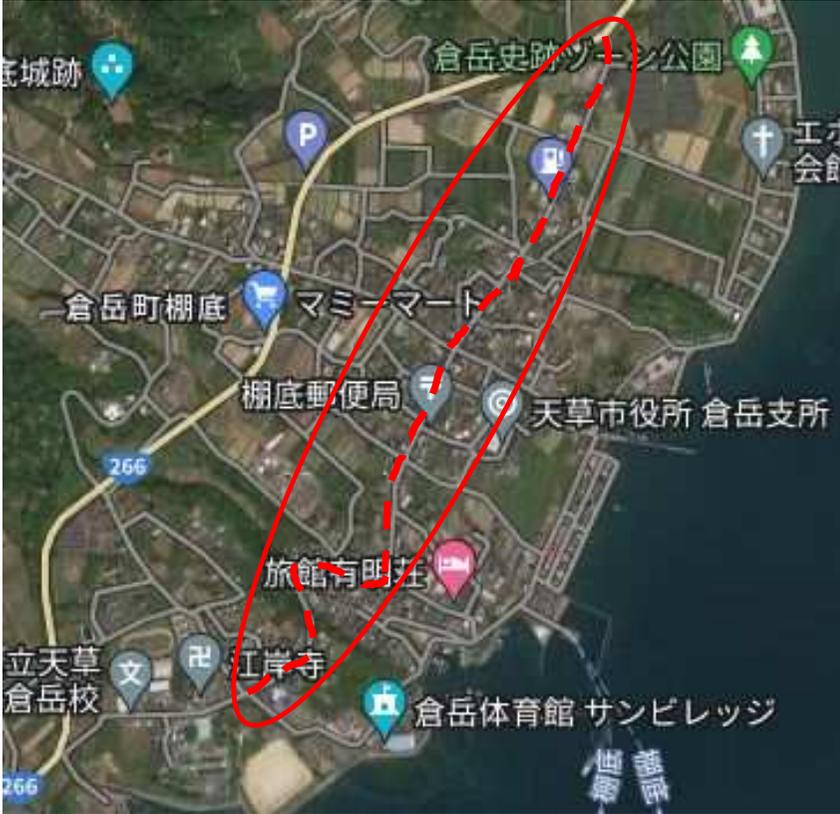
No.	年度	住所・位置	路線名	状況・危険の内容	対策方法・要望内容	対応状況
8	R5	倉岳町 棚底 天草高校倉岳校～熊日付近	市道：棚底横断線	外側線等路面標示が消えている。また、雨天時は水たまりができる箇所があり、自転車や車両が通行するため危険である。	路面標示の再表示、水たまり箇所の解消。	【R6水たまり解消】(市)

水たまりの解消

※路線全体  
外側線、横断歩道、ダイヤモンドマークの再標示

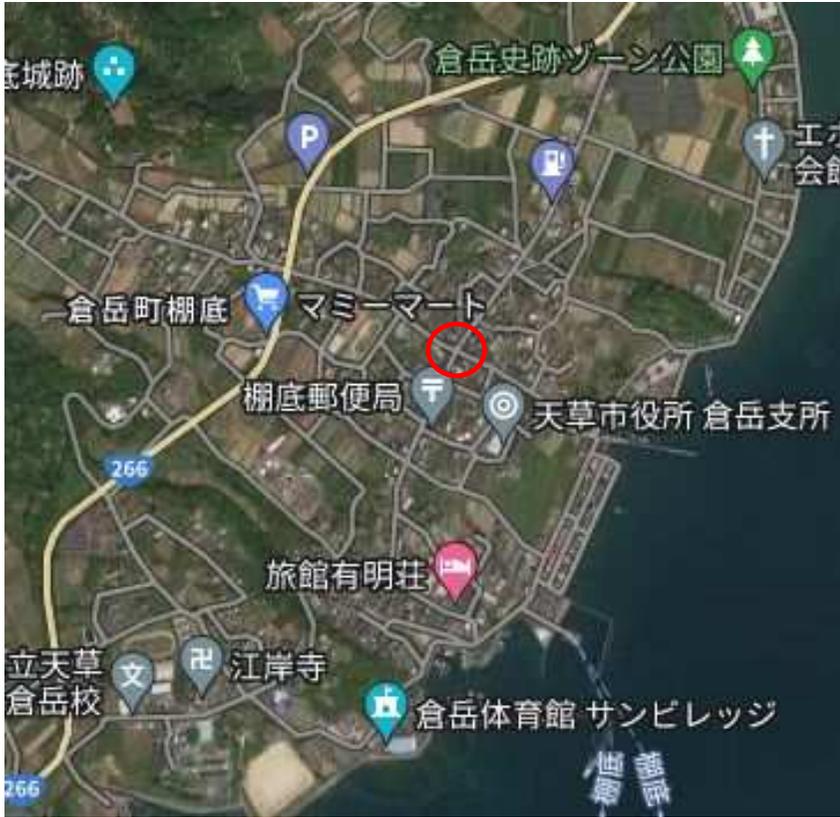
No.	年度	住所・位置	路線名	状況・危険の内容	対策方法・要望内容	対応状況
9	R5	倉岳町 棚底 1743-1付近の交差点	市道：棚底横断線 市道：棚底中央線	棚底中央線側に一時停止の路面標示もあるが、両路線とも幅員が狭く建築物もあることから、視認性が悪く危険である。スピードを出して通行する車もいるため、通行の際に危険。(交通事故 発生箇所)	交差点があることをわかりやすくするため、カラー舗装の検討。	検討中(市)

カラー舗装

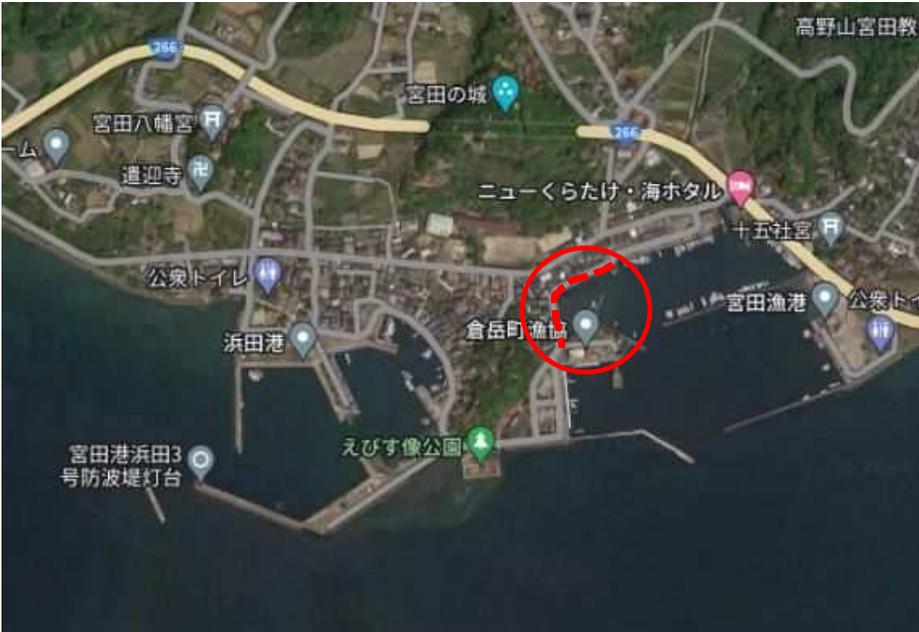
No.	年度	住所・位置	路線名	状況・危険の内容	対策方法・要望内容	対応状況
10	R5	倉岳町 宮田 倉岳町漁協付近	市道：西ノ原海岸線	倉岳町宮田3921～倉岳町漁協までの路面に亀裂や凹凸ができており危険。	路面凹凸の解消。	検討中(市)

※路線全体  
路面凹凸の解消

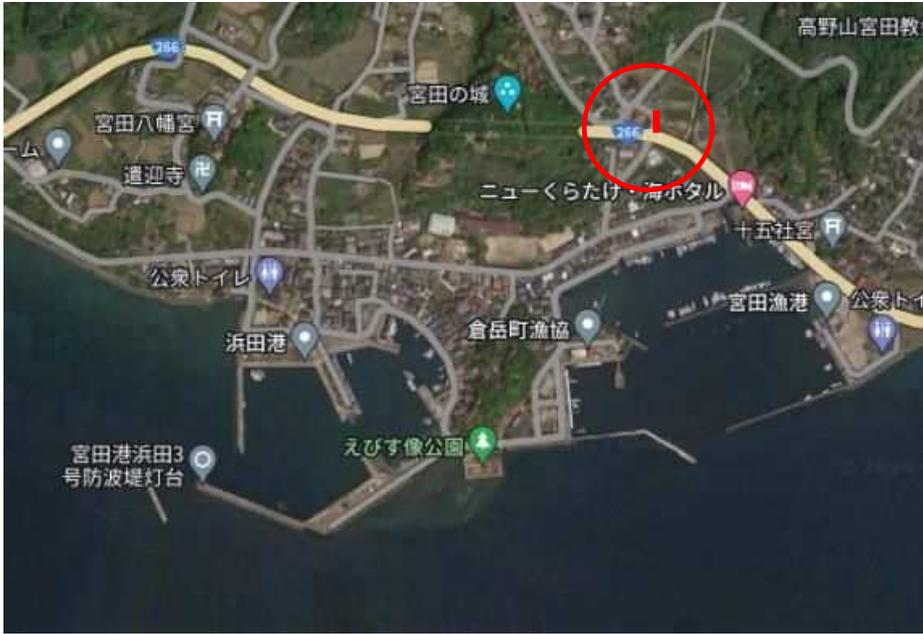
No.	年度	住所・位置	路線名	状況・危険の内容	対策方法・要望内容	対応状況
11	R5	倉岳町 宮田 宮田第一トンネルの柵底側を出たところの交差点	市道: 宮田柵底線	ガードポールが設置されていたが取れてしまっている。根本部分のみが露出して残っており、事故の危険がある。	ガードポールの再設置、又は、残っている根本部分の除去	R5道路改修工事【解消済】(市)
