## 【交通安全用】危険箇所対策一覧表

倉岳地区

令和8年7月現在

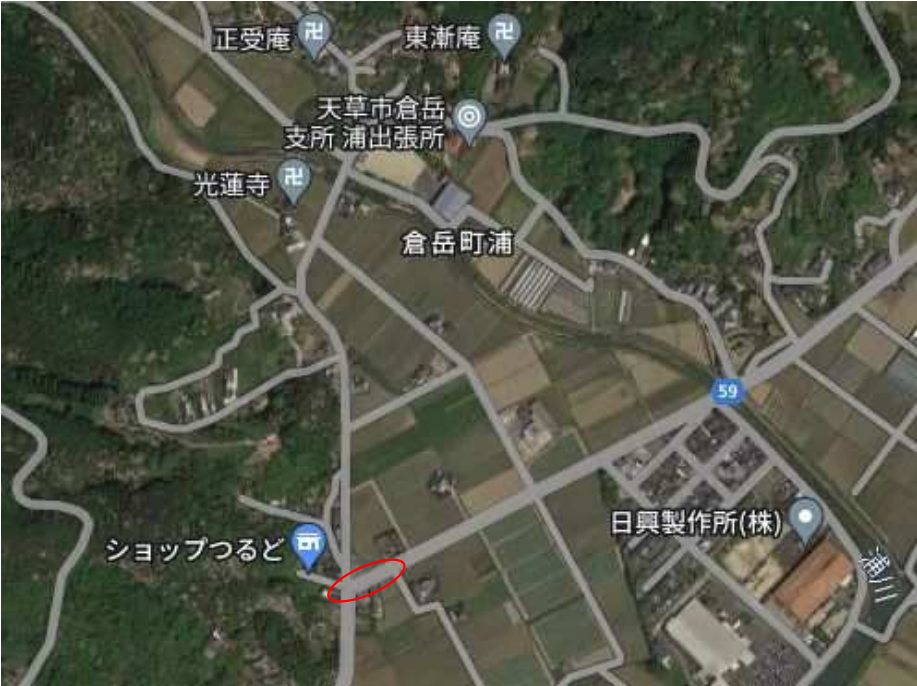
| No. | 年度 | 住所・位置 | 路線名 | 状況・危険の内容 | 対策方法・要望内容 | 対応状況 |
|---|---|---|---|---|---|---|
| 1 | R5 | 倉岳町 浦<br>RIC鶴戸 三叉路付近 | 県道59号線<br>(有明倉岳線) | 雨天時に水たまりができ、車が通行する際に隣の建物への水はねが激しい。 | 水たまり箇所の解消 | R5道路改修工事【解消済】(県) |

| No. | 年度 | 住所・位置 | 路線名 | 状況・危険の内容 | 対策方法・要望内容 | 対応状況 |
|---|---|---|---|---|---|---|
| | | | | | <div><div>対応前</div></div> <div><div>対応後</div></div> <div>水たまりの解消</div> | |

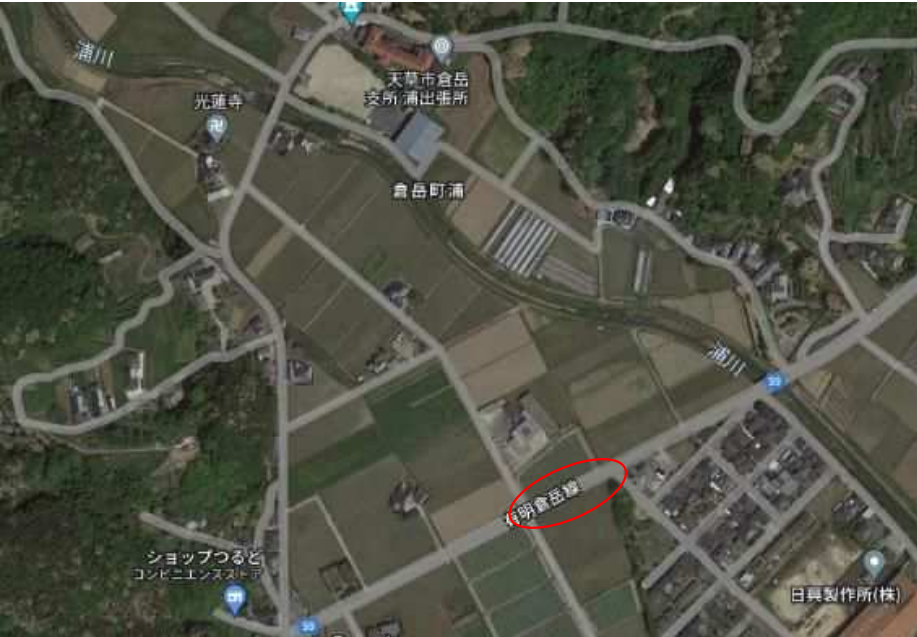
| No. | 年度 | 住所・位置 | 路線名 | 状況・危険の内容 | 対策方法・要望内容 | 対応状況 |
|---|---|---|---|---|---|---|
| 2 | R5 | 倉岳町 浦<br>長尾建設付近交差点 | 県道59号線<br>(有明倉岳線) | 横断歩道が消えかけている、また、ダイヤモンドマークが消えており危険。 | 横断歩道、ダイヤモンドマークの再標示 | R5道路改修工事【一部解消済】(県) |

| No. | 年度 | 住所・位置 | 路線名 | 状況・危険の内容 | 対策方法・要望内容 | 対応状況 |
|---|---|---|---|---|---|---|
| | | | | | <div> <div>対応前</div> </div> <div> <div>対応後</div> </div> <div> <div>横断歩道、ダイヤモンドマークの再標示</div> </div> <div> <div>横断歩道より先は未着手</div> </div> | |

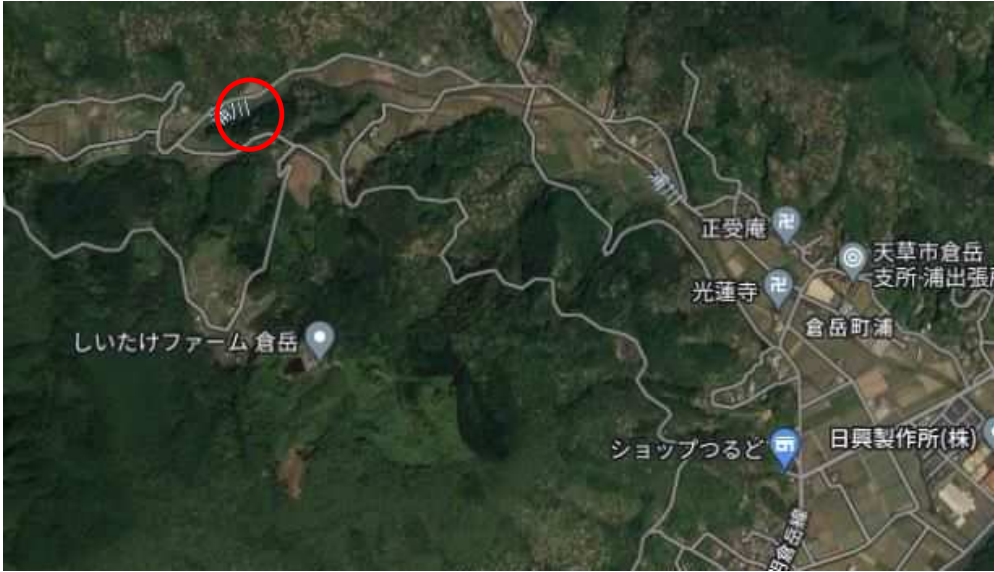
| No. | 年度 | 住所・位置 | 路線名 | 状況・危険の内容 | 対策方法・要望内容 | 対応状況 |
|---|---|---|---|---|---|---|
| 3 | R5 | 倉岳町 浦<br>第一荒平橋付近 | 市道: 栖本倉岳線 | R4.12大雪の時に車両転落事故が発生。<br>転落した場合、10m下の川へ落下するため非常に危険である。 | ガードレールの設置による転落防止対策 | R6道路改良工事【解消済】(県) |

| No. | 年度 | 住所・位置 | 路線名 | 状況・危険の内容 | 対策方法・要望内容 | 対応状況 |
|---|---|---|---|---|---|---|
| | | | | | <div> <div>対応前</div> </div> <div> <div>対応後</div> </div> | <div> <div>ガードレール等<br/>の転落防止対策</div> </div> |

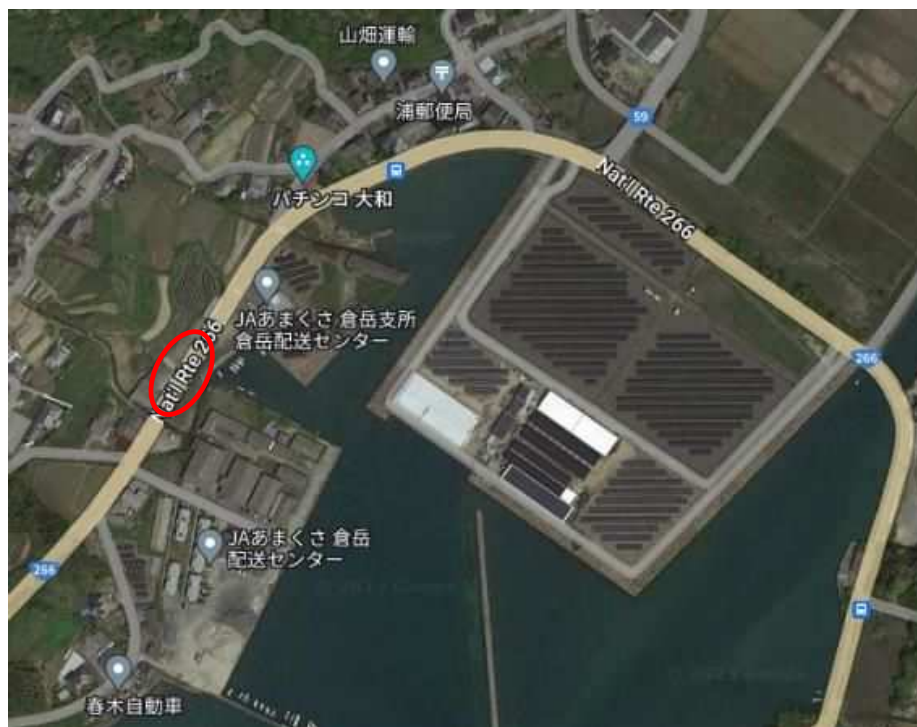
| No. | 年度 | 住所・位置 | 路線名 | 状況・危険の内容 | 対策方法・要望内容 | 対応状況 |
|---|---|---|---|---|---|---|
| 4 | R5 | 倉岳町 浦<br>Aマート付近 | 国道266号 | 歩道に大きな水たまりができ、自転車通学生や歩行者が車道に出て通行している。車道にも水たまりが出来ており、自転車等の二輪車が通行する際に危険。 | 水たまりの解消 | 検討中(県) |

水たまりの解消

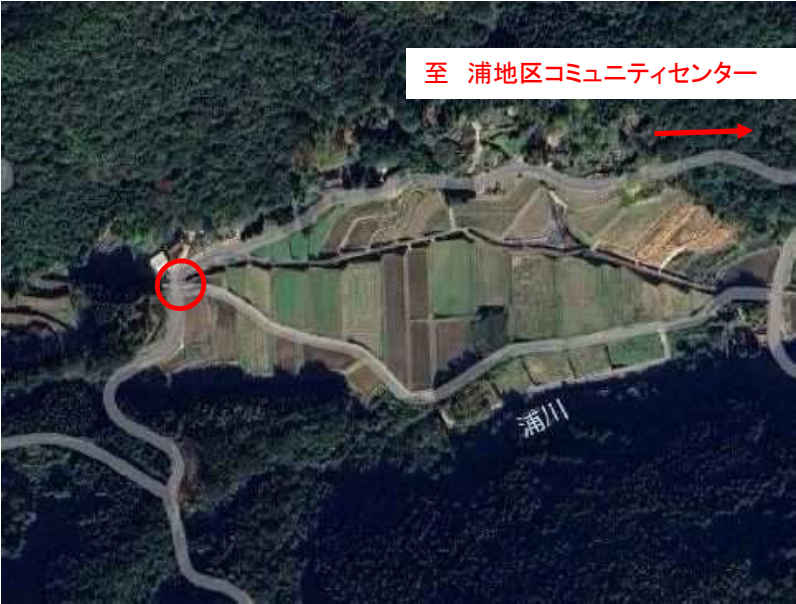
| No. | 年度 | 住所・位置 | 路線名 | 状況・危険の内容 | 対策方法・要望内容 | 対応状況 |
|---|---|---|---|---|---|---|
| 6 | R6 | 倉岳町 浦<br>栖本倉岳線 2118-1付近 | 市道: 栖本倉岳線 | カーブ途中に水路が横切っており、夜間は見えづらく転落の危険がある。 | 蓋やガードポールなどの設置による転落防止対策 | 検討中(市) |

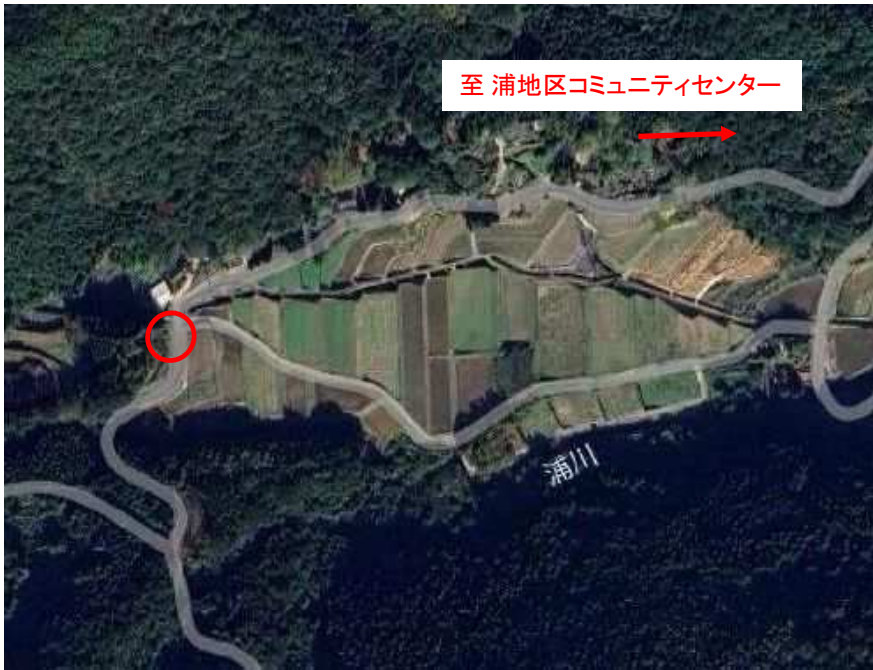
| No. | 年度 | 住所・位置 | 路線名 | 状況・危険の内容 | 対策方法・要望内容 | 対応状況 |
|---|---|---|---|---|---|---|
| 7 | R6 | 倉岳町 浦<br>栖本倉岳線 2118-1付近 | 市道: 栖本倉岳線 | カーブミラーが見えづらい方向に向いており、対向車を確認できない。 | カーブミラーの方向修正、修繕 | 検討中(市) |

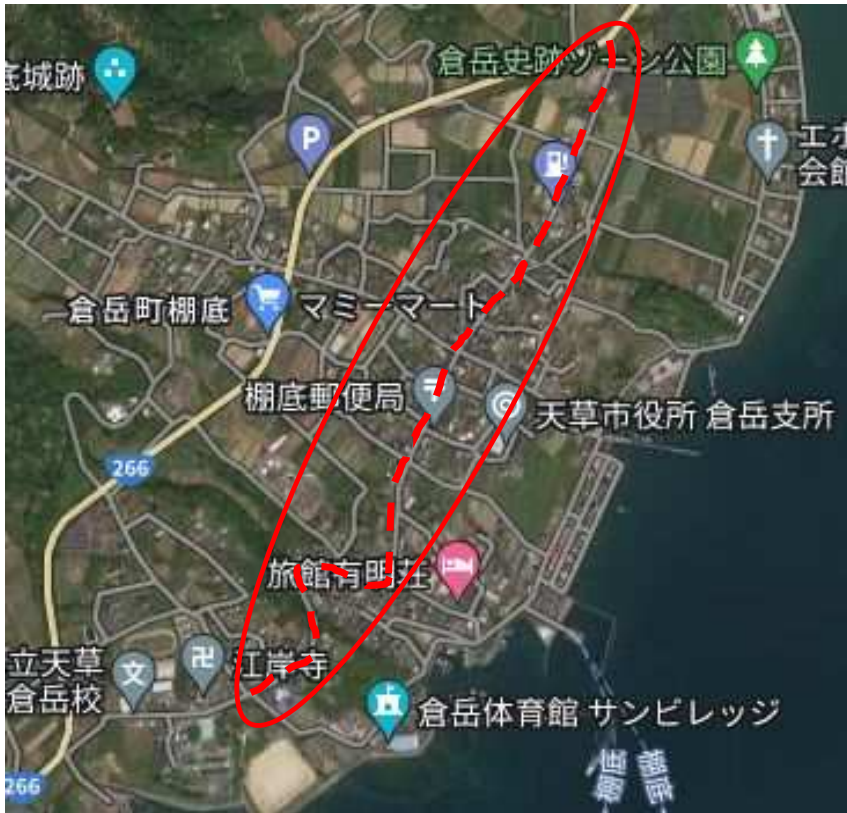
| No. | 年度 | 住所・位置 | 路線名 | 状況・危険の内容 | 対策方法・要望内容 | 対応状況 |
|---|---|---|---|---|---|---|
| 8 | R5 | 倉岳町 棚底<br>天草高校倉岳校～熊日付近 | 市道：棚底横断線 | 外側線等路面標示が消えている。また、雨天時は水たまりができる箇所があり、自転車や車両が通行するため危険である。 | 路面標示の再表示、水たまり箇所の解消。 | 【R6水たまり解消】(市)<br>横断歩道R9年度対応予定(天草警察署) |

| No. | 年度 | 住所・位置 | 路線名 | 状況・危険の内容 | 対策方法・要望内容 | 対応状況 |
|---|---|---|---|---|---|---|
| <p>○ : 対策要望箇所      - - - 市道：棚底横断線</p> | | | | | <div><div>対応前</div><p>水たまりの解消</p><div>対応後</div><p>※路線全体<br/>外側線、横断歩道、ダイヤマークの再標示</p></div> | |

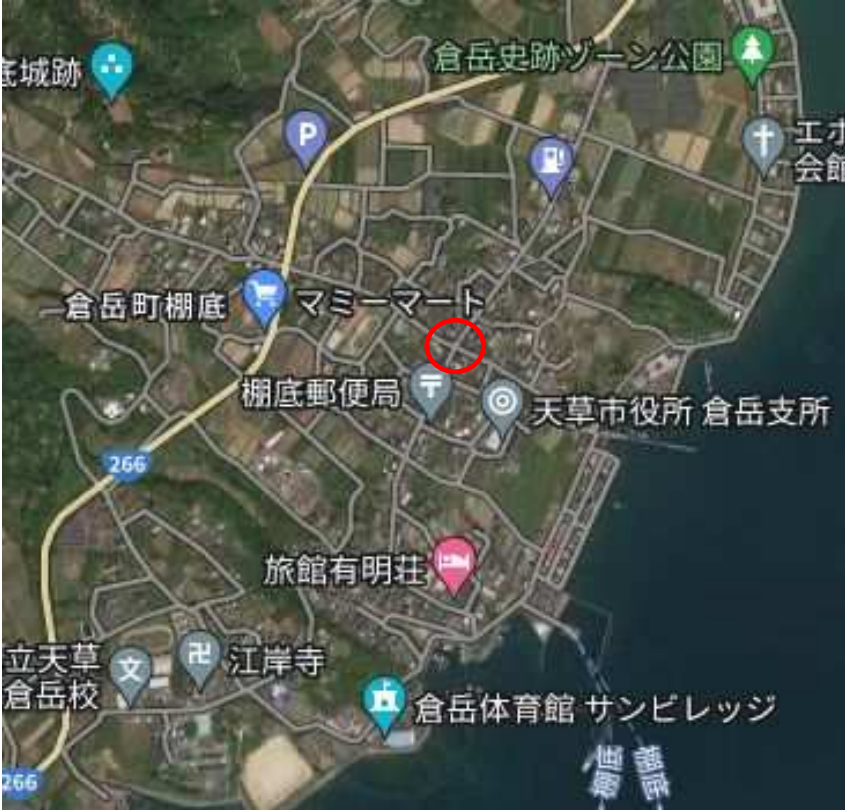
| No. | 年度 | 住所・位置 | 路線名 | 状況・危険の内容 | 対策方法・要望内容 | 対応状況 |
|---|---|---|---|---|---|---|
| 9 | R5 | 倉岳町 棚底<br>1743-1付近の交差点 | 市道：棚底横断線<br>市道：棚底中央線 | 棚底中央線側に一時停止の路面標示もあるが、両路線とも幅員が狭く建築物もあることから、視認性が悪く危険である。スピードを出して通行する車もいるため、通行の際に危険。(交通事故 発生箇所) | 交差点があることをわかりやすくするため、カラー舗装の検討。 | 検討中(市) |

| No. | 年度 | 住所・位置 | 路線名 | 状況・危険の内容 | 対策方法・要望内容 | 対応状況 |
|---|---|---|---|---|---|---|
| | | | | <div data-bbox="1615 983 1832 1034">カラー舗装</div> | | |

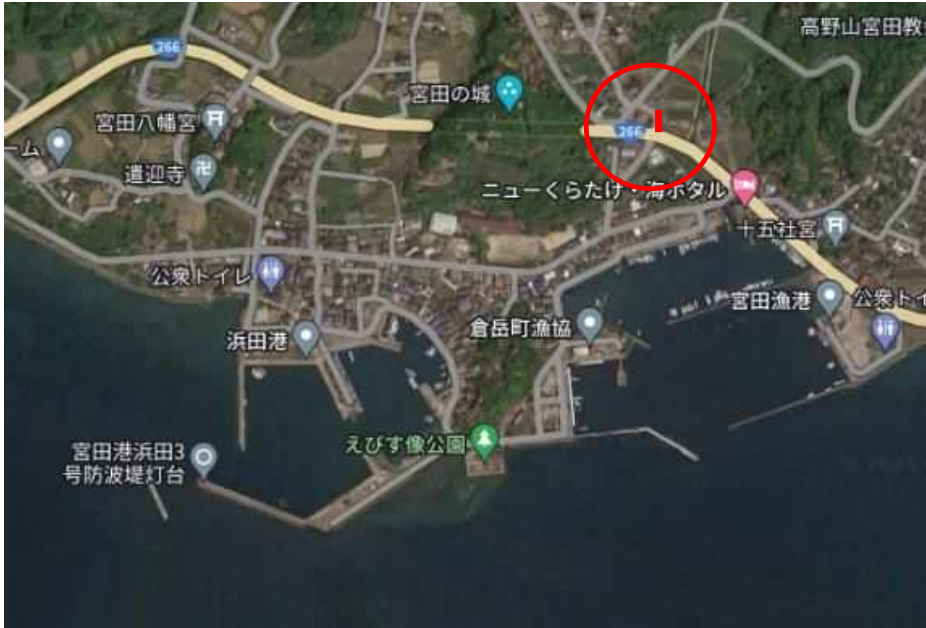
| No. | 年度 | 住所・位置 | 路線名 | 状況・危険の内容 | 対策方法・要望内容 | 対応状況 |
|---|---|---|---|---|---|---|
| 11 | R5 | 倉岳町 宮田<br>宮田第一トンネルの棚底側<br>を出たところの交差点 | 市道：宮田棚底線 | ガードポールが設置されていたが取れてしまっている。根本部分のみが露出して残っており、事故の危険がある。 | ガードポールの再設置、又は、残っている根本部分の除去 | R5道路改修工事【解消済】(市) |

| No. | 年度 | 住所・位置 | 路線名 | 状況・危険の内容 | 対策方法・要望内容 | 対応状況 |
|---|---|---|---|---|---|---|
| | | | | <p>対応前</p> <p>1箇所</p> <p>6箇所</p> <p>対応後</p> | | |
