【交通安全用】危険箇所対策一覧表

五和地区

令和8年7月現在

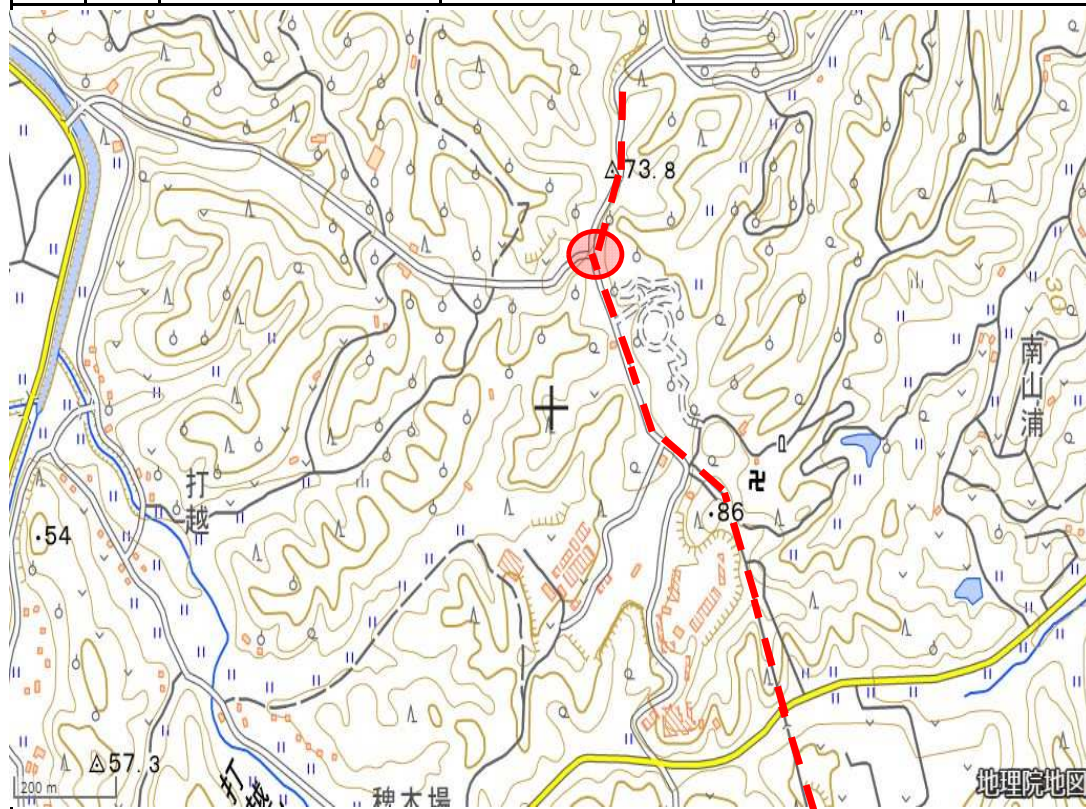
| No. | 年度 | 住所・位置 | 路線名 | 状況・危険の内容 | 対策方法・要望内容 | 対応状況 |
|---|---|---|---|---|---|---|
| 1 | R4 | 五和町 御領<br>手野鬼の城線と五和中央線の交差点 | 市道:五和中央線 | 手野鬼の城線を鬼の城公園方面に通行する際に、交差点左側の樹木によって左方向の安全確認がしづらい。 | 樹木伐採またはカーブミラー設置を検討して欲しい。 | 対応済(市) |

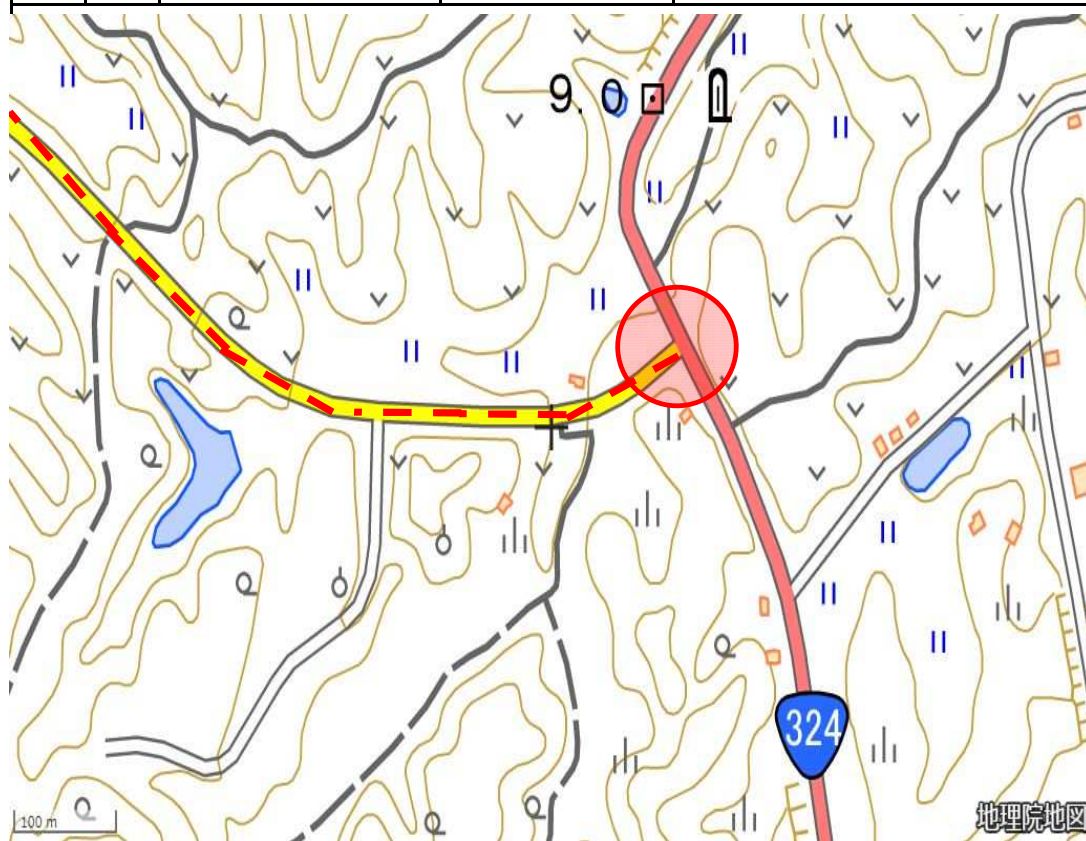
| No. | 年度 | 住所・位置 | 路線名 | 状況・危険の内容 | 対策方法・要望内容 | 対応状況 |
|---|---|---|---|---|---|---|
| 2 | R4 | 五和町 御領<br>国道324号線と県道281号<br>線の交差点付近 | 県道281号線 | オリーブ園付近から国道324号線の交差点にかけて、中央線や右折レーンの白線が消えており、中央線をはみ出して走行する車両が見られる。 | スクールバスも走行するなど、交通量も多い道路であるため、中央線、右折レーンを引き直して欲しい。 | 対応済(県) |

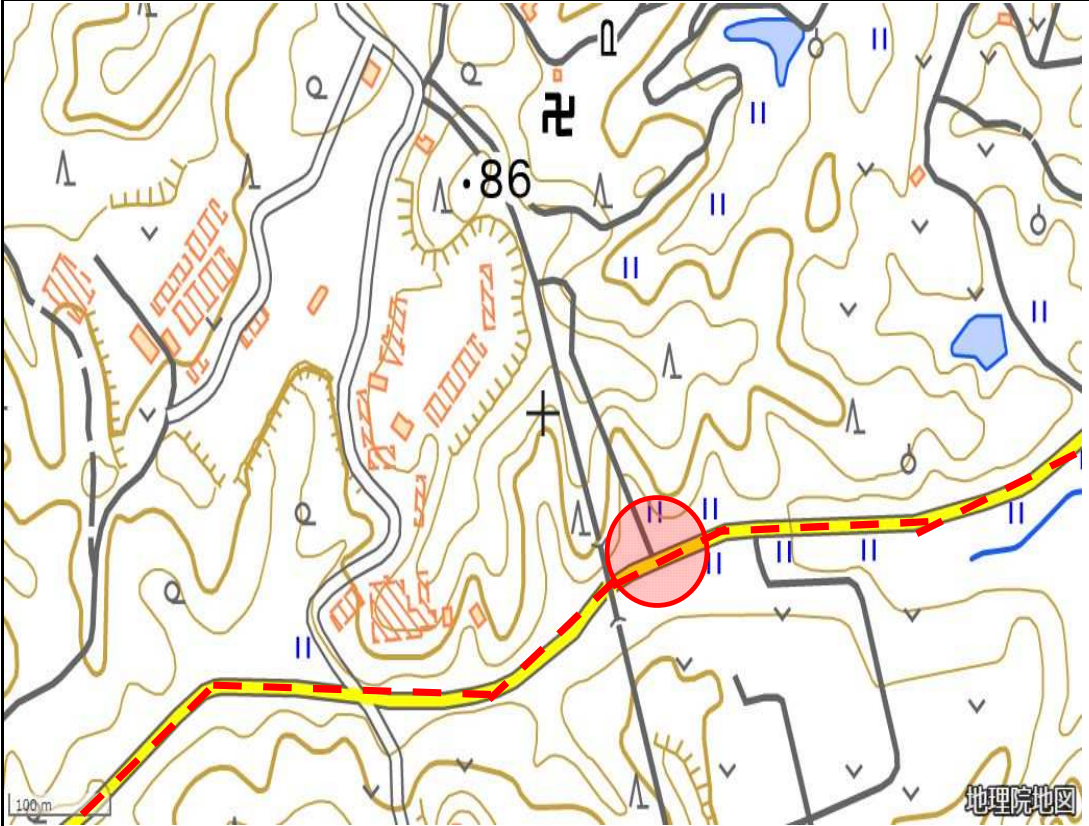
| No. | 年度 | 住所・位置 | 路線名 | 状況・危険の内容 | 対策方法・要望内容 | 対応状況 |
|---|---|---|---|---|---|---|
| 3 | R4 | 五和町 御領<br>県道281号線と北鳥越線の<br>交差点 | 県道281号線 | 中央線、右左折レーンの白線が消えている。 | 天草空港や鬼の城公園方面につながる道路であるため、中央線、右左折レーンを引き直して欲しい。 | 対応済（県） |

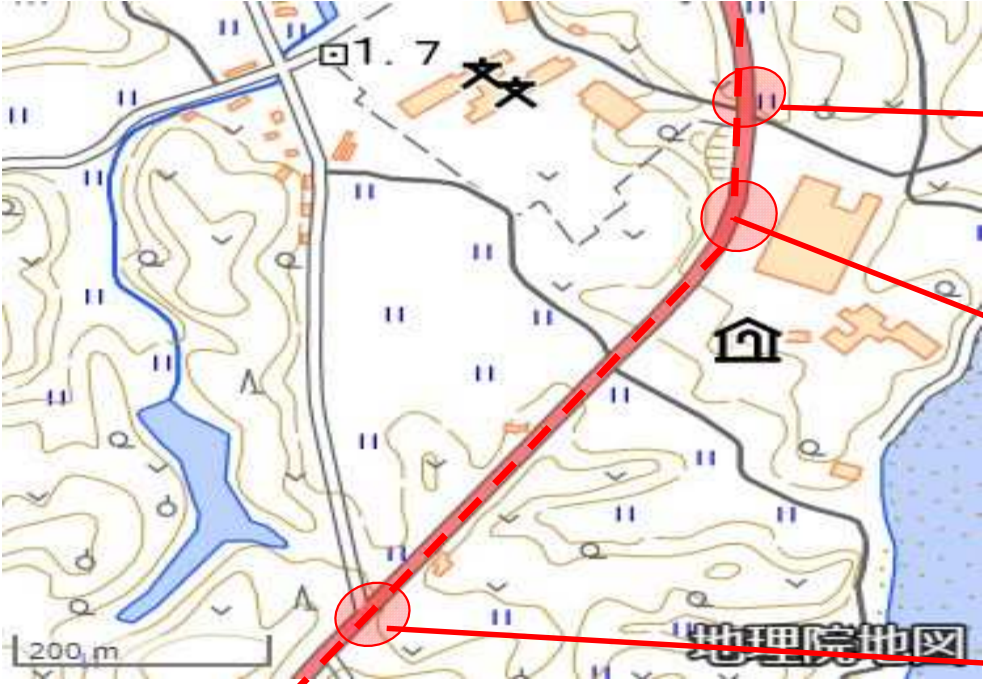
| No. | 年度 | 住所・位置 | 路線名 | 状況・危険の内容 | 対策方法・要望内容 | 対応状況 |
|---|---|---|---|---|---|---|
| 5 | R7 | 五和町 御領<br>御領(大島)地区 国道324<br>号線沿いの横断歩道3箇所 | 国道324号線 | 横断歩道が消えかかっており、また夜間は横断歩道が見えにくい恐れがある。 | 横断歩道の引き直しと視認性向上の舗装をお願いしたい。 | 一部対応済(警察) |
| <p>○ : 対策要望箇所      - - - 国道324号線</p> | | | | | <p>横断歩道のみ引き直されている。</p> <p>横断歩道の引き直しと視認性向上の舗装を行う。</p> | |

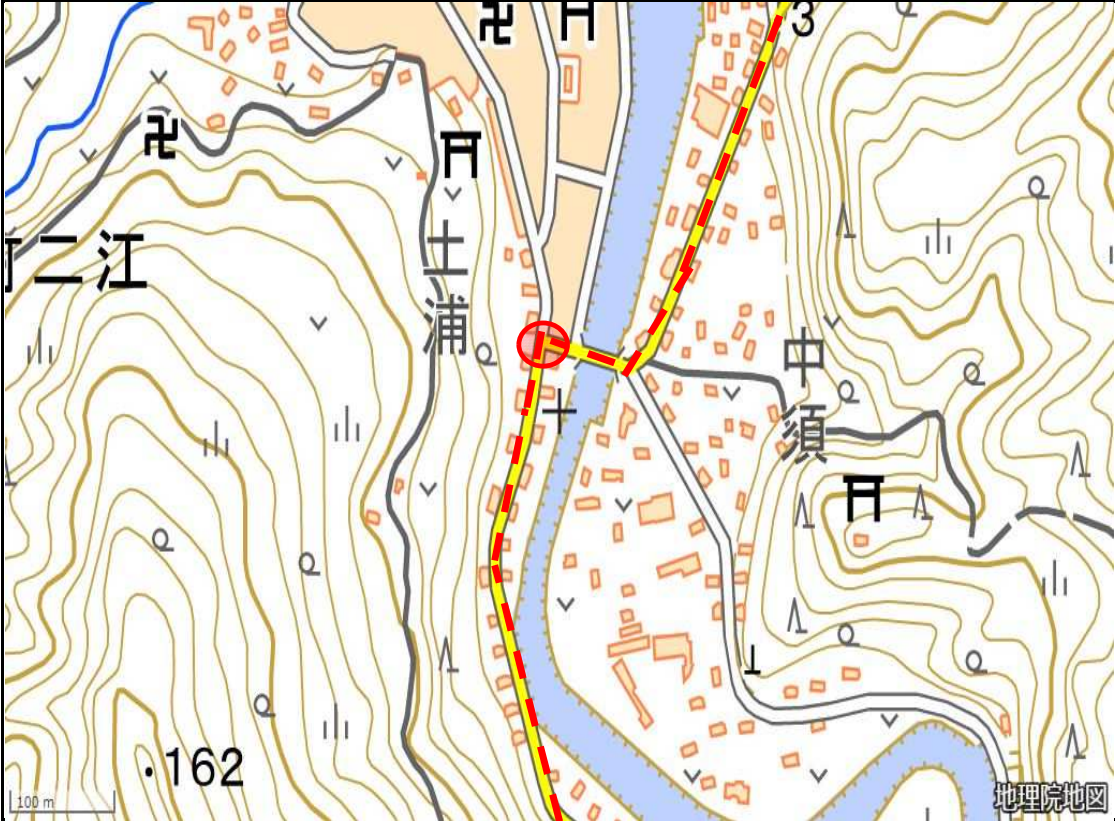
| No. | 年度 | 住所・位置 | 路線名 | 状況・危険の内容 | 対策方法・要望内容 | 対応状況 |
|---|---|---|---|---|---|---|
| 6 | R4 | 五和町 二江<br>県道47号線と二江町線の交差点 | 県道47号線 | 君ヶ水橋方面から交差点へ出る際に民家や植栽等があるため見通しが悪く、通行量も多いため、危険である。 | カーブミラーを設置して欲しい。<br>私有地への設置については所有者の承諾を得ている。 | 対応済(県) |

カーブミラーの設置

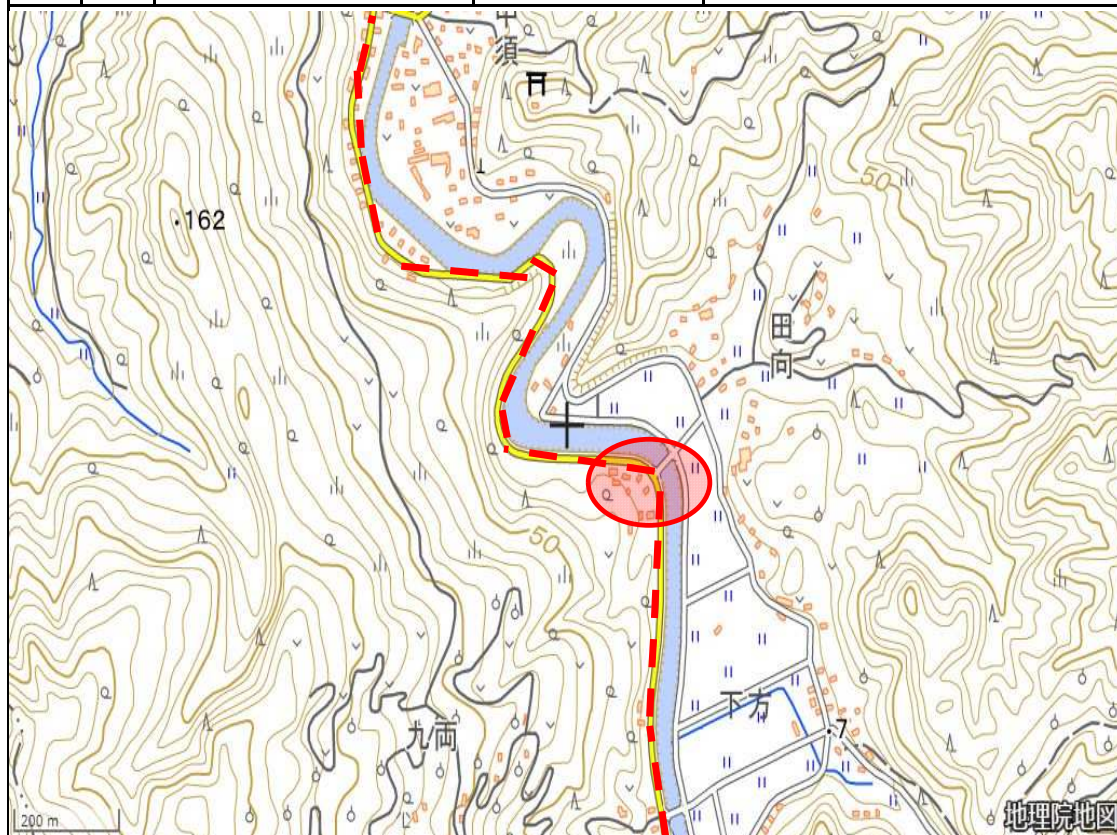
| No. | 年度 | 住所・位置 | 路線名 | 状況・危険の内容 | 対策方法・要望内容 | 対応状況 |
|---|---|---|---|---|---|---|
| 7 | R4 | 五和町 二江<br>県道47号線と田向線の交差点<br>付近(田向橋横) | 県道47号線 | 田向橋を渡って公民館等に行くため、高齢者が日常的に県道を横断しているが、横断歩道がないため危険である。 | 交通量も多く、スピード超過車も多い区間であるため、横断歩道を設置して欲しい。 | 検討中(県) |

## 横断歩道の設置

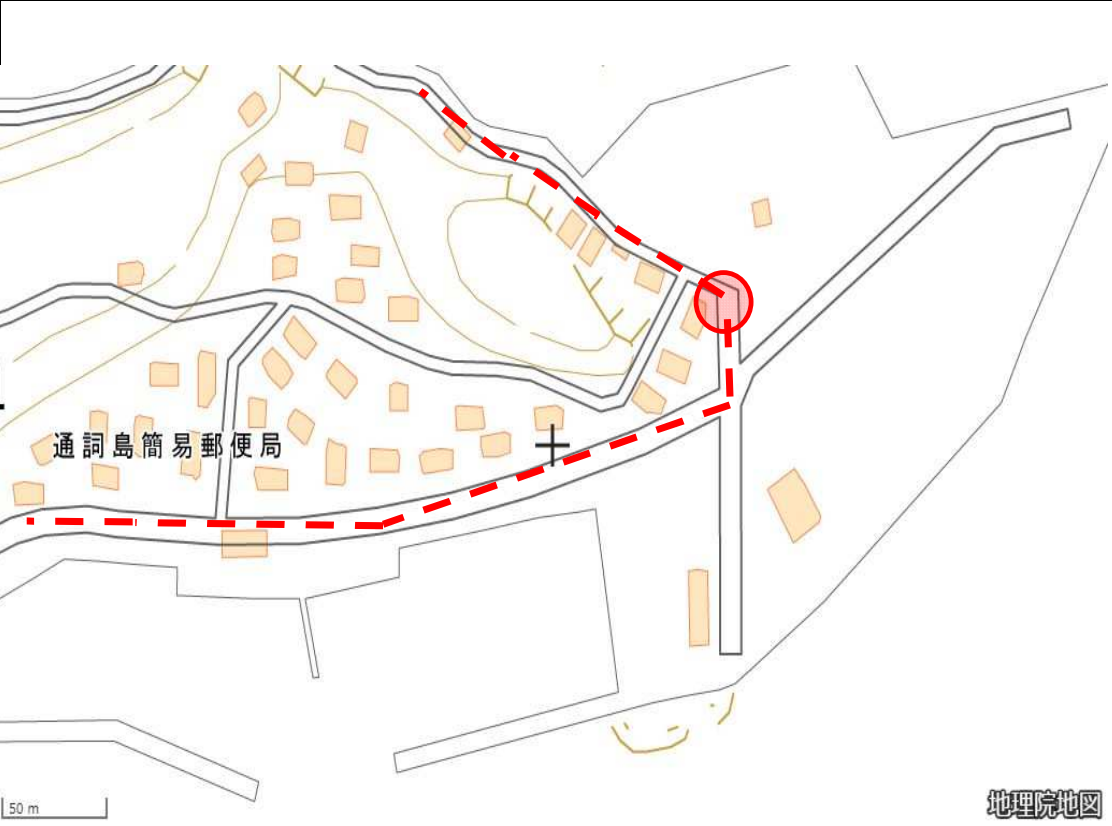
| No. | 年度 | 住所・位置 | 路線名 | 状況・危険の内容 | 対策方法・要望内容 | 対応状況 |
|---|---|---|---|---|---|---|
| 8 | R4 | 五和町 二江<br>通詞島の集落排水施設付近 | 通詞島内道路 | カーブミラーが設置してあるが、鏡面の劣化により通詞大橋方面からの車両が確認できない。 | カーブミラーを更新して欲しい | 対応済(県) |

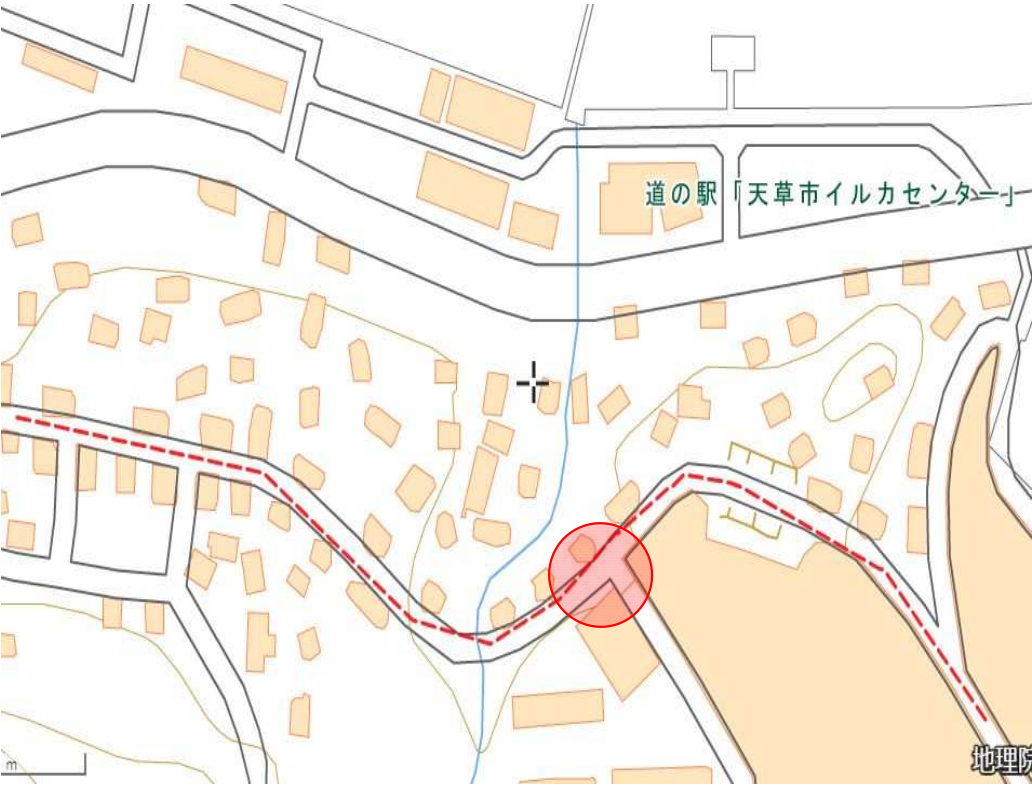
| No. | 年度 | 住所・位置 | 路線名 | 状況・危険の内容 | 対策方法・要望内容 | 対応状況 |
|---|---|---|---|---|---|---|
| 9 | R6 | 五和町 二江<br>二江地区コミュニティセンター入口付近の横断歩道 | 市道：二江町線 | 横断歩道の引き直しをお願いしたい。 | 市道：二江町線 | 対応済（警察） |

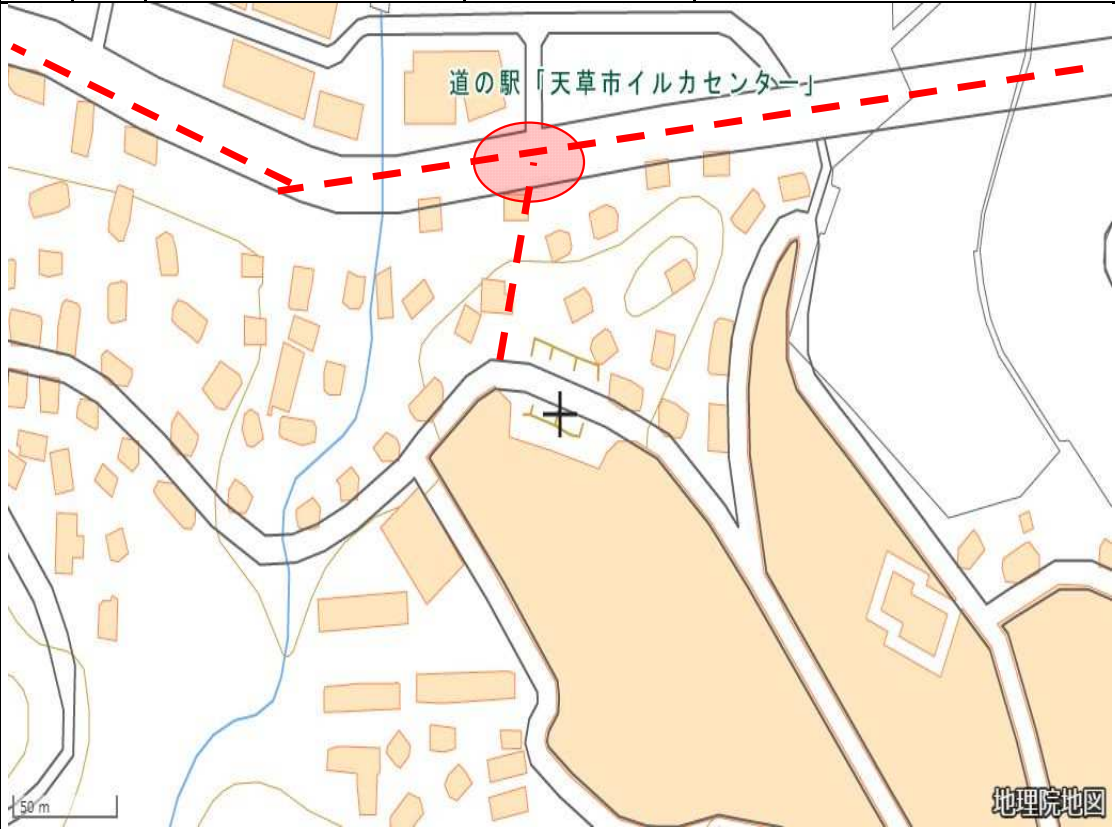
| No. | 年度 | 住所・位置 | 路線名 | 状況・危険の内容 | 対策方法・要望内容 | 対応状況 |
|---|---|---|---|---|---|---|
| 10 | R6 | 五和町 二江<br>イルカセンター前交差点<br>(カレー屋珊瑚礁側) | 国道324号線 | 日常的に地元住民の方が横断しているが、横断歩道がなく、交通量も多いため危険である。 | 横断歩道を設置して欲しい。 | 検討中(警察) |

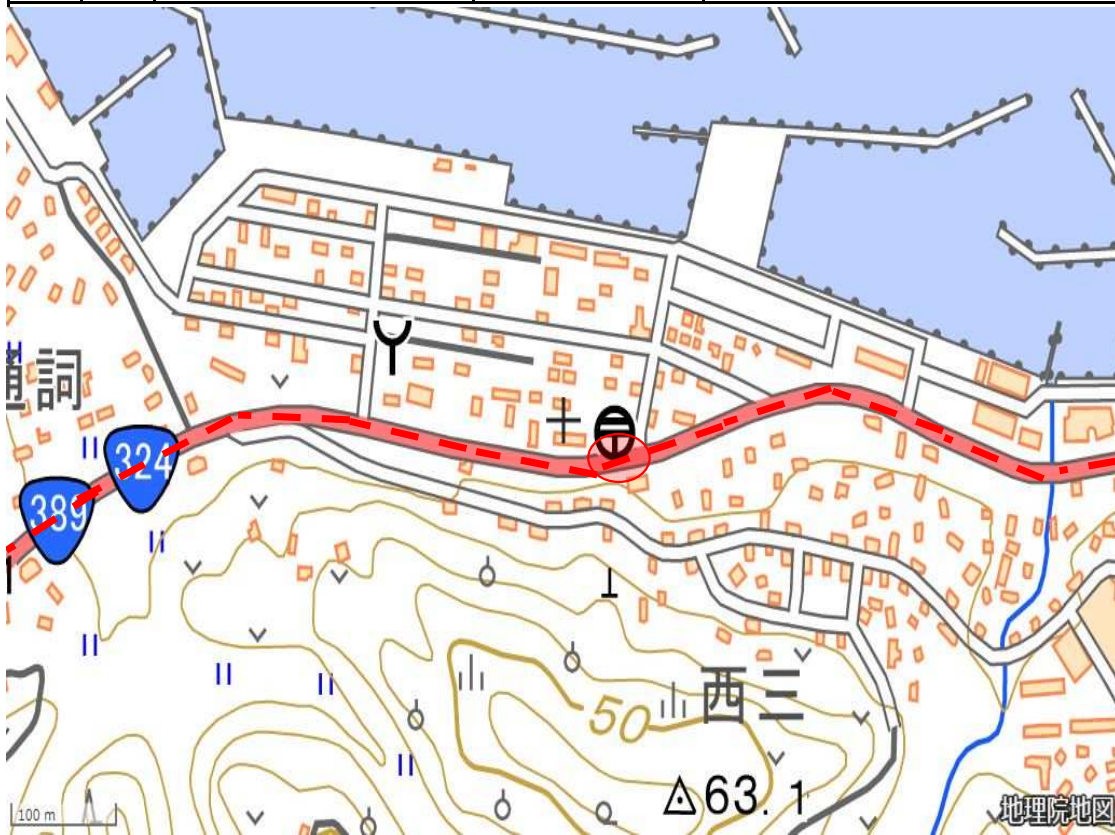
| No. | 年度 | 住所・位置 | 路線名 | 状況・危険の内容 | 対策方法・要望内容 | 対応状況 |
|---|---|---|---|---|---|---|
| 11 | R8 | 五和町 二江<br>二江郵便局付近 | 国道324号線 | 郵便局やバス停等が隣接しており、付近に押しボタン式信号機設置の横断歩道があるが、日常的に地元住民の方が道路を横断している。車両のスピードが出やすく、過去に死亡事故も発生しているため危険である。 | 横断歩道を設置して欲しい。<br>4月17日 要望書提出。 | 検討中(警察) |

横断歩道の新設

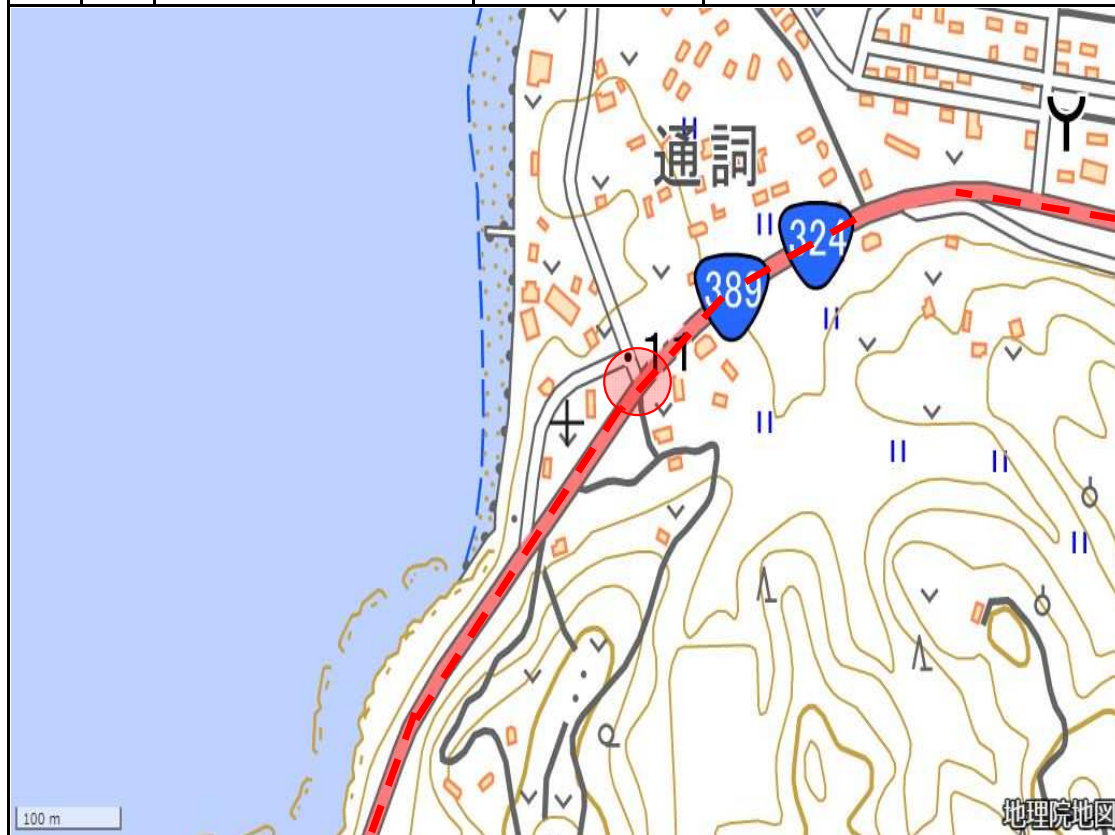
| No. | 年度 | 住所・位置 | 路線名 | 状況・危険の内容 | 対策方法・要望内容 | 対応状況 |
|---|---|---|---|---|---|---|
| 12 | R8 | 五和町 二江<br>通詞島入口交差点 | 国道324号線 | 国道を通行する車両のスピードが出やすく、通詞島方面からの車両が国道324号線へ進入することが難しい。また、交差点付近には、横断歩道もあり、高齢者や学生が道路を日常的に横断しているが、過去に横断者が車両と衝突する事故も発生しており、危険である。 | 信号機を設置して欲しい。<br>6月8日 要望書提出。 | 検討中(警察) |

## 信号機を設置する

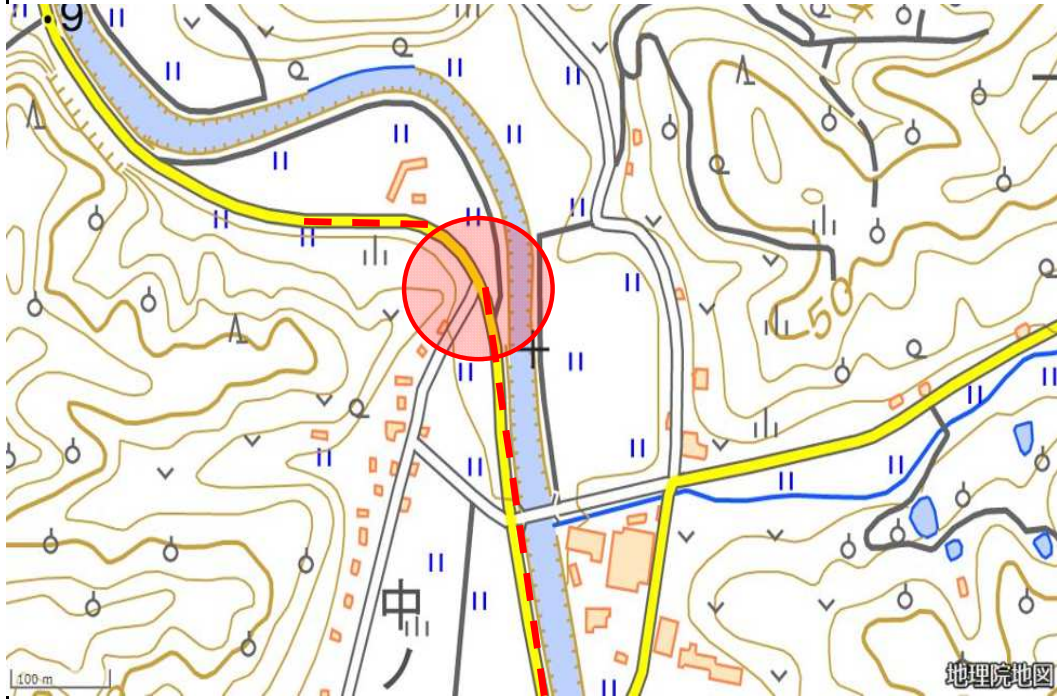
| No. | 年度 | 住所・位置 | 路線名 | 状況・危険の内容 | 対策方法・要望内容 | 対応状況 |
|---|---|---|---|---|---|---|
| 13 | R4 | 五和町 手野一丁目<br>県道47号線と城河原手野線の交差点付近 | 県道47号線 | 県道47号線から城河原手野線への右折レーン、中央線が消えている。県道から市道への右折は急カーブになるため危険である。 | 右折レーンと中央線を引き直して欲しい。また、天草光学前から田向までの区間は特に交通量も多く、スピード超過車も多いため、路面に速度制限の表示をお願いしたい。 | 一部対応済(県) |
| <p>○ : 対策要望箇所      - - - 県道47号線</p> | | | | | <p>中央線、右折レーンの引き直し<br/>路面への速度制限表示</p> | |

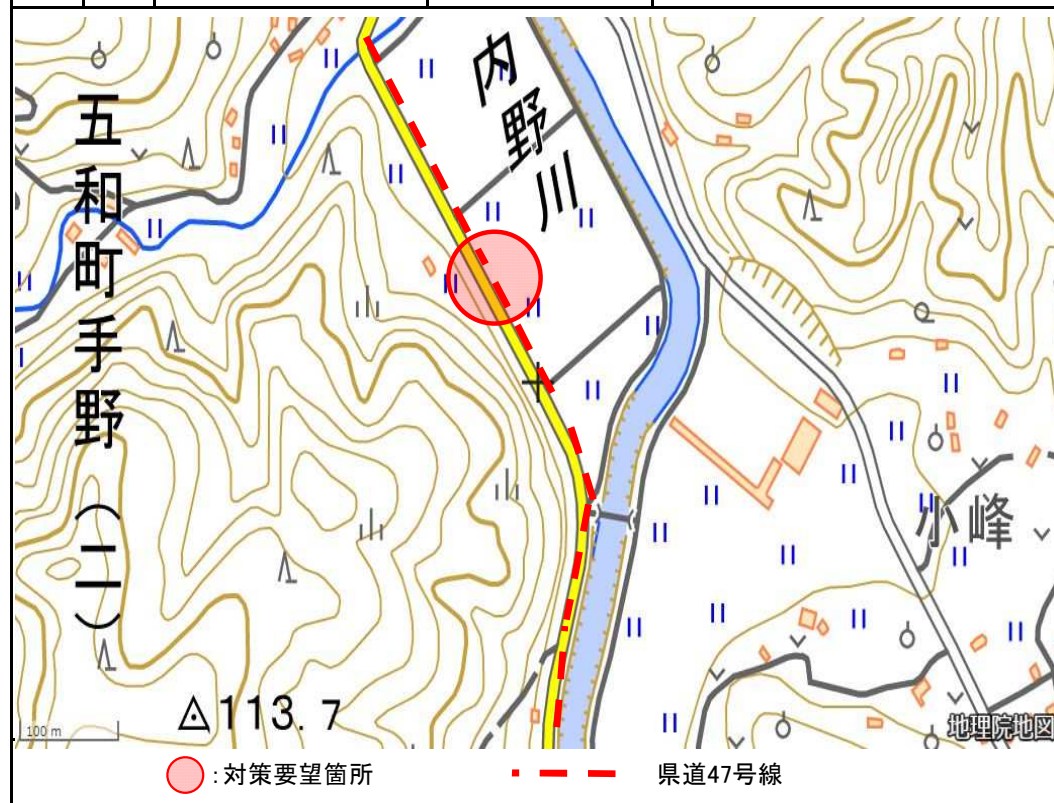
| No. | 年度 | 住所・位置 | 路線名 | 状況・危険の内容 | 対策方法・要望内容 | 対応状況 |
|---|---|---|---|---|---|---|
| 14 | R4 | 五和町 手野二丁目<br>下内野バス停付近(スクールバス乗り場側) | 県道47号線 | 五和小中学校の生徒や高齢者がスクールバス乗り場やバス停に向かうため横断歩道がない場所を渡っている。(最寄りの横断歩道まで100m以上離れている) | 交通量も多く、スピード超過車も多い区間であるため、横断歩道を設置して欲しい。 | 検討中(警察) |

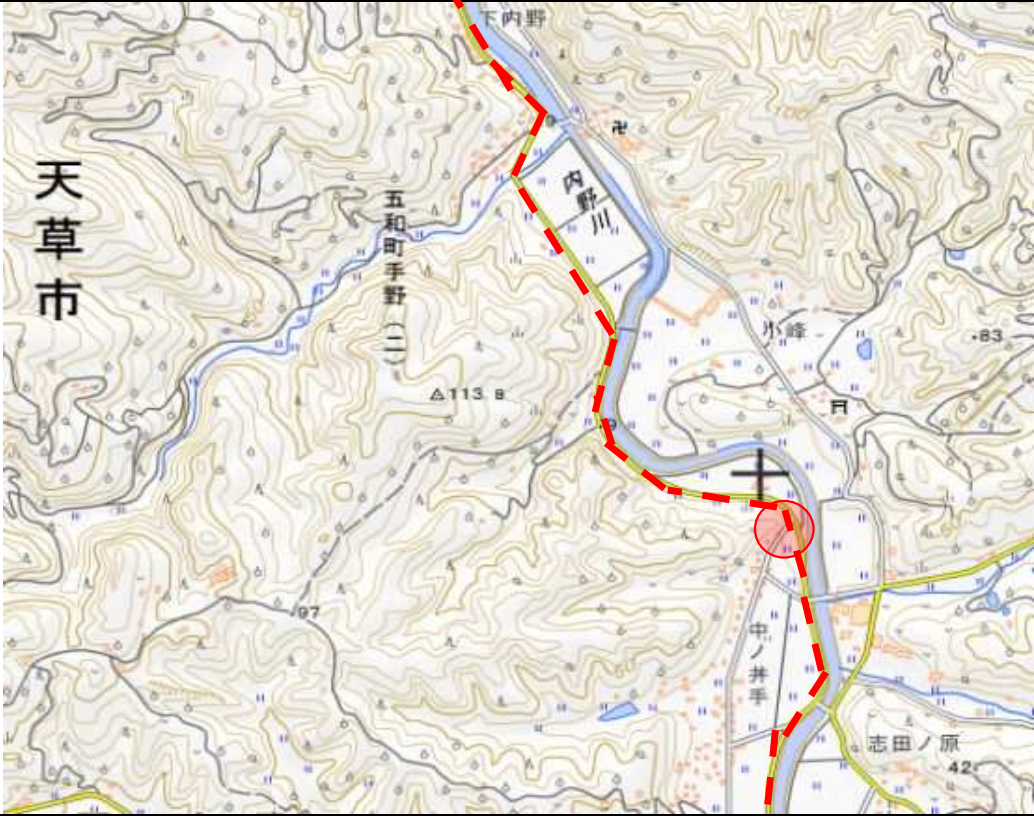
| No. | 年度 | 住所・位置 | 路線名 | 状況・危険の内容 | 対策方法・要望内容 | 対応状況 |
|---|---|---|---|---|---|---|
| 15 | R5 | 五和町 手野二丁目<br>天草光学(株)の前の県道 | 県道47号 | 道向かいに同社駐車場があり、出退勤時や昼休憩時に横断が多くある。また、この区間は交通量も多く、速度が出やすい区間であり、危険である。 | 横断歩道の設置及び、減速や注意を呼び掛ける看板の設置 | 検討中(警察) |

横断歩道の設置

注意喚起看板の設置

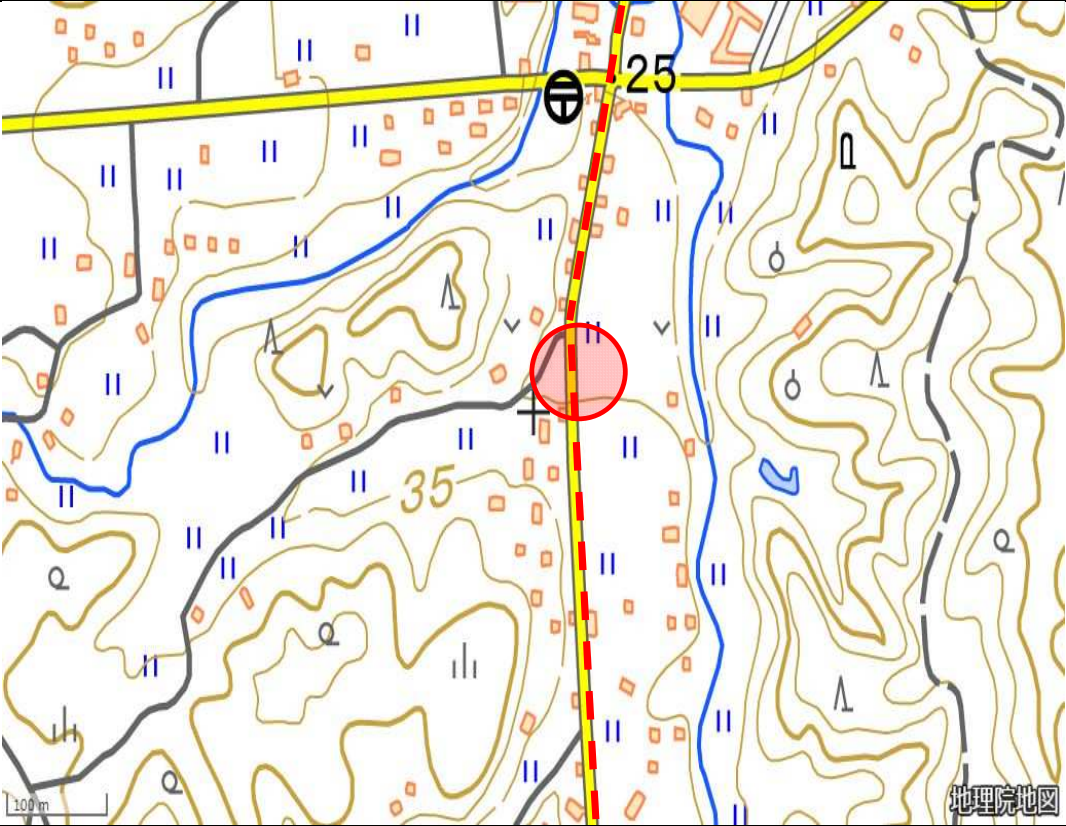
| No. | 年度 | 住所・位置 | 路線名 | 状況・危険の内容 | 対策方法・要望内容 | 対応状況 |
|---|---|---|---|---|---|---|
| 16 | R4 | 五和町 城河原一丁目<br>県道47号線と山仁田月の<br>出線の交差点(木下治療院<br>付近) | 県道47号線 | 木下治療院側から県道へ出る際に、民家の<br>塀があるため、歩道を走る自転車や歩<br>行者が確認できない。 | カーブミラーを設置して欲しい。 | 対応済(県) |
| <p>100m</p> <p>地理院地図</p> | | | | <p>カーブミラーの設置</p> <p>対応後</p> | | |

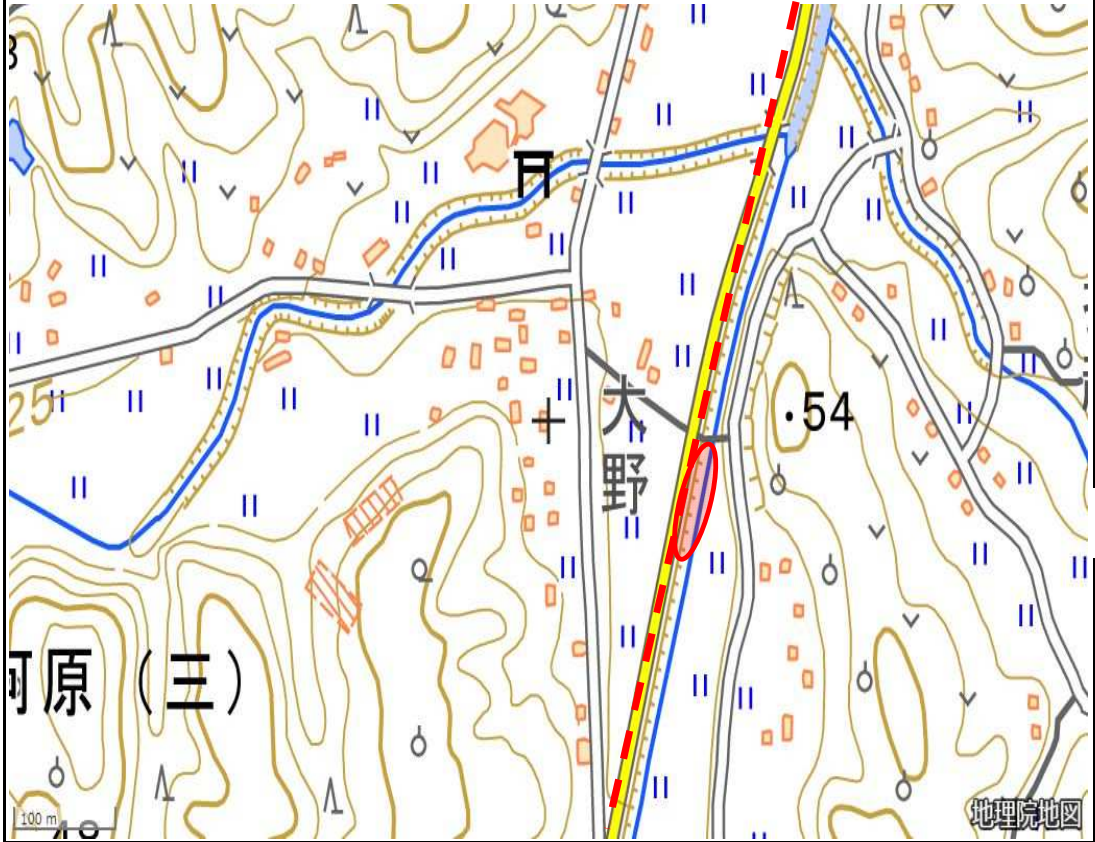
| No. | 年度 | 住所・位置 | 路線名 | 状況・危険の内容 | 対策方法・要望内容 | 対応状況 |
|---|---|---|---|---|---|---|
| 17 | R4 | 五和町 城河原三丁目<br>二江城河原線と県道47号<br>線の交差点(アーチ薬局付<br>近) | 県道47号線 | 打越方面から大野橋を渡り、直進又は右<br>折する際に内野川の土手に植えてあるツ<br>ツジが死角となって左方向の安全確認が<br>全くできない。 | ツツジを伐採して欲しい。 | 対応済(県) |
