2019年度 **【交通安全用】通学路安全対策要望調書(一覧表)**

荅陽放課後児童クラブ

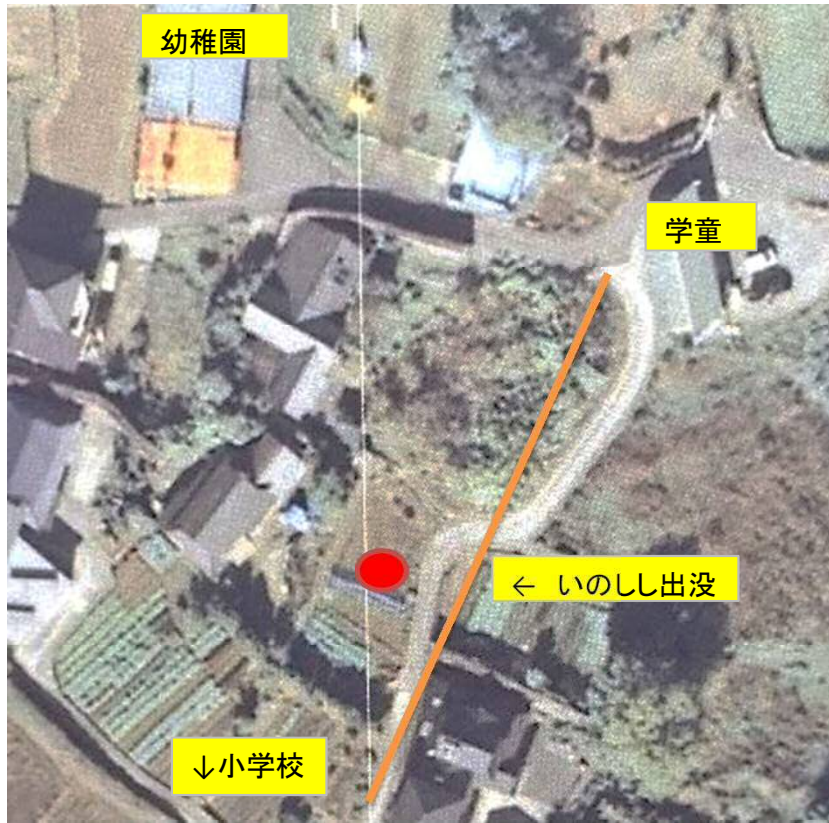
1	倉岳町、倉岳小学校～児童クラブまでの間で。	小学校から児童クラブの教室までに石垣積みが道のわきに連なっていて高いところは2メートルを超えるところもあり、崩れそうな様子でもある。農道のため道幅が狭く軽乗用車がやっと通れる道で石垣が崩れてきた時が心配をしている。先日、6月17日(月)16:20頃6年生の生徒が学校から児童クラブ教室の途中で下校する際に体長1メートルぐらいのイノシシと遭遇したことが小学校より報告があった。	道路		学校	その他	市道 天満宮線
---	-----------------------	---------------------------------------------------------------------------------------------------------------------------------------------------------------------------------------------	----	--	----	-----	---------
