天草市内水・洪水ハザードマップ (本渡地区)

天草市では、大雨による河川の氾濫や土砂災害、台風による高潮が発生した場合に、浸水が予想される区域や浸水の深さ、土砂災害危険箇所を色分けした地図『天草市防災マップ』を作成しています。もしもの際の情報にお役立てください。

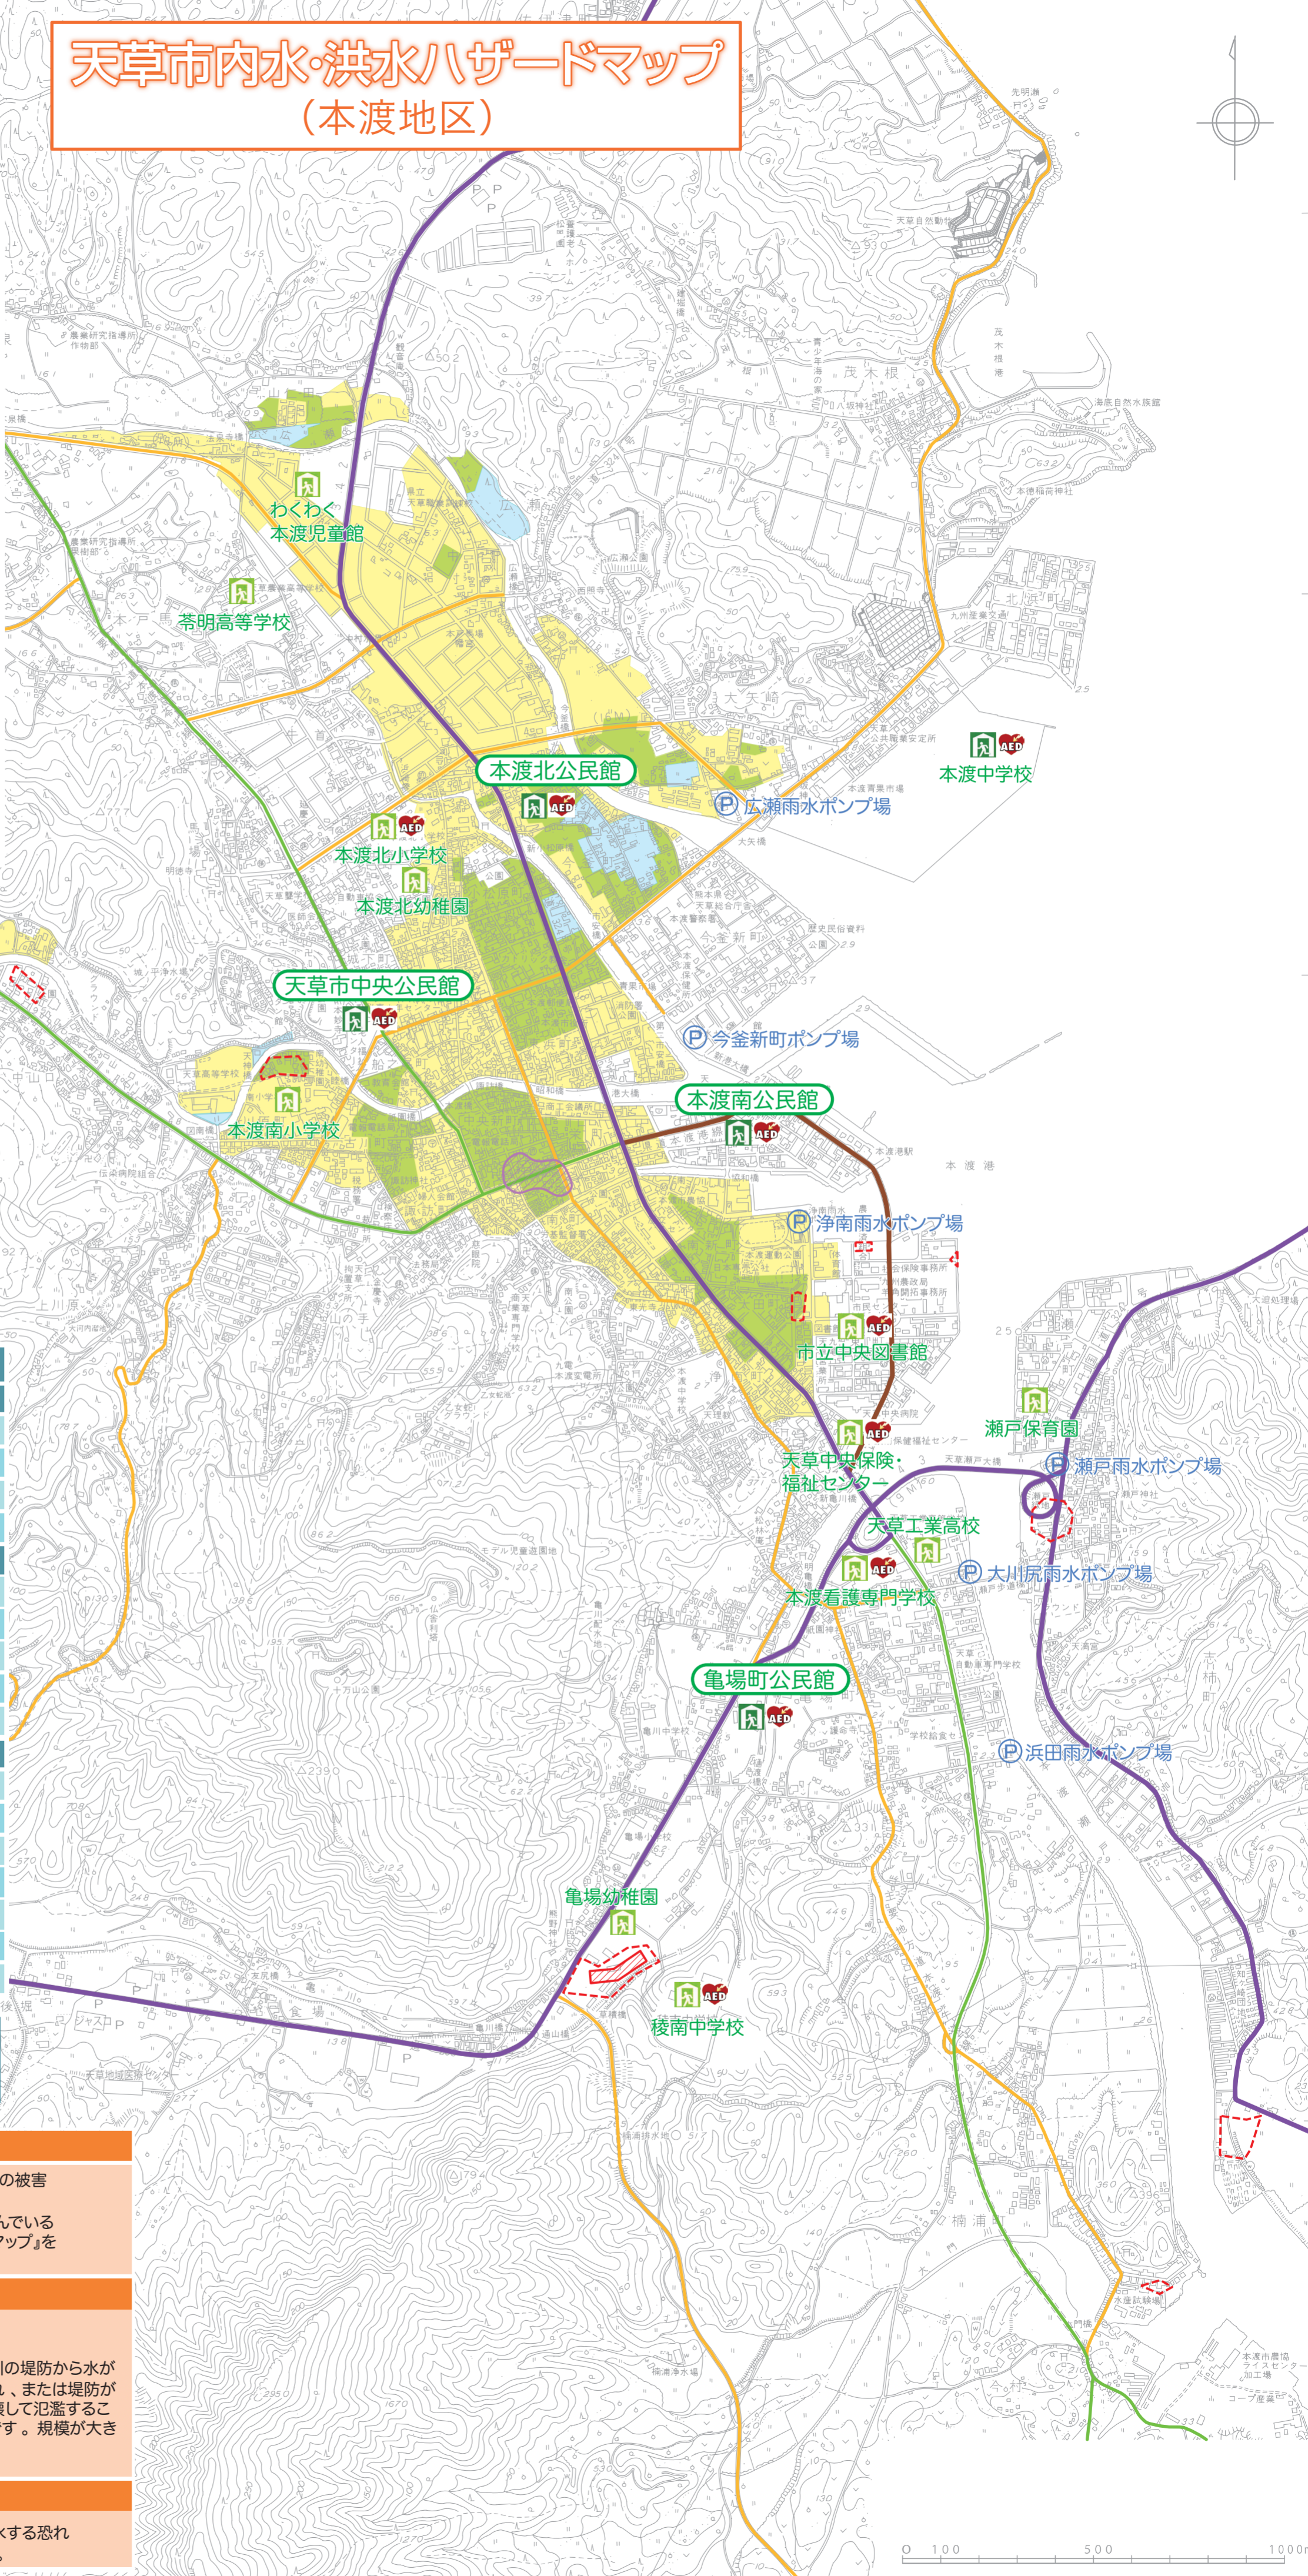
この『ハザードマップ』は、内水による氾濫と、外水による氾濫の被害状況の想定を行い、表示したものです。災害は、いつ、どこで起きるか分からないものです。自分の住んでいる場所がどの程度浸水する恐れがあるのか、この『内水ハザードマップ』を利用して把握してください。
