広告板落下事故の概要

発生日時：平成27年2月15日 13時55分ごろ

発生場所：北海道札幌市中央区北三条西2丁目飲食店ビル

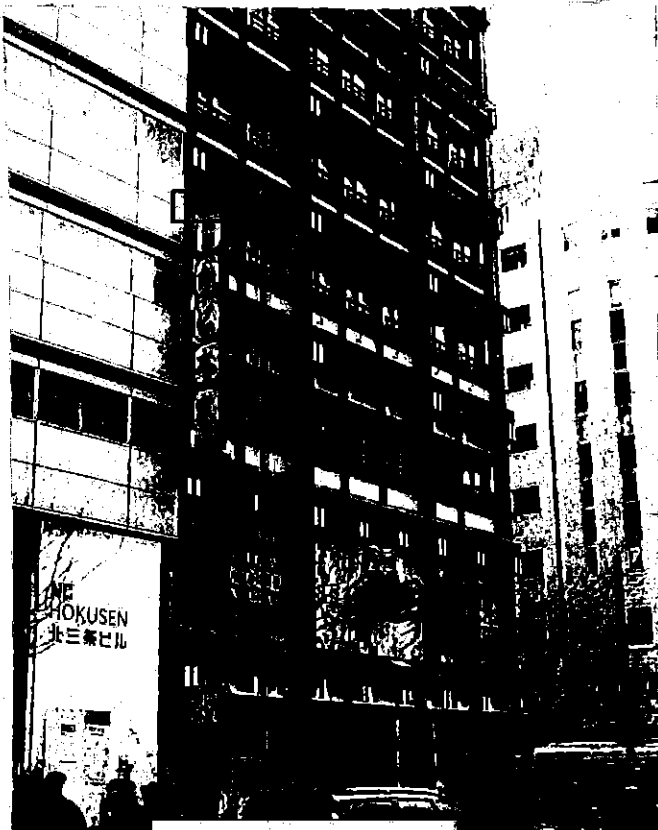
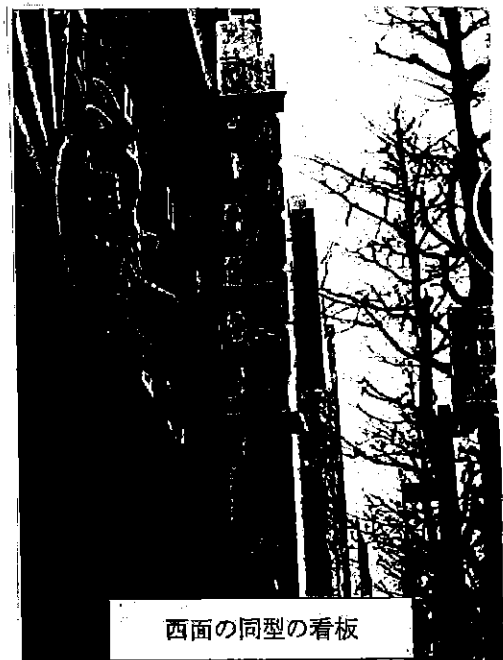
事故概要：ビルの外壁に緊結された看板の一部が落下し、当該建物に接する歩道
を通行していた歩行者の頭部に当たった。

落下した看板は縦約30cm、横約150cm、奥行約30cmの金
属製で、約15mの高さに設置されていた。

原 因：看板を外壁に緊結する部分が腐食したことにより強度が低下し、事故
当時吹いていた強風の影響により落下した可能性が考えられる。
