# 天草市建築物耐震改修促進計画

令和元年 10 月

天草市

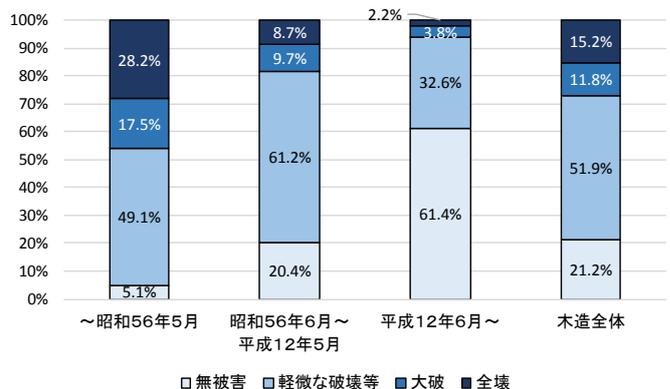
図 木造の建築時期別の被害状況

益城町中心部の建築物の被害が著しい地域で日本建築学会が行った建築物の悉皆調査（対象範囲内の全数調査）では、昭和 56 年 5 月以前の建築基準法に基づく耐震基準（以下「旧耐震基準」という。）のもとで建設された木造建築物の倒壊率は 28.2%に上り、新耐震基準のもとで建設された木造建築物の倒壊率（昭和 56 年 6 月～平成 12 年 5 月：8.7%、平成 12 年 6 月以降：2.2%）と比較して顕著に高くなっています。

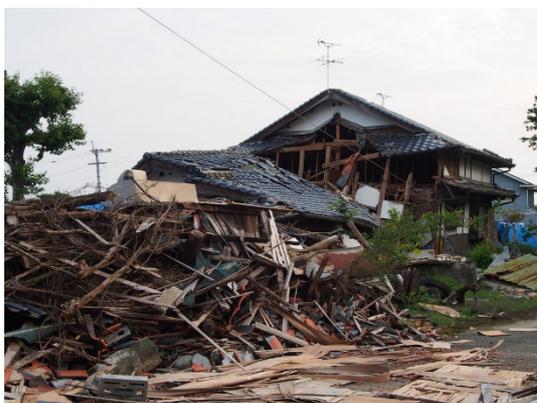
図 住宅の倒壊状況

また、昭和 56 年 6 月以降建設のうち倒壊した木造建築物の被害要因のほとんどは、柱と梁等の接合部が平成 12 年 6 月以降の建築基準法の規定による仕様を満たしていなかったためであると分析されています。接合部以外で被害を大きくしたと考えられる要因としては、地盤変状、隣接する建築物の衝突、シロアリによる木材の劣化がみられたとされています。

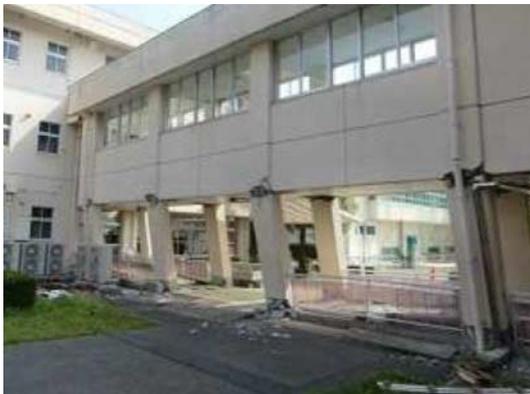
図 渡り廊下の倒壊（校舎）

県内の小学校・中学校・高等学校・特別支援学校 637 校の 6 割以上にあたる 425 校が被災しましたが、新耐震基準または、耐震補強済みの学校施設では、全体として軽微な損傷にとどまりました。体育館の天井材や照明設備の落下等によって、指定避難所として十分に機能しなかった施設もあり、また、一見被害が無かったように見える施設で、屋根ブレースの破断や柱脚の破壊など、耐震性能の低下につながる被害が一部で確認されています。

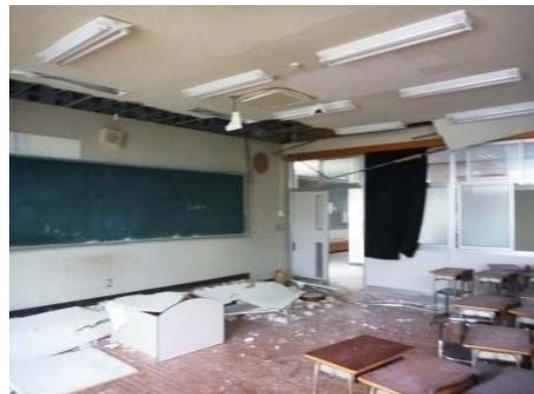
図 天井の脱落（校舎）  
（写真：熊本県教育委員会）

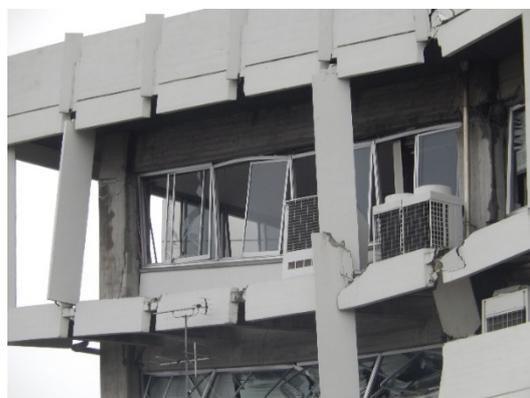
図 庁舎棟の局部崩壊

庁舎は、8 市町（八代市、人吉市、水俣市、天草市、宇土市、大津町、小国町、益城町）において、損壊や倒壊の危険性が生じたことにより、行政機能の移転を余儀なくされました。

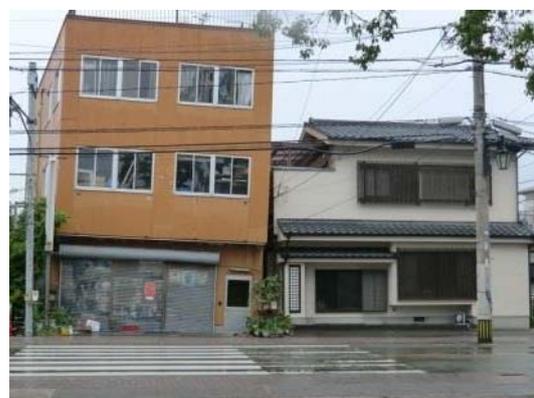
図 液状化による建築物の傾斜

また、建築物周辺地盤の凹凸などの地盤変状、液状化による建築物被害も数多く発生しました。

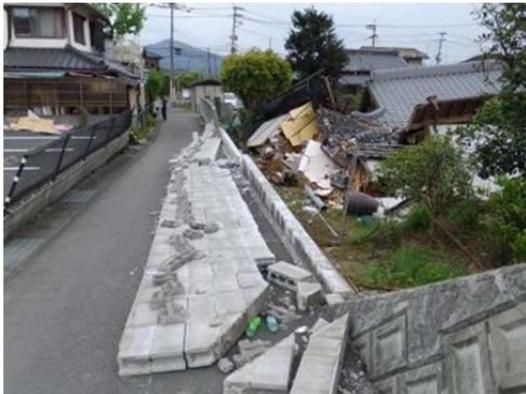
図 ブロック塀の倒壊

その他、ブロック塀の倒壊による被害、エアコンの室外機や給湯施設の転倒の被害、エレベーター停止による閉じ込め被害なども多く発生しました。

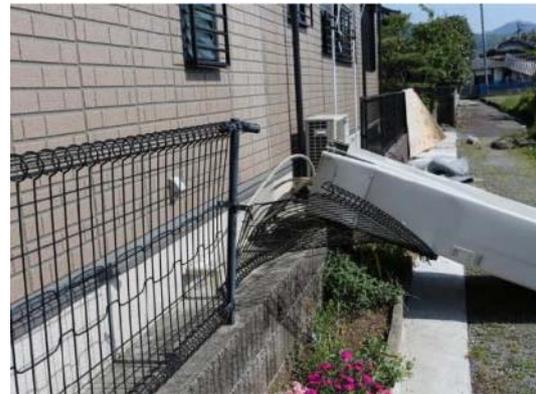
図 給湯施設の転倒

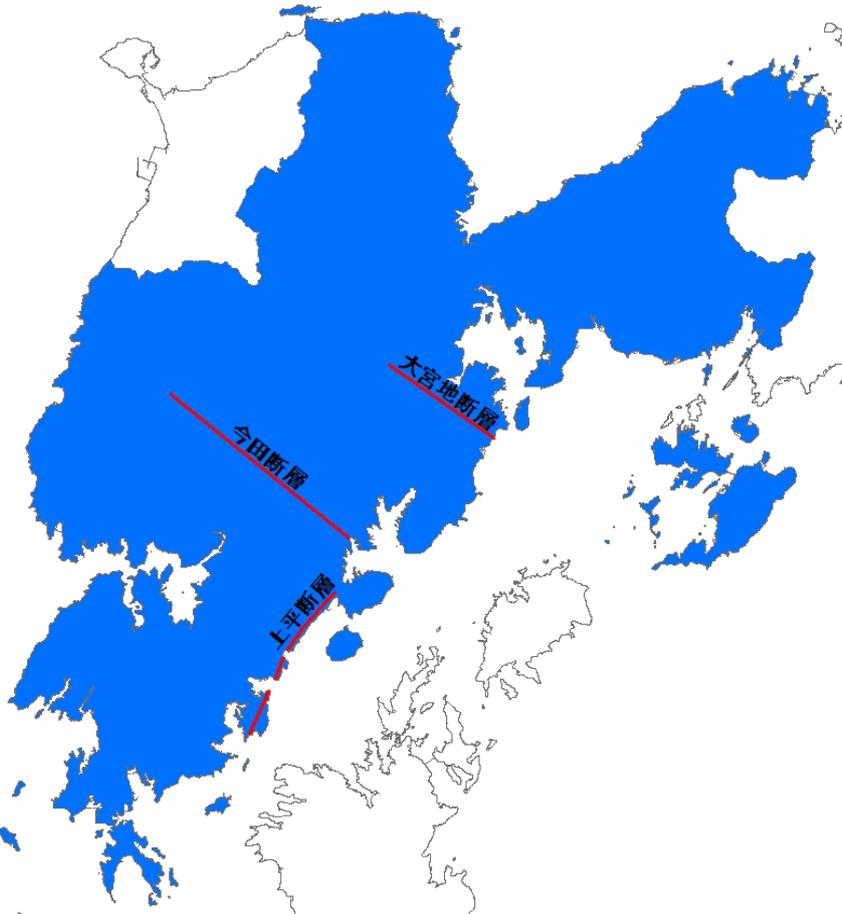
図 天草市内の断層帯及び推定断層帯

河浦町都留から今田、勘太郎峠付近に達する北西から南東方向の断層で、地層の分布のずれから南西側が10~20m下がった正断層<sup>※1</sup>であると推定されます。

新和町大多尾付近に始まり、大宮地、楠浦町方原、櫛宇土町寺の尾に達する（さらに苓北町都呂々まで延びて天草灘に抜ける「柱岳断層」に連続する可能性あり）北西から南東方向の明瞭な断層の一つです。地層の分布のずれから推定して、北東側が数十m下がっていると思われます。

河浦町宮野河内から深海町にかけて海岸線とほぼ平行に、陸地側に数百m入ったところにある断層です。断層面は垂直に近い高角で、「中田背斜」が西高根以南で褶曲軸が東に寄るとともに、閉じた状態になって頂部が西から東へずれ上がって逆断層になったものです。この断層は浅海東の半島部を縦断する逆断層<sup>※2</sup>と、おそらく同じものです。「上平断層」の落差は、最も大きなところで200m以上あると思われます。

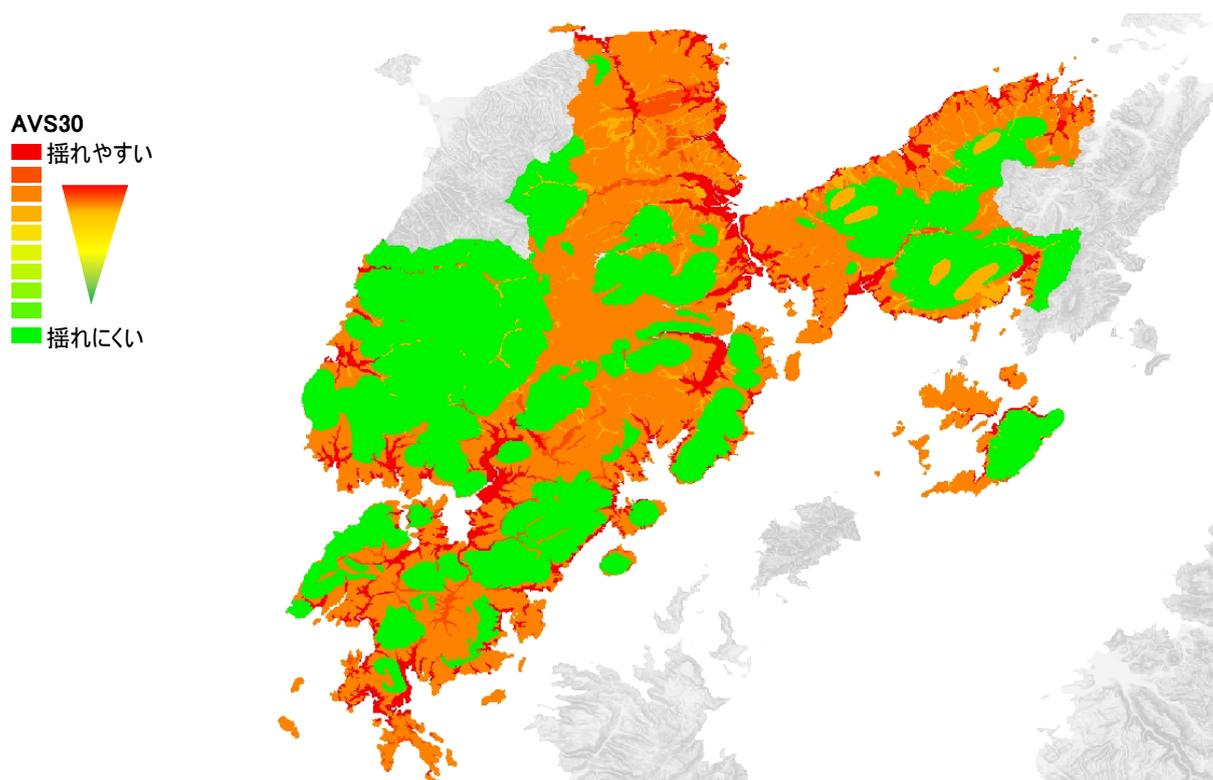
微地形区分の特性を解析し、地盤の揺れやすさを解析した結果を図に示します。これは設定した微地形区分に「標高」、「河川からの距離」、「地質」等の条件により算出した地表から深さ 30m までの平均 S 波速度 (AVS30<sup>※</sup>) の分布を示した地図です。AVS30 の速度が速いと揺れにくく、遅いと揺れやすくなります。天草市における揺れやすさは下記の通り山地である内陸部は揺れにくい結果となっていますが、湾岸部平野地域の河川近傍は揺れやすい結果となっています。

※AVS30 : 表層 30m の地震波の平均速度

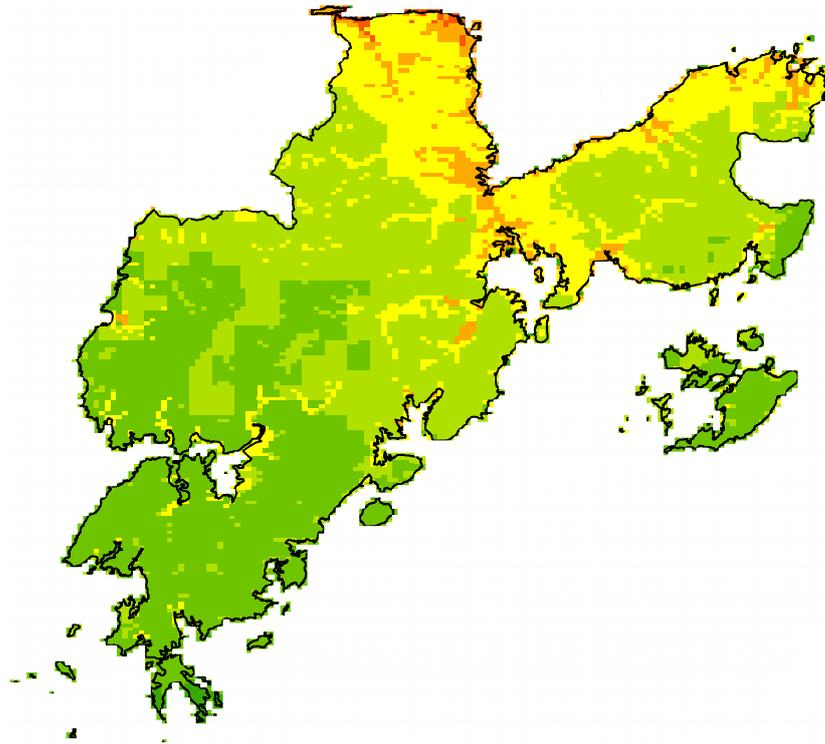
図 雲仙断層群北部を震源とした地震による天草市震度分布

前項における地盤の揺れやすさを基に、下記に示す3つの天草市周辺断層のうち比較的影響の大きいと予測できる断層を震源とした地震による、天草諸島付近の震度分布を示します。

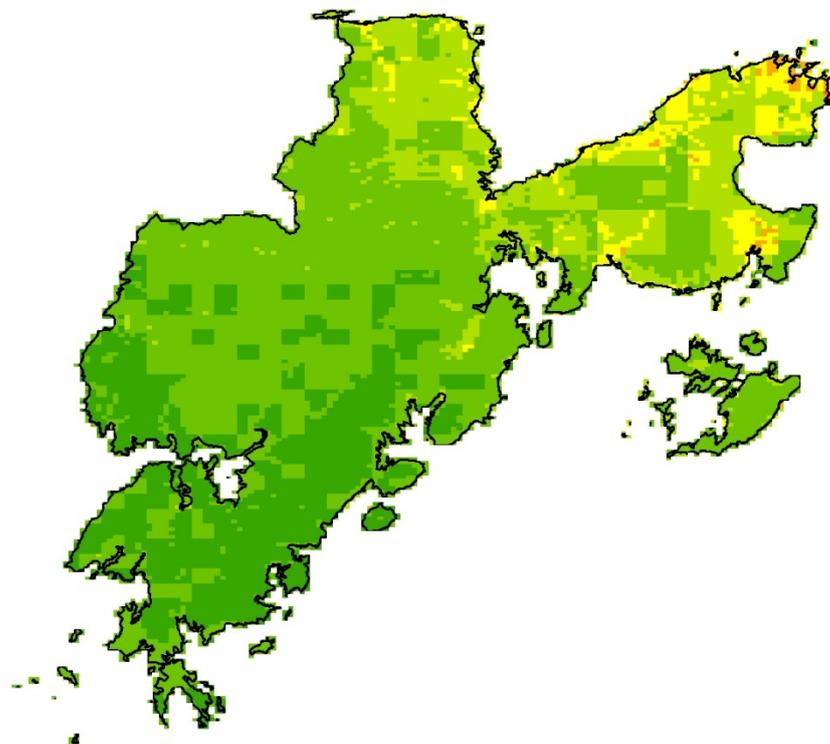
図 布田川断層帯宇土半島北岸区間を震源とした地震による天草市震度分布

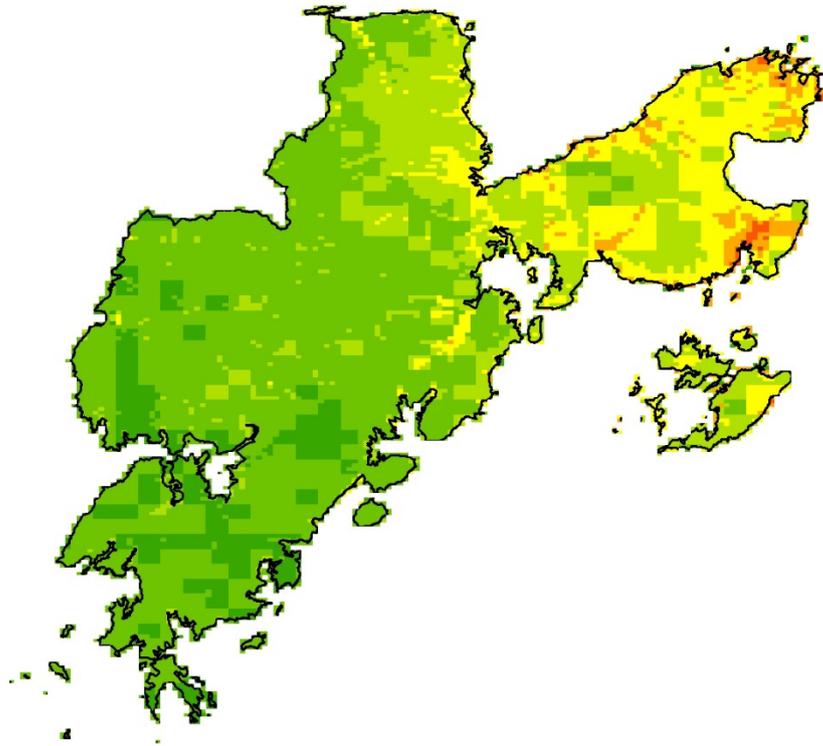
図 日奈久断層帯日奈久区間を震源とした地震による天草市震度分布

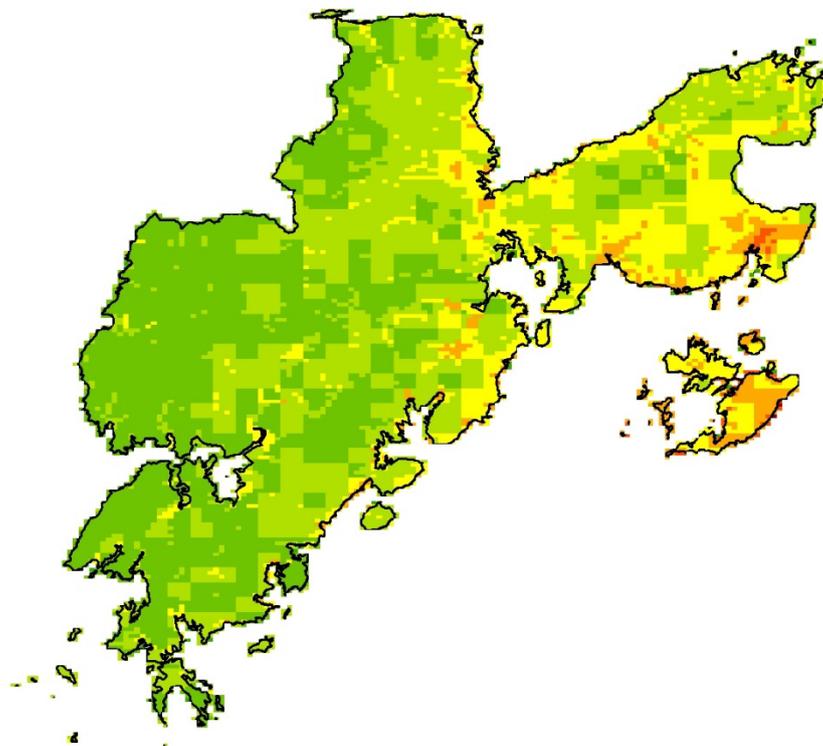
図 日奈久断層帯八代海区間を震源とした地震による天草市震度分布

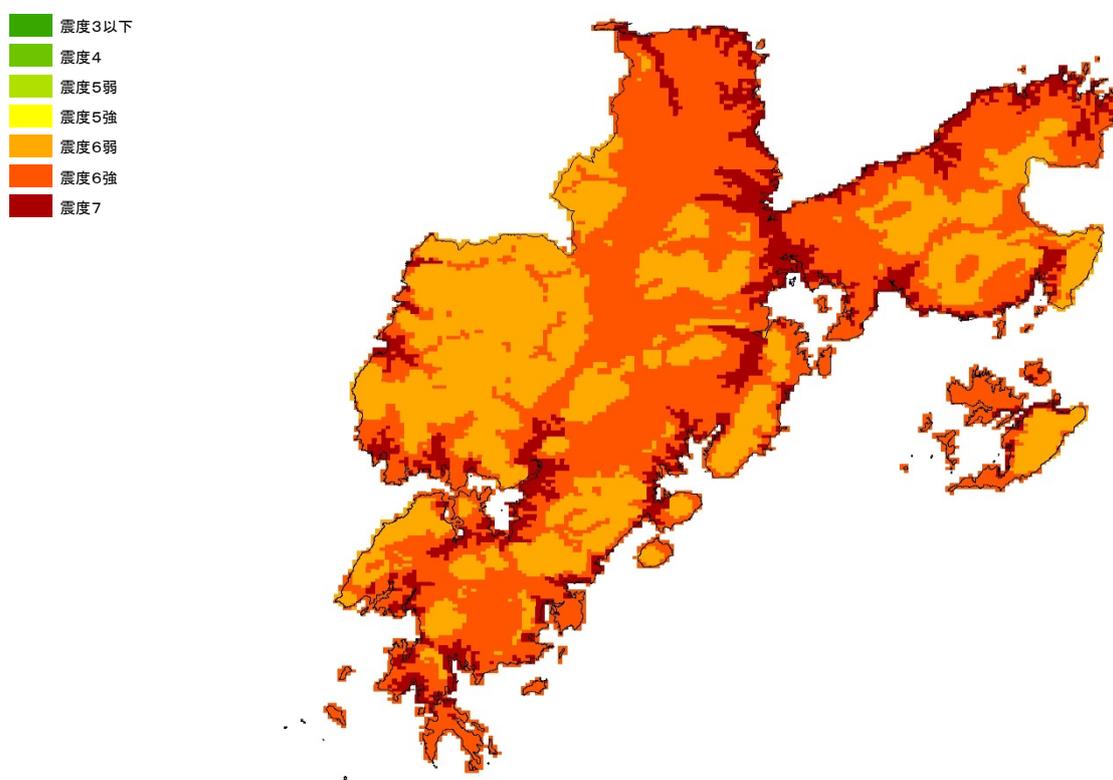
活断層に接していない部分についても、市全域にマグニチュード6.9の直下型地震が発生したと想定して地震動を予測しました。下図は、市全域でマグニチュード6.9の直下型地震が発生した場合の揺れやすさマップです。

図 市全域を震源とした地震による天草市震度分布

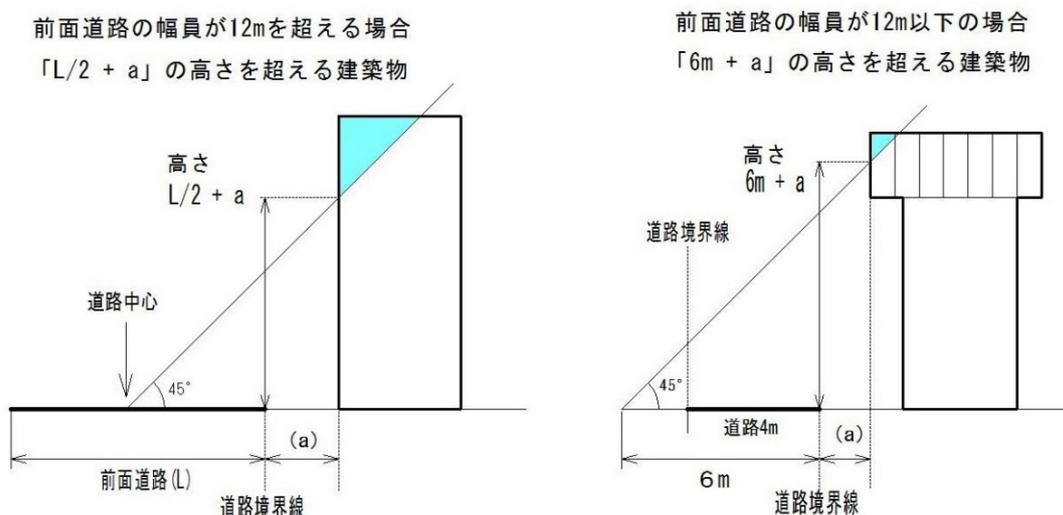
図 通行障害建築物となる建築物

※1 次頁表参照  
 ※2 通行障害建築物 地震によって倒壊した場合においてその敷地に接する道路の通行を妨げ、多数の者の円滑な避難を困難とするおそれのある建築物で、そのいずれかの部分の高さが、当該部分から前面道路の境界線までの水平距離に、下図に示す当該前面道路の幅員に応じて定められる距離を加えたものを超える建築物。
